دراسة المشكلات الانتاجية لمراحل انتاج الاحواض الصحية

مريم صبحى عطا¹ أيمن على على جودة² ضياء الدين عبد الدايم عمر³

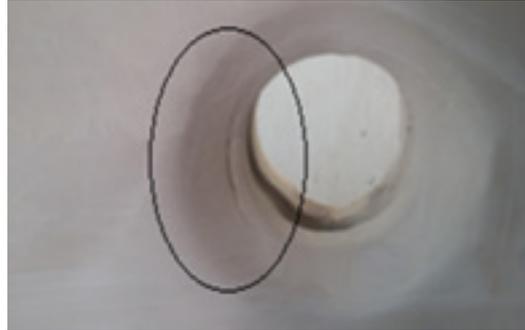
هي عبارة عن شقوق صغيرة تظهر اثناء التعامل مع جسم القطعة (اثناء رفع اجزاء قالب الجص عن القطعة او بعد التجفيف) يحدث هذا العيب نتيجة المشاكل الخاصة المتعلقة بحالة القالب حيث يكون هناك أجزاء من القالب تأكلت ادت الى تقليل السمك في القطعة ويتم التعامل مباشرة مع القوالب للحد من هذه المشكلة. او قد يكون بسبب اخر توقيت فتح القالب إذا كان وقت فتح القالب غير كافي قد تكون هناك كسور مفتوحة يتم تحديدها والتعامل معها دون حدوث تشوه

في الأجزاء المحيطة وهنا يتم تأخر الفتح وإخراج القطعة. في حين تسبب الأوقات الأكثر من اللازم الشقوق المغلقة التي يصاحبها التشوه وعادة ما يحدث في أضعف مناطق الجسم الخزفي (مناطق التقاء السمك الواحد بين الأجزاء المجوفة -between hollow-cast and solid-cast parts) (p 310_2012-8).

شكل (1) يوضح إحدى شروخات الصب

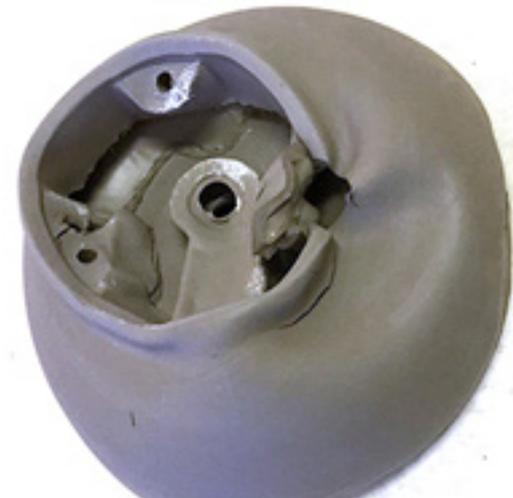
1_3_3 تشوه ناتج الصب Casting deformation : عندما يتم إخراج القطع من القالب ، فإنها تكون تزال مرنة . تميل إلى الانهيار ويختلف معامل الجفاف في أجزاء القطعة الواحدة من الأجزاء المفرغة أو المصمته في الحوض لذلك لا بد من تواجد عامل متدرب في عملية إخراج القطعة من القالب وتحضير الدعامات الخاصة بوضع المنتج بعد عملية الصب حتى تمام الجفاف لتفادي هذه المشكلة ومن خلال دراسة الحالة داخل المصنع تظهر مشكلة تشوه القطع من خلال النظر والمتابعة أو من خلال تكرار المشكلة في أجزاء معينة من القطعة غالبا تكون في الأجزاء المفرغة من القطعة (وجود سمكين مختلفين داخل القطعة) ويتم التغلب على هذه المشكلة من خلال متابعة العامل في إخراج القطعة وضعها بالطريقة الصحيحة على الدعامات الخاصة بها .

شكل (2) يوضح مشكلة التواء الصب

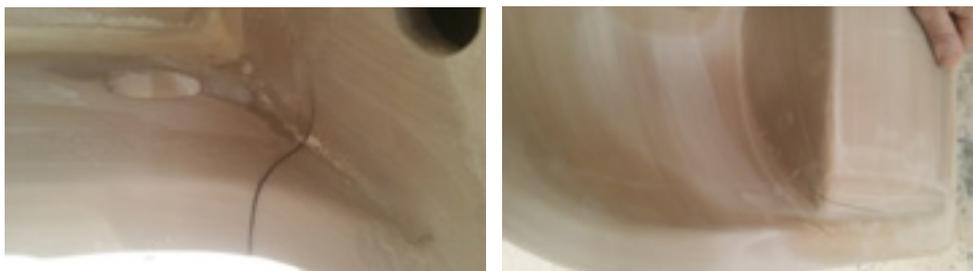
تحدث عندما يكون معدل رفع الحرارة سريع جدا أو تكون الرطوبة النسبية عند مدخل المجفف منخفضة مما يؤدي إلى جفاف حواف وسطح الجسم بمعدل أسرع من عملية التعويض بالماء الداخلي فتتسبب إجهادات الشد. (R 2) / بهجت-2009-ص (12/16)

وسرعة التجفيف عند الأسطح الخارجية تزيد من انسياب الماء خلال الأوعية الشعرية داخل الجسم ولا يتمكن من ملاحقة فقدان الماء بالتبخر عند السطح الخارجي وفي هذه الحالة قد تجف الطينة وتآخذ في الانكماش عند الأسطح الخارجية بينما لا يكون الانكماش قد بدأ بعد فواصل الأماكن الأخرى فيحدث ضغطا على الأجزاء الداخلية يقابله قوى شد على الأسطح الخارجية فتأخذ في التشرخ . (R 4) / فودة-1993-ص (108) حيث يجب أن يكون معدل التجفيف موحد في جميع أجزاء القطعة لذلك في بعض الأحيان يتم استخدام أغشية بلاستيكية لإبطاء عملية التجفيف والحفاظ على مستويات الرطوبة. يجب التركيز على الدعامات التي ترتكز عليها القطع وأيضا المواد التي تصنع منها حتى تسمح بالانكماش المنتظم دون حدوث أي شقوق بإسفل القطع. يجب الأخذ في الاعتبار أيضا نقل المنتجات من قسم الصب إلى قسم التجفيف يجب أن يتم بعناية شديدة حيث تنقل القطع على العربات الخاصة عن طريق الدفع اليدوي (hand-pushed) لها لذلك يجب أن تكون أرضية المصنع في حالة جيدة ويفضل أن يكون قسم التجفيف بجانب قسم الصب حتى لا تتحرك العربات مسافات كبيرة وتتقلص المشكلة عندما تتواجد اليات النقل التلقائي (automatic transport mechanisms) ولكن هذه الأنظمة يصعب تواجدها في كثير من المصانع (8-كتالوج- p 318, 317-

شكل (3، 4) يوضح بعض عيوب التجفيف

و من خلال دراسة الحالة وجد ان لتفادى هذا العيب يتم الكشف على اجزاء القطع التي تظهر بها الشروخات بعد مرحلة الجفاف باجراء اختبار الكيروسين (kerosene) حيث تظهر الشروخ ان وجدت بلون داكن عن بقية الجسم. ولتفادى هذا العيب يتم اقتراح بعض الحلول :

- ملاحظة درجات الحرارة بانتظام ومقارنتها بتلك المستهدفة مع مراعاة التدرج في السجل الخاص بكل مجفف. خفض درجة الحرارة عن مدخل المجفف .

• اطالة زمن التجفيف .

• رفع الرطوبة النسبية عند مدخل المجفف .

• التأكد من صلاحية ارضية المصنع التي تنقل من خلالها العربات .

• التأكد من سلامة العربات التي تنقل عليها القطع .

• تعيين نسبة الرطوبة المتبقية في الاجسام بعد التجفيف بمعدل مرتين في الوردية مع مراعاة ان تكون العينة المسحوبة تمثل صف كامل يعرض المجفف مراقبة المجففات (2 R) dry control.. /بهجت-2009-ص13/16).

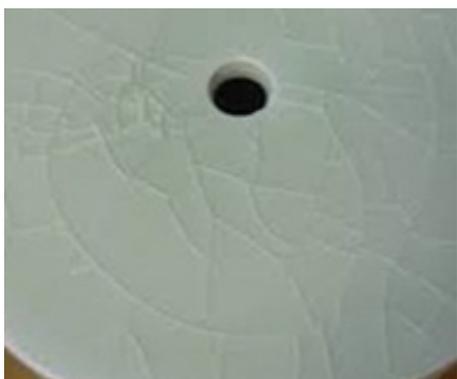
شكل (5) مشكلة التصدع Crazeing

التصدع عبارة عن تكوين شبكة دقيقة من الشروخ cracks فى الطلاء الزجاجي الناضج ويكون نتيجة لانكماش الجسم بدرجة اقل من الطلاء الزجاجي عند التبريد . يشبه شقوق التبريد (cooling crack) (ولكن تتواجد على طبقة الطلاء الزجاجي فقط ، وليس الجسم Birks R.6/Hammer,2015.p95 / R.5) / (1979,p3) يتصدع الطلاء اذا لم يكن قادرا على تحمل هذا التوتر الذى يقع عليه ويظل الاجهاد موجودا بين الجسم الخزفي والطلاء الزجاجي ولا يسكن الا بظهور التشققات الاحقة فى المساحات الموجودة التشققات الاولى (-12موقع اليكتروني) . وقد سميت التشققات الاولى بالتصدع الاولى (primary crazing) وامتلاء المساحات الموجودة بين أماكن التصدع الاولى بمساحات اصغر على هيئة عدد من المربعات او المثلثات قد سمي بالتصدع الثانوى (secondary crazing) وعادة ما تكون التشققات الاولى فردية او طولية وغالبا ما تتصاعد على الاسطح الراسية او تكون مستمرة على الاسطح الافقية ويفحص التشققات الاولى بعد ظهور التصدع الثانوى نجدها تتقارب بشكل كبير. وكلما كانت شبكة التصدعات اكثر تشابكا وانتشارا كلما كان الاختلاف ف معاملات التمدد الحرارى بين الجسم الخزفي والطلاء الزجاجي كبير (-8كتالوج-1988, p421)

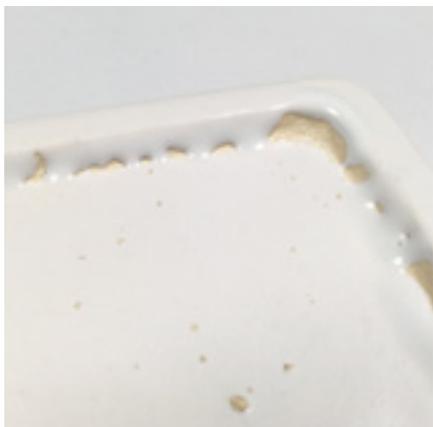
يحدث التجميع عندما تتشقق طبقة مفصلة الطلاء وتتجمع بطريقة عشوائية تاركة مساحات غير مطلية على الجسم وعادة ما تكون حواف تلك المساحات غير المطلية طبقة رقيقة من الطلاء الزجاجي . Ham- R.6 / (mer,2015.p94) تقوم الطبقات المتعددة من الطلاء بإعادة الطبقة الأولى ، مع التأكيد على ارتباطها بالجسم وسحبها بعيداً عن الجسم عند انكماشها. عيب التجميع هو العيب السائد في منتجات الحرق الواحدة. وهو عبارة عن تجميع لطبقة الطلاء الزجاجي وترك جزء من الجسم مكشوفاً وتكون سمك طبقة التجميع اكبر من طبقة طلاء الجسم ويؤثر عامل التوتر السطحي على حدوث هذا العيب. (-14 موقع اليكتروني)

شكل (6) يوضع مشكلة التجميع

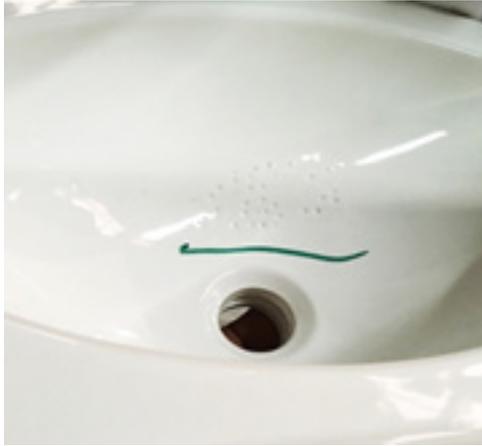
شكل (7) يوضح مشكلة الثقوب الابرية

عبارة عن ثقوب صغيرة جدا مجمعة فى منطقة واحدة مع بعضها تظهر على سطح الطلاء الزجاجى ، وهى ناتجة عن انفجار فقاعات غازية وتحلل المواد العضوية والمعادن الاخرى . R6/ Hammer,2015.. (p270) ، يتم تعريف الثقوب الصغيرة فى سطح المنتج ، والتي ترتبط عادة بالجسم وكذلك الطلاء الزجاجى ، فى المواصفة القياسية البريطانية BS3402 على أنها ذات قطر قصوى 2 مم. هي دائما تتكون نتيجة لخروج للهواء المحبوس فى معلق الصب كفقاعات التي انفجرت على السطح وكونت تلك الثقوب الصغيرة أثناء الحريق . (14-موقع اليكتروني)

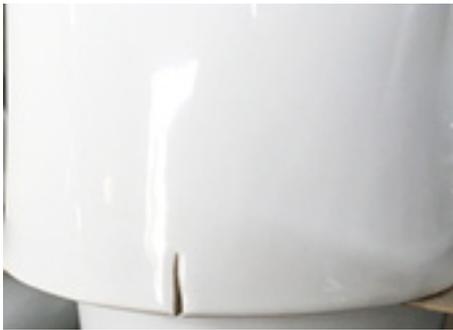
بعد الحريق يمكن ان يوضح شكل الشرخ سبب حدوثه اذا كان الشرخ حادا فان سببه يمكن ان يكون التبريد داخل الفرن . واذا كان الشرخ بسيط يمكن ان يكون السبب هو مرحلة التسخين داخل الفرن . بالنسبة لمشكلة التسخين داخل الفرن تكون السبب الرئيسي المحتمل هو الرطوبة العالية بسبب عدم اكتمال تجفيف القطعة . او تعديل منحنى مرحلة التسخين او اعطاء فرصة اطول للتجفيف . بالنسبة لمشكلة التبريد داخل الفرن فافضل الحلول لها تقليل معامل التمدد الحرارى حيث ان التغير فى منحنى الحريق ليس دائما متاح , يمكن تقليل كمية الكوارتز اما عن طريق تقليل الكوارتز نفسه , او عن طريق استخدام خامات تحتوى على نسبة الومنيا عالية وكوارتز اقل . (12- موقع اليكتروني)

شكل (9، 10) يوضح مشكلة شروخات الحريق

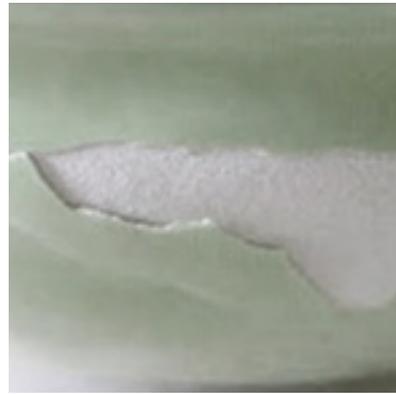
هو انزلاق الطلاء الزجاجى و احيانا سقوطه من على سطح القطعة على هيئة رقائق نتيجة عدم التوافق بين الطلاء الزجاجى والجسم R.6/ (Hammer,2015.p328) يحدث التقشير بسبب قوى التضاضط فى الطلاء الزجاجى التى تفوق القوة الرابطة عند لطبقة الاتصال بين الجسم الخزفى والطلاء الزجاجى أى عندما يكون الارتباط بين الجسم والطلاء غير كافى وتجعل طبقة الطلاء الزجاجى يحدث بها انقسام عند الحواف ، ويظهر التقشير على هيئة شروخ دقيقة فى الطلاء تميل حوافها ان تتراكب فوق بعضها البعض . يحدث هذا العيب عندما يكون التمدد الحرارى للطلاء اقل من التمدد الحرارى للجسم فذلك يؤدى الى انفصال بعض الاجزاء من الطلاء ، ويمكن ان ينشأ بسبب الحريق غير الكافى الذى يجعل ينصهر بمفرده ودون لا ينتج طبقة اتصال بين الجسم والطلاء الزجاجى ، او بسبب وجود راسب على سطح الجسم يمنع الطلاء من الارتباط الجيد بالجسم . (R 1/ايمن -2000- ص11).

شكل (6) يوضح مشكلة تقشير الطلاء الزجاجى

- بعض الحلول المقترحة للتغلب على مشكلة التقشير :
- زيادة محتوى الطينيات اللدنة وتقليل نسبة الكوارتز لتقليل معامل التمدد الحرارى للطلاء.
- زيادة التمدد الحرارى للطلاء بزيادة محتوى الفلسبار بالجسم .
- التأكد من نظافة القطع جيدا وعدم وجود اى شوائب عالقة قبل عملية الطلاء الزجاجى بالرش . (8-كتالوج-1998 420 p)

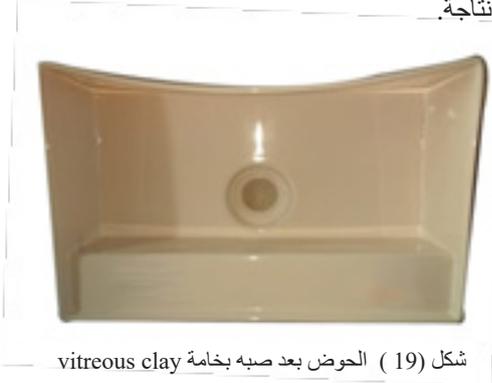
تم صب الحوض بخامة vitreous clay وتم وضع الحوض على رف الحريق بطريقة راسية وكان نتيجته بعد الحريق كما في الشكل المقابل ومن خلال هذه التجربة تم التوصل الى ان خامة vitreous clay نسبة انكماشها عالية وايضا الوضع الراسي لتحميل الفرن لهذا النموذج غير جيد في انتاجه.

شكل (19) الحوض بعد صبه بخامة vitreous clay

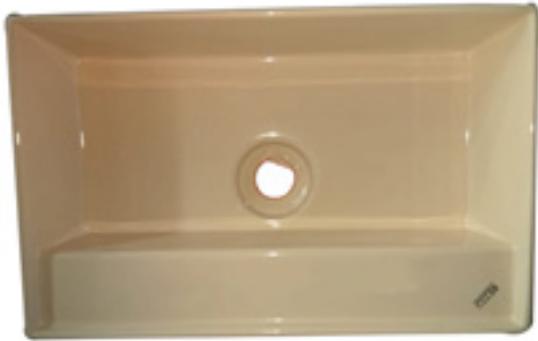
تم صب الحوض بخامة fire clay وتحميل الموديل بطريقة افقية على رف الفرن وتم عمل بعض التعديلات في الخط الخارجى لموديل الحوض فى عكس اتجاه حدوث الالتواء فتم انتاج النموذج بصورة جيدة .

شكل (20) الحوض بعد صبه بخامة fire clay
