ترميم الآثار الزجاجية المتضررة من حادث الانفجار بمتحف الفن الإسلامي بالقاهرة تطبيقاً على أحد النماذج المختارة

أ.د/ نجوى سيد عبد الرحيم د/ حمدى عبد المنعم محمد د/ رشا طه عباس * أ/ محمد حفنى مغازى حفنى*

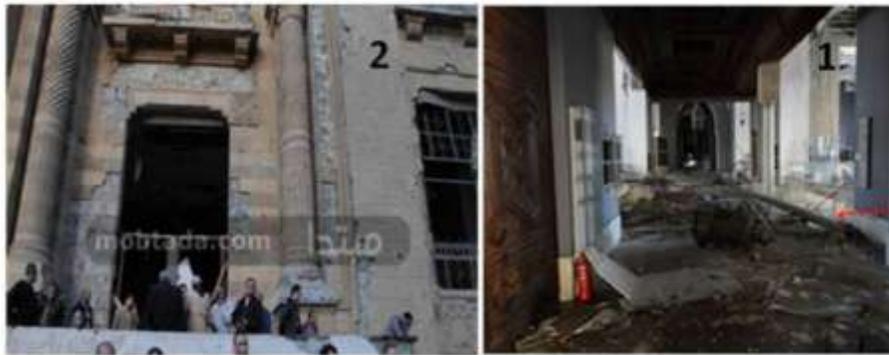
صورة (1) توضح قوة الانفجار حيث تظهر الصورة (1) تطاير الباب الخشبي الرئيسي للمتحف وتظهر الصورة (2) تطاير عامود الإنارة الخارجى إلى داخل المتحف نظراً لشدة الانفجار

حيث أسفر الحادث عن تدهم أغلب خزانات العرض (الفتارين) ، كما أدت شدة الانفجار إلى تطاير نوافذ المبنى الحديدية والباب الخشبي الرئيسى وكذلك بعض أعمده الإنارة خارج المتحف انفصلت وتطايرت داخل المتحف ، أيضاً حدث خلل فى وصلات المياه.

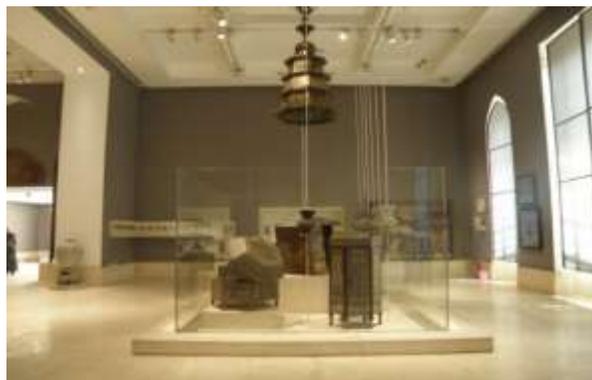
فى إحدى قنارين العرض والتي كانت تحتوى على آثار متنوعة ترجع للعصر المملوكى (خشب – زجاج – معادن) فتحتوى على مشكاوات زجاجية كان يعلوها فى العرض المتحفى أثر معدنى ثقيل معلق متمثل فى تنور معدنى ، ومع حادث الانفجار سقط التنور المعدنى المعلق على فاترينة العرض مما أدى إلى تهشم تلك الآثار بالكامل بالإضافة إلى تفكك التنور المعدنى نفسه لسقوطه من بعد ، فأصبحت المشكاوات المعروضة فى تلك الفاترينة فى حالة صعبة جداً حيث أنها كانت متهشمة بشكل كبير جداً وتعتبر من أصعب الحالات المتواجدة بالآثار الزجاجية المتضررة من هذا الحادث.

صورة (2) العرض المتحفى القديم قبل الحادث توضح تواجد التنور المعدنى المعلق فوق فاترينة تحتوى على مشكاوات زجاجية

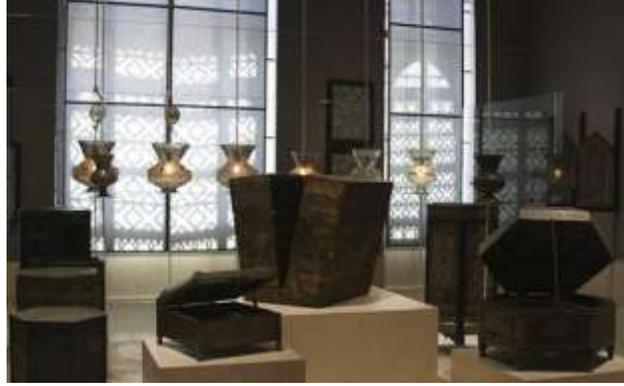
كما تواجدت مشكاوات زجاجية متواجدة مع آثار خشبية وغيرها من الآثار المعدنية في نفس فاترينة العرض .

صورة (3) العرض المتحفي القديم قبل الحادث توضح تواجد مشكاوات زجاجية مع آثار خشبية ومعدنية بنفس فاترينة العرض

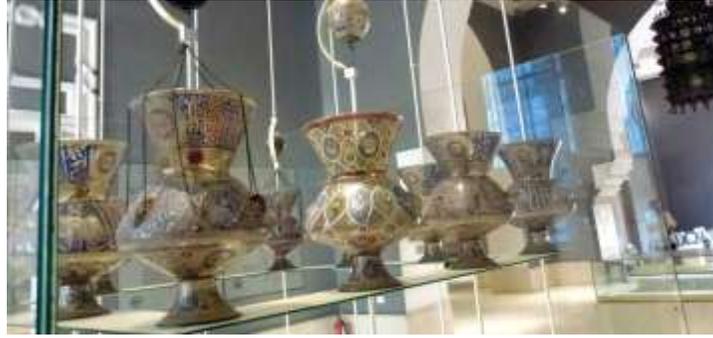
كما تواجد أيضاً في العرض المتحفي القديم مشكاوات زجاجية معروضة على وضع غير مرتكز بشكل صحيح ، كما تم إستخدام أذرع بلاستيكية في محاولة لتثبيت تلك المشكاوات من أعلى السقف.

صورة (4) من العرض المتحفي القديم توضح الوضع الغير مرتكز بشكل صحيح لمشكاوات زجاجية

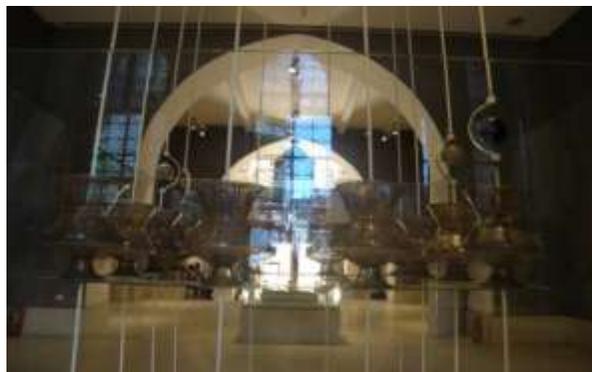
الإنفجار حدث تطاير لباب المتحف إلى دخل المتحف ، كما تواجدت فتارين عرض المشكاوات الزجاجية بشكل مكشوف غير مغطى (صورة 5)، كما تواجدت فاترينة عرض مشكاوات زجاجية بجانب شبابيك للمتحف (صورة 6).

صورة (5) لفاترينة عرض مشكاوات زجاجية مقابلة للباب الرئيسي للمتحف وتوضح أن فاترينة العرض مكشوفة غير مغطاة

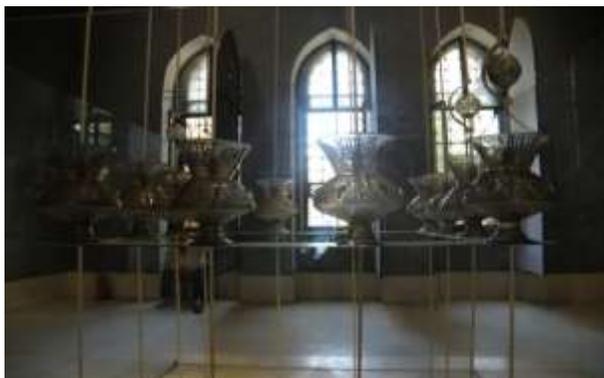
صورة (6) توضح تواجد فاترينة عرض مشكاوات زجاجية بجانب شبابيك لمتحف كما توضح الصورة شكل الأذرع البلاستيكية المستخدمة سابقاً لتثبيت المشكاوات

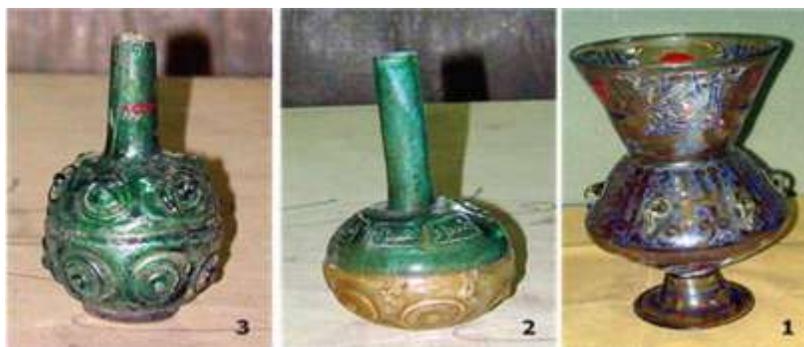
وفيما يخص توثيق الآثار المعروضة فقد وُجِدَ للكثير من الآثار المهشمة أن صورة الأثر المتواجد بالمتحف عبارة عن صورة واحدة من إتجاه واحد (صورة 7) ، بالإضافة إلى عدم التوثيق الدقيق للكتابات والزخارف المتواجدة بتلك الآثار والتي كانت لها أهمية كبيرة أثناء عملية الترميم (معوض، 2017).

صورة (7) توضح تواجد صورة واحدة من إتجاه واحد لبعض الآثار الزجاجية المتضررة

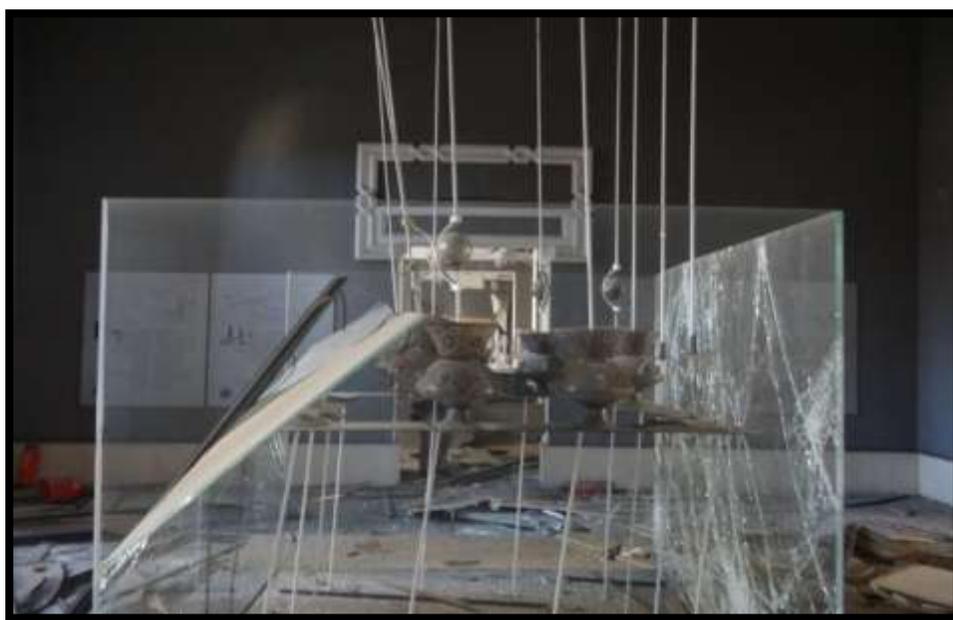
صورة (8) توضح الوضع الغير آمن للآثار الزجاجية التي نجت ولو بشكل جزئي من الانفجار

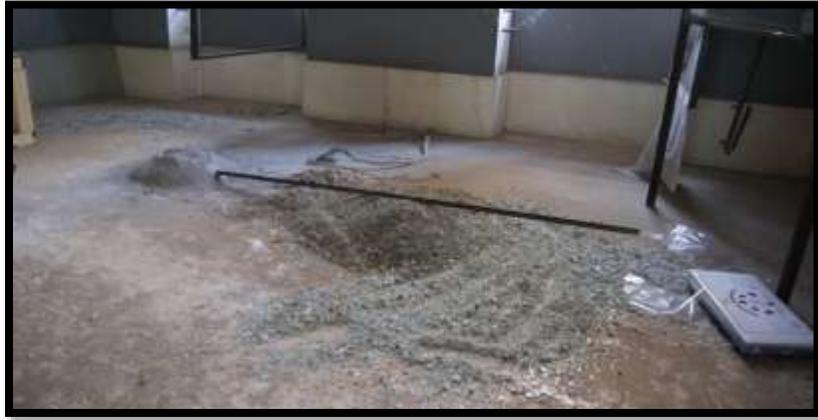
صورة (11) توضح إختلاط كسر الزجاج الأثرى مع غيره من كسر زجاج فتارين وشبائيك المتحف

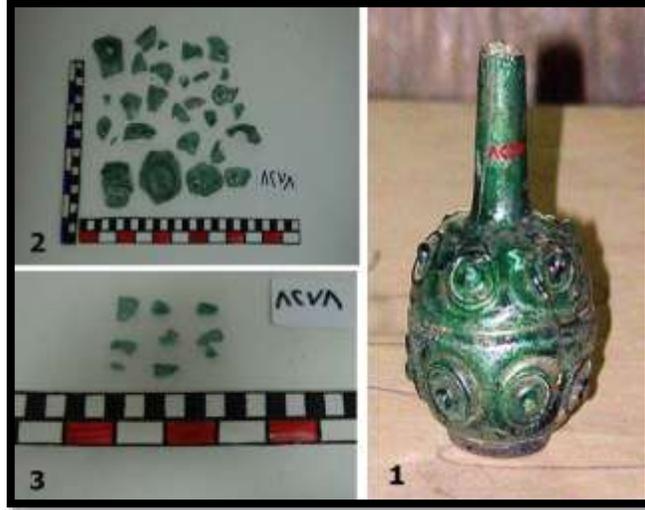
إن أبعاد القنينة الزجاجية نقلاً عن سجل المتحف قبل تأثرها بحادث الإنفجار (11.5 × 8 سم) ، وبعد تعرضها لتأثير حادث الإنفجار حدث لها تهشم وأصبحت تتكون من عدد 38 كسرة عند القيام بترميمها (صورة 19) .

إن مظهر عامل التلف الرئيسي هو حادث التفجير (عامل تلف بشري) ، وبالتالي فإن مظهر التلف الرئيسي لهذا الأثر هو حالة التهشم التي حدثت للقنينة الزجاجية .

صورة (17) توضح حالة الأثر قبل وبعد حادث الانفجار

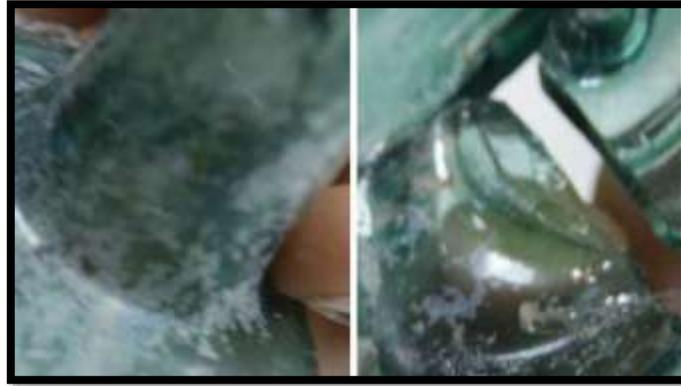
تم رصد ظاهرة تلاعب الألوان (صدأ الزجاج) على سطح بعض كِسر القنينة.

صورة (18) توضح صدأ الزجاج بأكثر من جزء بالأثر

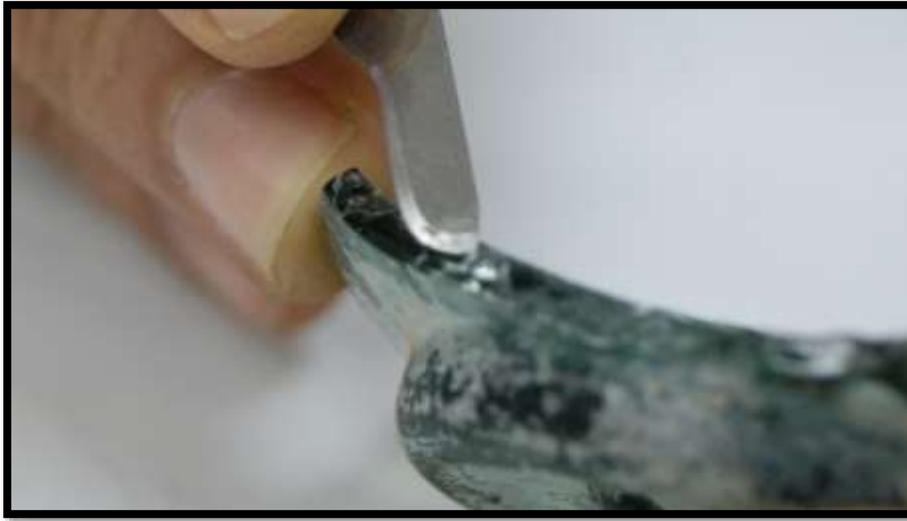
صورة (22) توضح محاولة إزالة مادة سابقة ميكانيكياً باستخدام مشرب

نظراً لأن أغلب القطع الزجاجية المتضررة كانت متواجدة بالعرض المتحفى فإن أغلب تلك القطع لم يتواجد بها تكلسات أو إتساختات كثيرة ، لذلك فإن مرحلة التنظيف تمثلت في التنظيف الميكانيكى البسيط باستخدام المشرب لإزالة آثار مادة قديمة تم إستخدامها في ترميم سابق وكذلك باستخدام القطن مبللة بالماء لتنظيف الأتربة ، وقليلاً ما تم إستخدام الصابون المتعادل مع الماء قبل إعادة التنظيف بالماء.

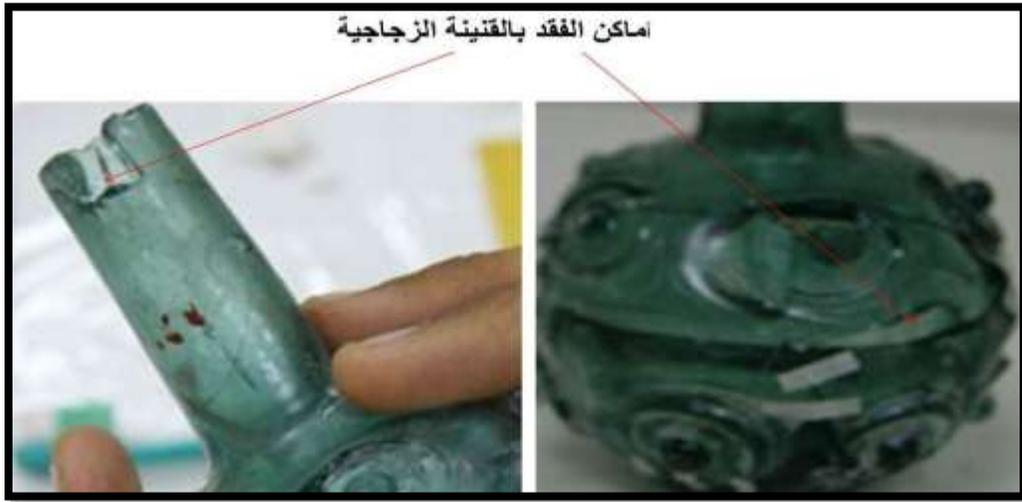
بالرغم من التهشم الكبير للقنينة إلا أن الفقد لم يكن كبيراً حيث تواجد فقدين فقط، إحداهما ببدن القنينة والآخر بفوهة القنينة.

صورة (31) توضح أماكن الفقد بالقنينة

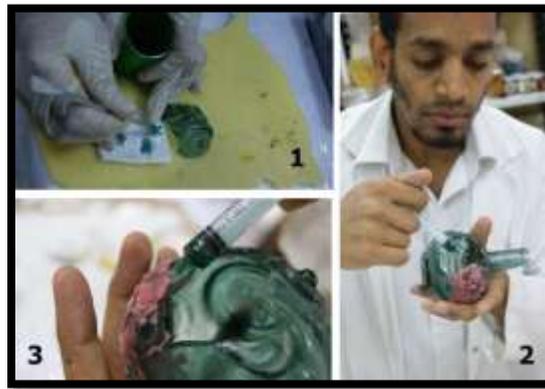
صورة (33) توضح خطوة إستكمال الفقد المتواجد بيدن القنينة حيث توضح الصورة 1 الأرائديت المستخدم وتوضح كل من الصورة 2 ، 3 كيفية حقن الراتنج داخل قالب الشمع المزدوج

تم تطبيق مادة الإستكمال بحقنها بإستخدام سرنجة دخل قالب الشمع ، وبعد تصلد مادة الأرالديت تم إزالة قالب الشمع وتنظيف منطقة الإستكمال من الداخل والخارج ، ثم تم القيام بمرحلة الصقل للجزء المستكمل ثم إعادة الشفافية بتطبيق طبقة من نفس مادة الأرالديت المضاف إليها خليط الألوان (Corning Museum of Glass, 2011).

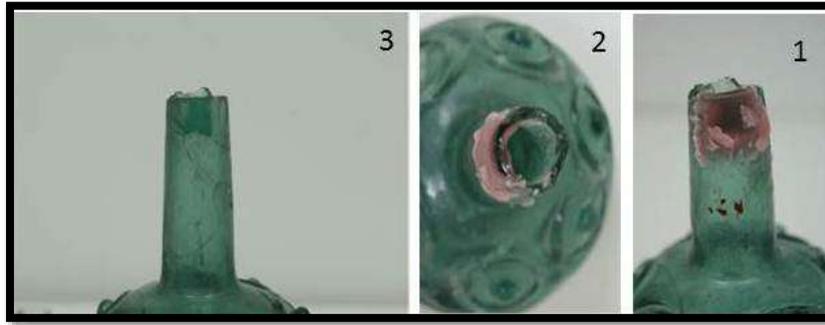
صورة (36) توضح عملية إستكمال الفقد المتواجد بفوهة القنينة

حيث توضح الصورة (1 ، 2) عمل قالب مزدوج من شرائح الشمع لإستكمال الفقد وتوضح الصورة (3) فوهة القنينة بعد إستكمال الفقد المتواجد بها .

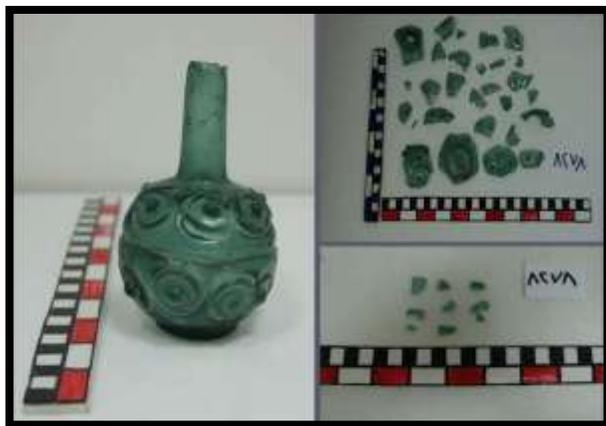
صورة (42) توضح حالة الأثر قبل وبعد الترميم
