منهجية الترميم لإحدى المشكاوات الزجاجية المتضررة من تفجير محيط متحف الفن الإسلامي بالقاهرة  
"دراسة حالة"

## Conservation Methodology for A Mosque Glass Lamp”MESHKAH” Damaged By Explosion Accident in The Vicinity of The Museum of Islamic Art in Cairo: A Case Study

محمد حفنى مغازى حفنى\*<sup>(1)</sup> ، نجوى سيد عبد الرحيم محمد<sup>(2)</sup> ، حمدى عبد المنعم محمد عبد العال<sup>(1)</sup> ، رشا طه  
عباس حمد<sup>(2)</sup>

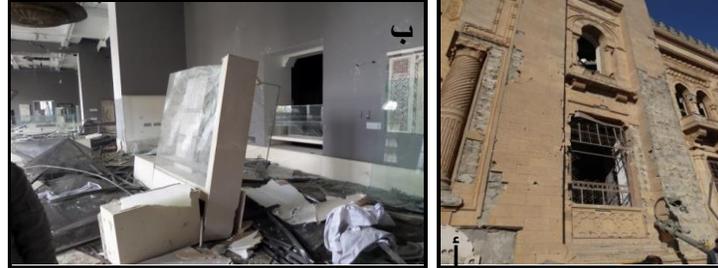
لوحة (1) توضح الصورة (أ) تطاير نوافذ المتحف، وتوضح الصورة (ب) ميل فاترينة عرض بشكل كلى وكل ذلك نتيجة لقوة الإنفجار

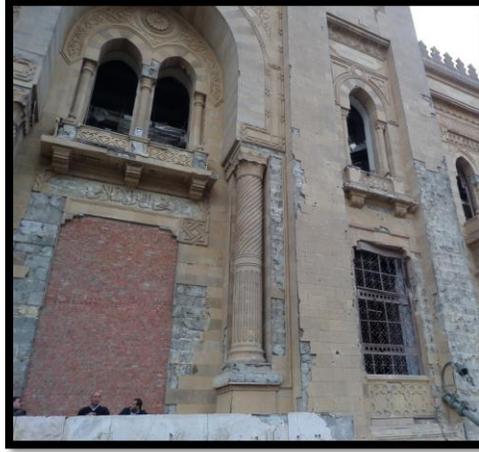
صورة (2) توضح بناء حائط (ساتر مؤقت) بدلاً من الباب الرئيسي للمتحف والذي تطاير إثر قوة الانفجار

- تم بناء حائط بدلاً من الباب الرئيسي للمتحف، بحيث يتم حماية الآثار المتواجدة داخل المتحف، وتم دخول العاملين بالمتحف من الباب الجانبي للمتحف.
- إستدعاء العاملين بالمتحف من كل التخصصات للقيام بمهمة إنقاذ آثار المتحف خاصة المتواجدة بقاعات العرض المتحفي سواء الآثار السليمة أو المتضررة، حيث أن معظم الآثار السليمة كانت متواجدة في وضع غير آمن.
- منع دخول غير العاملين بالمتحف إلى قاعات المتحف وذلك حفاظاً على الآثار المتواجدة بالداخل.
- وضع مجموعة من فريق الأمن الداخلي للمتحف وتكليفه بتفتيش كل من يخرج من قاعات المتحف بما في ذلك العاملين بالمتحف وذلك للحفاظ على عدم ضياع أى قطعة أثرية في وسط هذا الموقف ، وجدير بالذكر هنا عدم ضياع أى قطعة أثرية من المتحف في هذا الحادث.
- البدء مباشرة في مهمة إنقاذ آثار المتحف خاصة المتواجدة بقاعات العرض وذلك بفرق العمل ذات التخصصات المختلفة(3)\*.

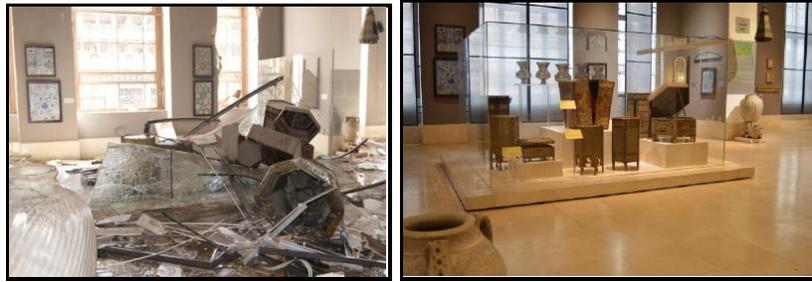
لوحة (3) توضح إحدى قاعات العرض بالمتحف قبل وبعد الانفجار

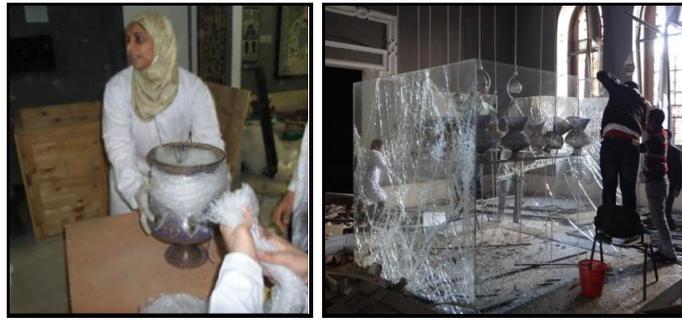
لوحة (4) توضح إنقاذ المشكاوات الزجاجية الناجية من حادث الانفجار والمتواجدة بوضع غير آمن عقب الحادث

إن المشكاوات الزجاجية الناجية من حادث الانفجار لم تكن فى وضع آمن عقب الحادث لذلك كانت الأولوية لإنقاذ تلك المشكاوات بنقلها إلى مكان آمن وتغليفها بإستخدام المواد المتاحة بحيث تكون المشكاة الزجاجية مغلفة من جميع الجوانب بحيث أنه عند حدوث إصطدام لإحدى أجزاء المشكاة تتوزع قوة الإصطدام على جل الشكاة ولا تتركز على جزء واحد فيحدث كسر<sup>(7)</sup> ونقل السليم منها إلى المخزن والمتضرر منها إلى معمل الترميم<sup>(8)</sup>.

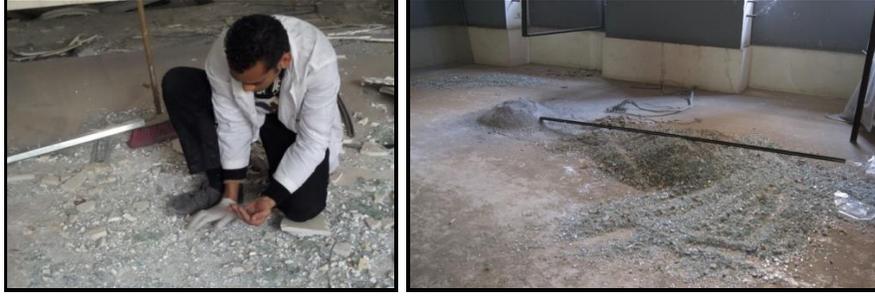
لوحة (5) توضح إنتقاط الكسر الأثرية وسط الزجاج المختلط بغيره من الكسر غير الأثرية

فى حين أن الكسر الزجاجية الأثرية التى ترجع إلى الآثار الزجاجية المتضررة من الحادث اختلطت بالكسر الزجاجية غير الأثرية التى ترجع إلى زجاج الفئارين وزجاج الشبابيك، لذلك كانت الخطوة الأولى فى ترميم المشكاوات الزجاجية المتضررة من حادث الانفجار هى إلتقاط الكسر الزجاجية من وسط حطام الانفجار وفرزها بحيث يتم فرز الكسر الزجاجية الأثرية عن الكسر الزجاجية غير الأثرية، وأثناء عملية الفرز تم فصل كسر كل جزء من فوهات وأبدان وقواعد المشكاوات فى صندوق منفصل تمهيداً لعملية التصنيف التى يتم فيها فصل كسر كل مشكاة على حدى، وتعد مرحلتى الفرز والتصنيف هى بداية مراحل الترميم للآثار الزجاجية المتضررة من الحادث.

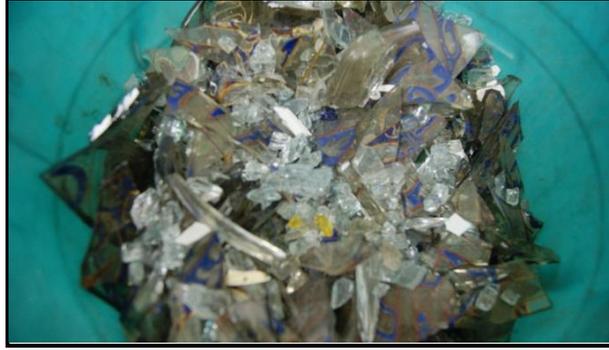
صورة (6) توضح إختلاط بعض الكسر الزجاجية الأثرية مع غيرها الكسر غير الأثرية من حطام الإنفجار عند نقلها إلى معمل الترميم

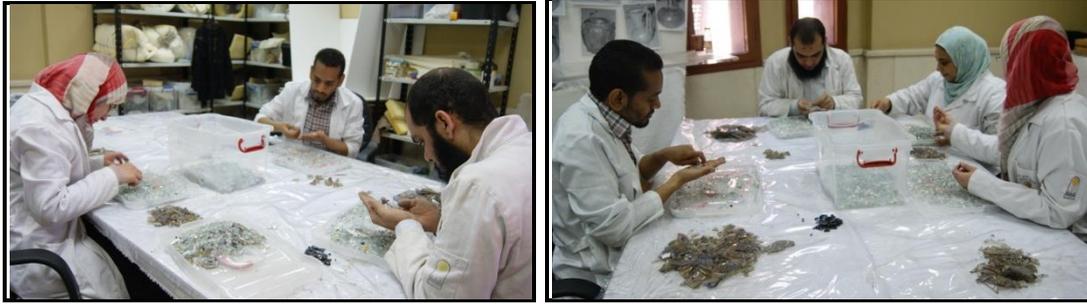
لوحة (7) توضح عملية فرز الكسر الزجاجية الأثرية عن غيرها من الكسر غير الأثرية

تمت عملية التصنيف بناءً على لون الزجاج والزخارف، ويجب هنا الإشارة أنه في حالة تواجد مشكاتين متشابهتين يتم وضع الكسر الخاصة بهما في صندوق واحد بحيث أن الفاصل هنا هو المكسر الخاص بالكسر والتي يتم التعرف عليها أثناء القيام بالترميم الفعلي للمشكاة.

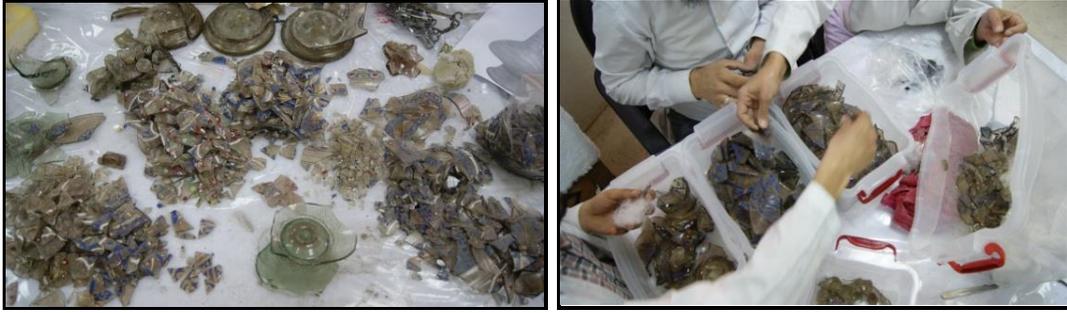
لوحه (8) توضح محاولة تسهيل التصنيف أثناء مرحلة الفرز بوضع كسر كل جزء من المشكاوات فى صندوق على حدى

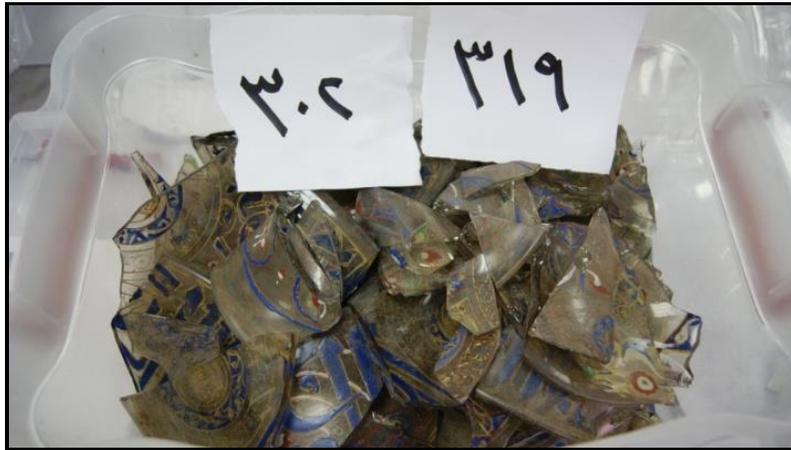
صورة (9) توضح تصنيف كسر ترجع إلى مشكاتين متشابهتين\*

للتعرف على الشكل الأسمى للمشكاوات المتضررة من الحادث تم الرجوع إلى مركز المعلومات بالمتحف بحيث يتم التعرف على رقم كل مشكاة وبالتالي يتم الحصول على صور المشكاوات الزجاجية قبل الانفجار وأيضاً التوصل للمعلومات الخاصة بكل أثر زجاجى بما فى ذلك تفاصيل الزخارف التى تساعد بشكل كبير فى التعرف على أماكن الكسر أثناء عملية الترميم<sup>(9)</sup>.\*

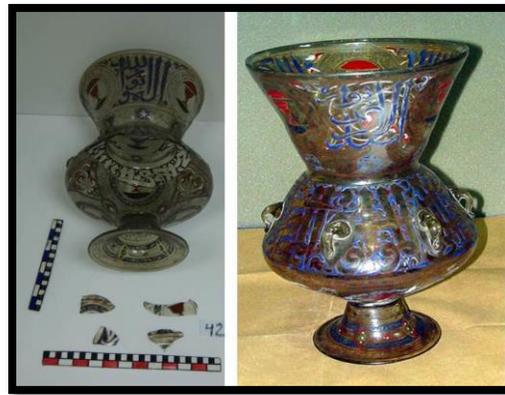
أصبحت المشكاة الزجاجية بعد تعرضها لتأثير الحادث متكونة من جزء كبير متماسك بالإضافة إلى ستة كسر، وأبعاد المشكاة: ارتفاع 39 سم- العمق (32.3 سم)- العرض [ قطر الفوهة (25.4 سم) - قطر البدن ( 25 سم) - قطر القاعدة (16.2 سم) ]- السمك (6.5 مم).

كما تم الذكر سابقاً فإن عامل التلف الرئيسي هو حادث التفجير (عامل تلف بشري)، فقد حدث كسر ببدن المشكاة تبقى منه خمس كسر مع وجود فقد كبير بهذا الجزء، وجدير بالذكر أن إحدى تلك الكسر مكانه بين الفقد أي حوله فراغ (غير متصل بأي كسرة أخرى).

لوحة (10) يوضح حالة الأثر قبل وبعد حادث التفجير

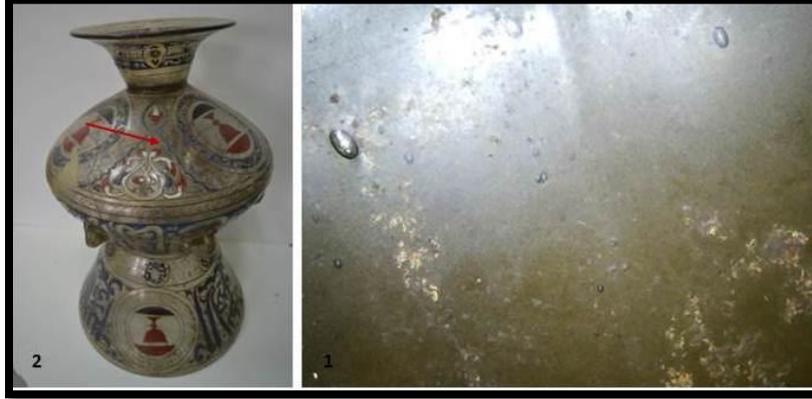
إن تواجد إنبعاج بجزء من بدن المشكاة (لوحة 11، صورة 2) يدل على أن أسلوب الصناعة المستخدم هو أسلوب النفخ الحر، بالإضافة إلى أن شكل الفقاعات الهوائية الذي تم رصده بالميكروسكوب الرقمي USB digital microscope (لوحة 10، صورة 1) والذي يظهر بصورة مائلة للإستطالة<sup>(14)</sup>.

لوحة (11) توضح صورة (1) شكل الفقاع الهوائية باستخدام USB digital microscope ، وتوضح صورة (2) شكل الإنبعاج بالمشكاة الزجاجية

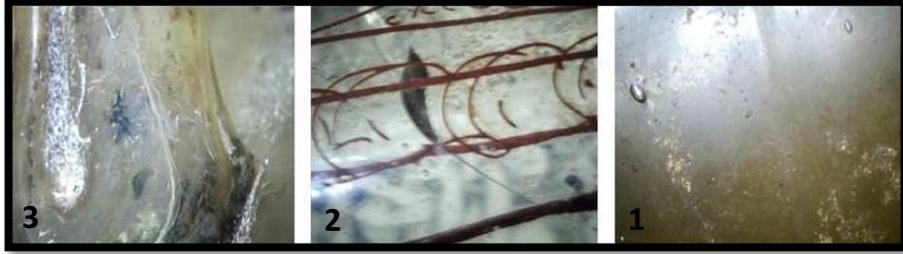
- تم إجراء فحص بالميكروسكوب الرقمي وتم رصد قلة الفقاعات الهوائية بالأثر مما يدل على جودة تقنية الصناعة وتواجد حالة الأثر فى صورة جيدة، كما يظهر شكل الفقاعات الهوائية فى صورة دائرية (لوحة 10، صورة 1).
- تم رصد إنتشار بقايا طبقة تذهيب على سطح الزجاج (لوحة 12، صورة 1).

- تم رصد تواجد شرخ بسبب حادث الانفجار غير واضح بالعين المجردة (لوحة 12، صورة 2).
- تم رصد بعض الشوائب سوداء اللون بداخل زجاج مقبض بالمشكاة (لوحة 12، صورة 3).

لوحة (12) توضح زجاج المشكاة باستخدام USB digital microscope

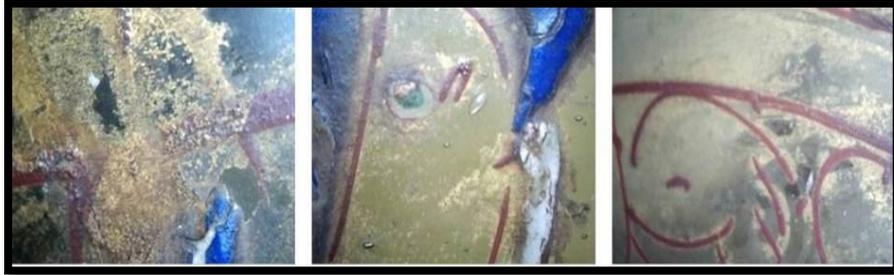
تم رصد تواجد بقايا طبقة تذهيب على الزجاج غير المزخرف بالمينا وبالتالي فإن أصل طبقة التذهيب كانت تغطي زجاج المشكاة، كذلك تم رصد طبقة تذهيب بين زخارف المينا بشكل واضح، وأيضاً تم رصد التذهيب أسفل المينا، وهذا يتناسب مع أسلوب صناعة وزخرفة المشكاوات التي ترجع إلى العصر المملوكي والتي توصف زخرفياً بالمشكاوات الزجاجية المزخرفة بالمينا والموهة بالذهب<sup>(16)</sup>.

لوحة (13) توضح رصد طبقة التذهيب في الأماكن المختلفة بالمشكاة باستخدام USB digital microscope  
تم رصد تغير لوني واضح بأجزاء من المينا الخضراء، فمنها ما يظهر بحالة جيدة جداً ومنها ما حدث له تغير لوني جزئي ومنها ما حدث له تغير لوني شبه كلي ويظهر باللون البني (لوحة 14).

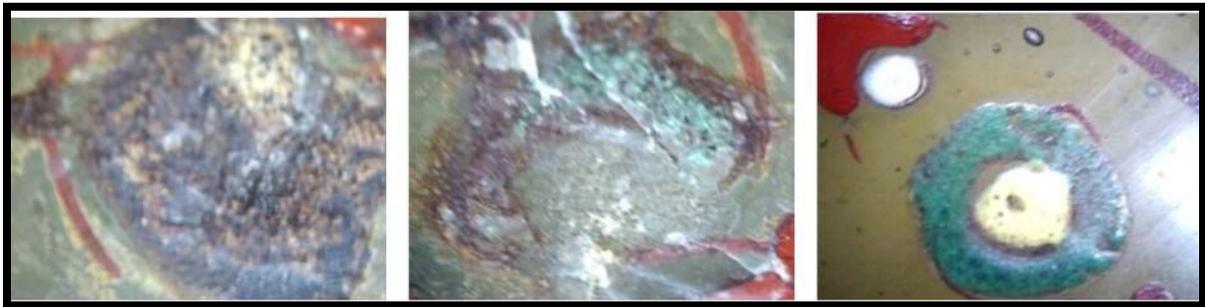
لوحة (14) توضح التغير اللوني المتدرج للمينا الخضراء بالمشكاة باستخدام USB digital microscope

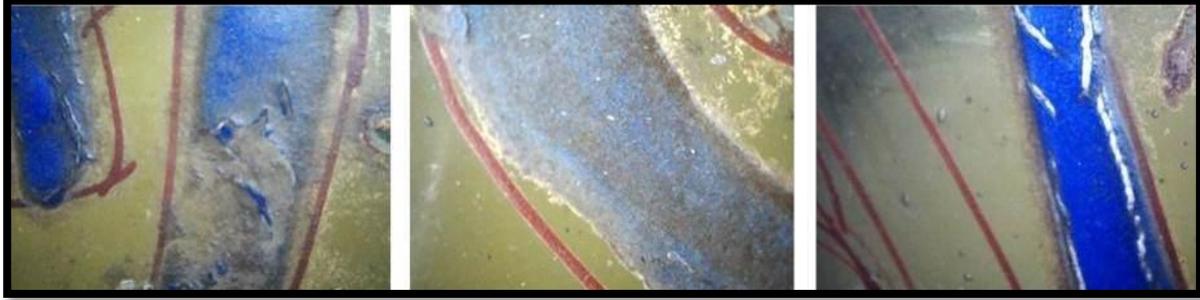
تم رصد تلف متدرج لبعض من المينا الزرقاء متمثل في حدوث بهتان للمينا بالإضافة إلى حدوث فقد بجزء من المينا الزرقاء، فمنها ما هو في حالة جيدة جداً، ومنها ما وجد في حالة بهتان، ومنها ما حدث له تآكل (لوحة 15)، ويمكن تفسير درجة البهتان لبعض أجزاء المينا الزرقاء بعد فحصها بالميكروسكوب الرقمي أنها قد ترجع إلى طبقة إتساختات ملتصقة بشكل دقيق بالمينا، ويمكن القول أن أغلب المينا الزرقاء بحالة جيدة.

لوحة (15) توضح التلف المتدرج لبعض المينا الزرقاء بالمشكاة باستخدام USB digital microscope

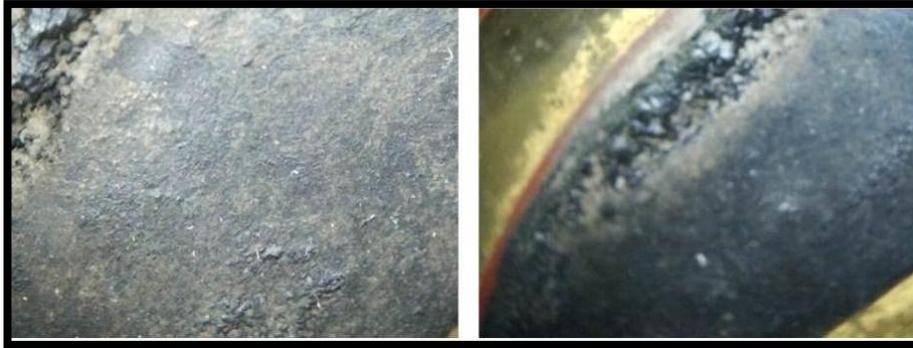
-أما عن المينا السوداء فإن حالتها جيدة جداً، إلا أنه تم رصد طبقة إتساختات دقيقة ملتصقة ببعض تلك المينا (لوحة 15).

لوحة (16) توضح الفرق بين الحالة الجيدة وحالة البهتان بالمينا السوداء باستخدام USB digital microscope

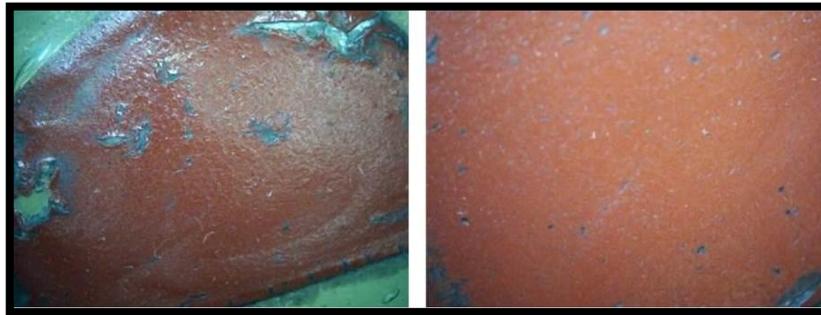
- تظهر المينا الحمراء بحالة جيدة، إلا أن بعضها يظهر به عدة فراغات (لوحة 17).

لوحة (17) توضح حالة المينا الحمراء بالمشكاة باستخدام USB digital microscope

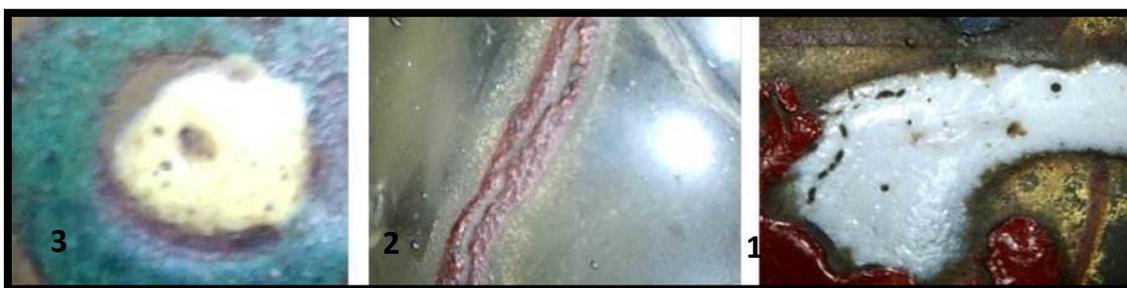
- تظهر المينا البيضاء أيضاً بحالة جيدة، إلا أن بعضها يظهر به عدة فراغات (لوحة 18، صورة 1).

- تم رصد الحالة الجيدة المينا البنى (لوحة 18، صورة 2).
- تم رصد المينا الصفراء بحالة جيدة جداً (لوحة 18، صورة 3).

لوحة (18) توضح حالة المينا البيضاء والمينا البنى والمينا الصفراء باستخدام USB digital microscope

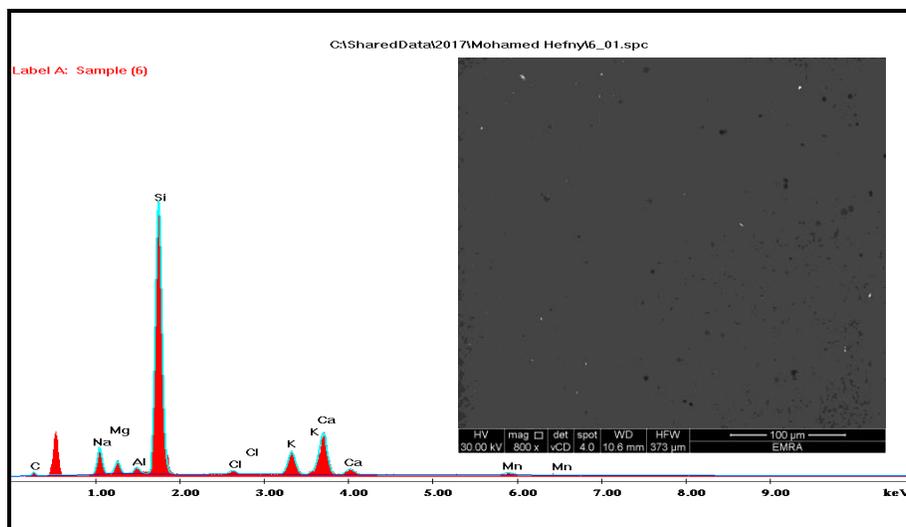
تم فحص عينة من الزجاج تحت الميكروسكوب الإلكتروني الماسح بتكبير 800 X، وتظهر الحالة الجيدة للزجاج فلم يظهر أى نقر بالعينة بالإضافة إلى عدم ظهور أى مؤشر لوجود صدأ.

شكل (1) يوضح نموذج فحص تحليل للعناصر المكونة لزجاج المشكاة بواسطة EDX, ESM تكبير 800X

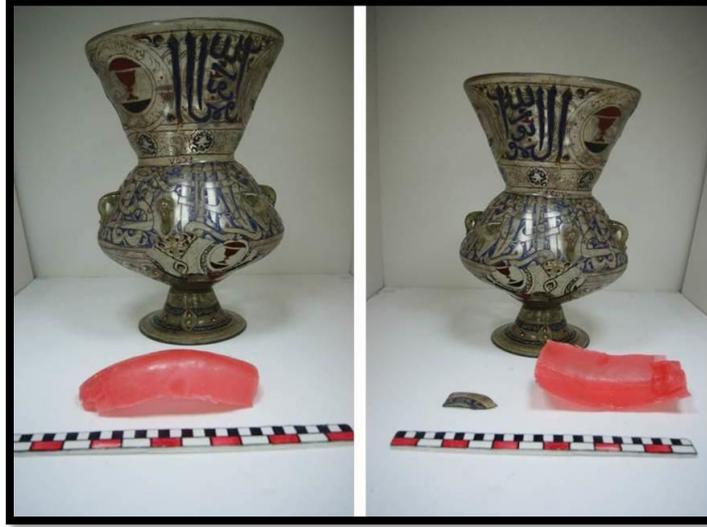
لوحة (19) توضح عمل قالب شمعى لتثبيت الكسرة الزجاجية المنفردة

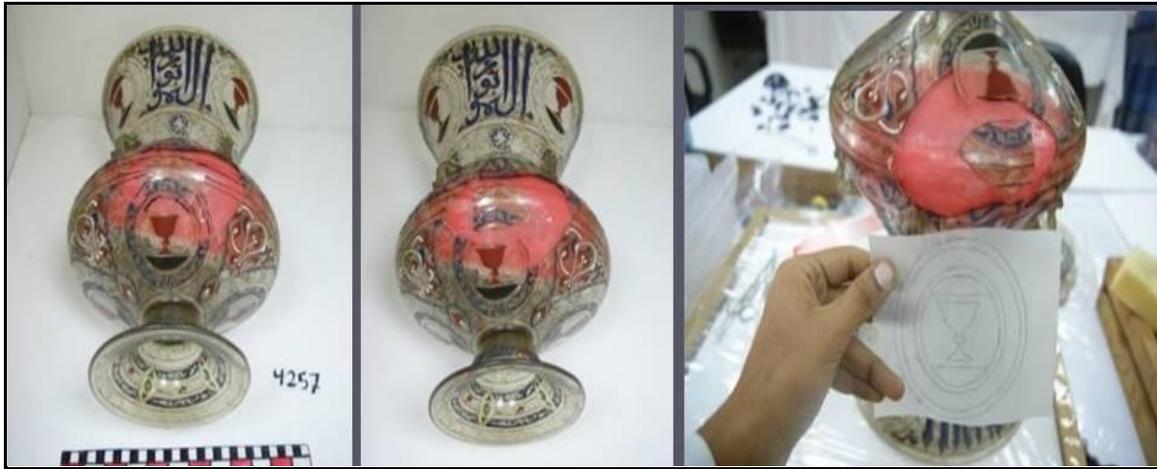
لوحة (20) توضح كيفية تثبيت الكسرة الزجاجية المنفردة فى مكانها الصحيح

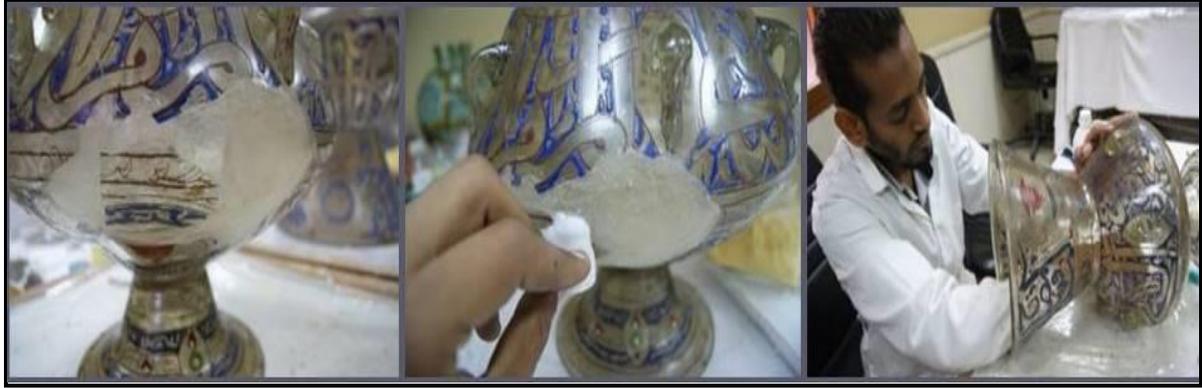
لوحة (21) توضح عملية الصقل للإستكمال حول الكسرة الزجاجية المنفردة بعد وضعها في مكانها

بعد الإنتهاء من عمل الإستكمال تم عمل صقل للإستكمال بإستخدام الصنفرة وإستخدام الفريزة برأس الصنفرة ثم تم القيام بعمل إعادة شفافية للإستكمال بإستخدام طبقة رقيقة من نفس مادة الإستكمال.

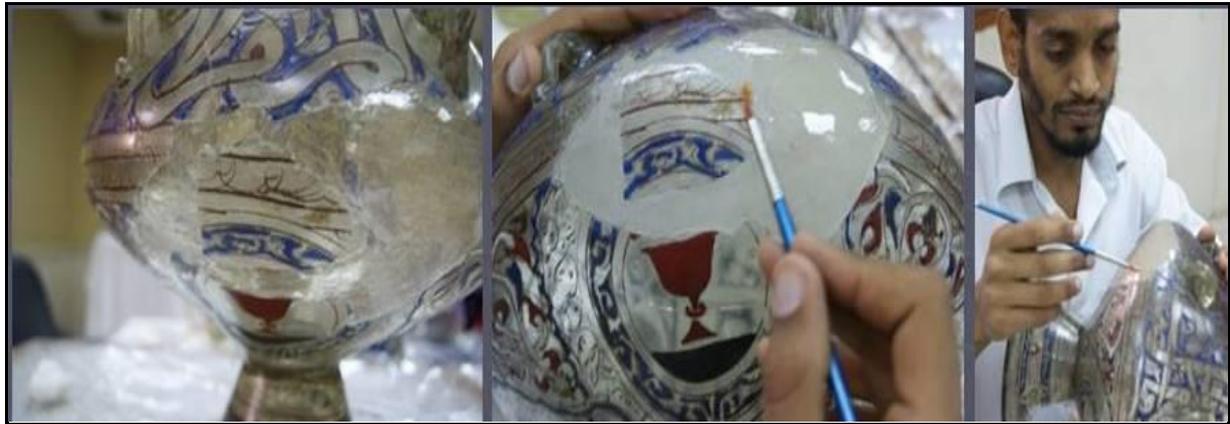
لوحة (22) توضح إعادة الشفافية للإستكمال بإستخدام طبقة من نفس مادة الإستكمال

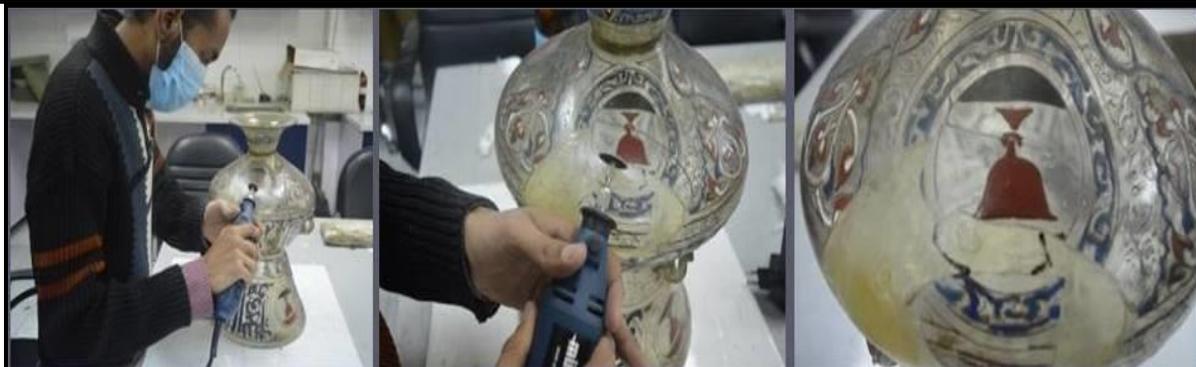
لوحة (23) توضح كيفية تفريغ مكان الكسرتين باستخدام الفريزة

بعد الإنتهاء من ترميم القطعة وجدّ جزء صغير ينتمى إلى القطعة وسط كسر باقى المشكاوات المتضررة من حادث الانفجار، وبالرغم أن مادة الإيبوكسى المستخدمة فى الإستكمال هى مادة صلبة وليس من السهل إزالتها إلا أنه تم تحديد مكان الكسرتين وتفريغ مكانهما بإستخدام الفريزة برأس الصاروخ وتم عمل قالب داخلى من شرايح الشمع وثبيت الكسرتين عليها وبعد ذلك ملء الفراغ بين الكسرتين بنفس مادة الإستكمال المستخدمة وكذلك إزالة قالب الشمع الداخلى، ثم تم إعادة الصنفرة بإستخدام الفريزة برأس الصنفرة أولاً ثم صنفرة ناعمة مبللة بالماء لتسوية وتنعيم سطح الإستكمال، وأخيراً هنا محاولة إعادة شفافية الإستكمال مرة أخرى وذلك بتطبيق طبقة رقيقة من مادة الإستكمال، ولم يتم عمل إستكمال للزخارف، وكذلك لم يتم تطبيق مادة تقوية نظراً لأن الحالة العامة لزجاج المشكاة والمينا جيدة جداً لا تحتاج إلى إستخدام مادة تقوية، وبعد الإنتهاء من ترميم المشكاة تم نقلها من متحف الفن الإسلامى بالقاهرة إلى متحف عواصم مصر بالعاصمة الإدارية الجديدة وعرضها هناك.

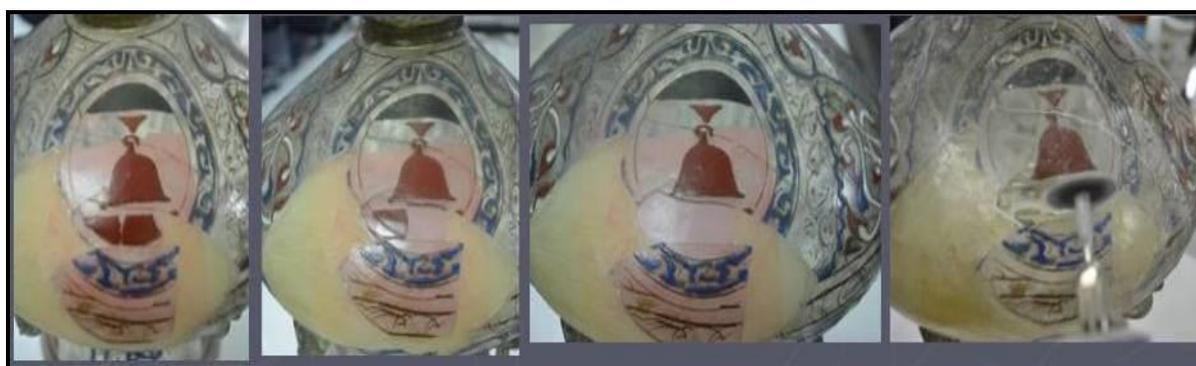
لوحة (24) توضح كيفية وضع الكسرتين الزجاجيتين في مكانهما

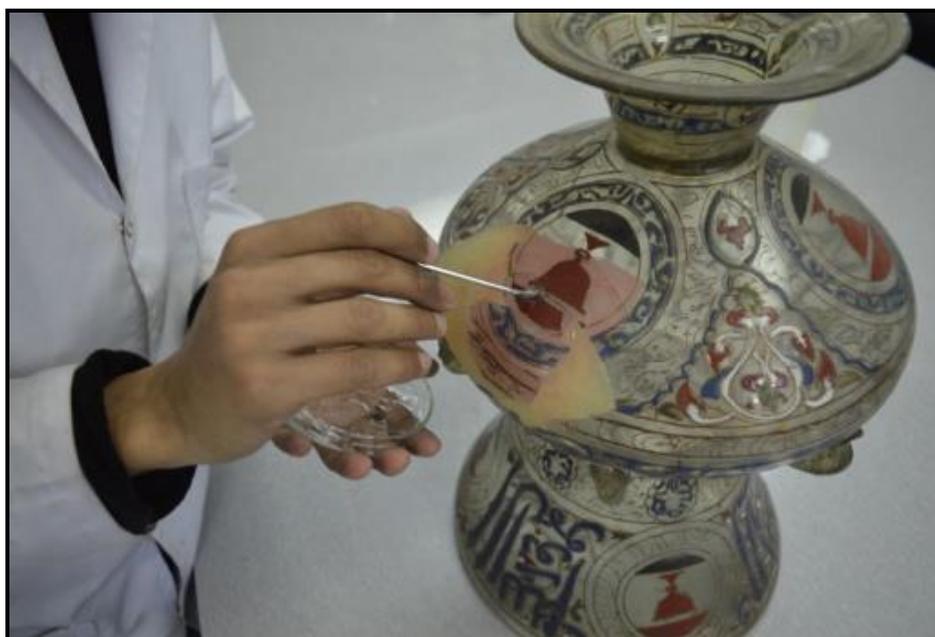
صورة (25) توضح ملء الفراغ المتواجد بين الكسرتين باستخدام مادة الإستكمال

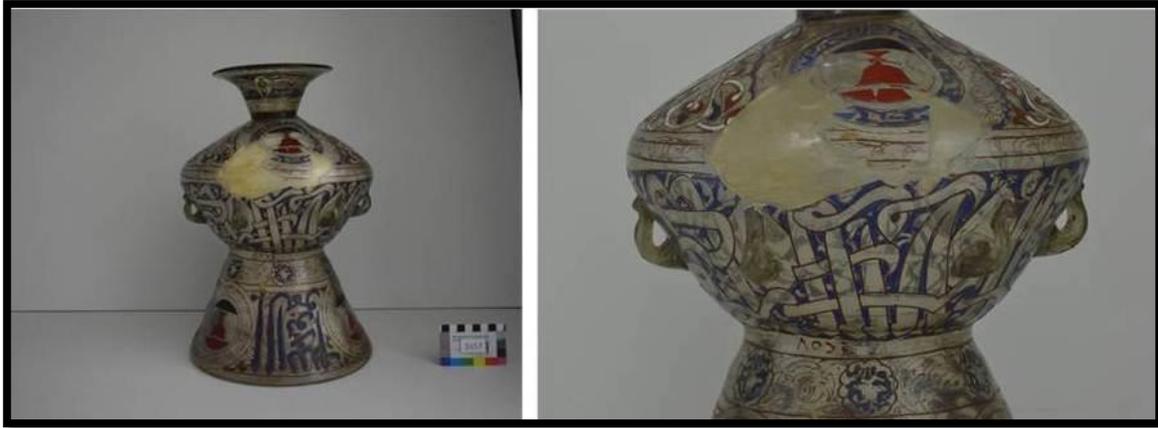
لوحة (26) للمشكاة موضوع البحث بعد الإنتهاء من وضع الكسرتين الزجاجيتين

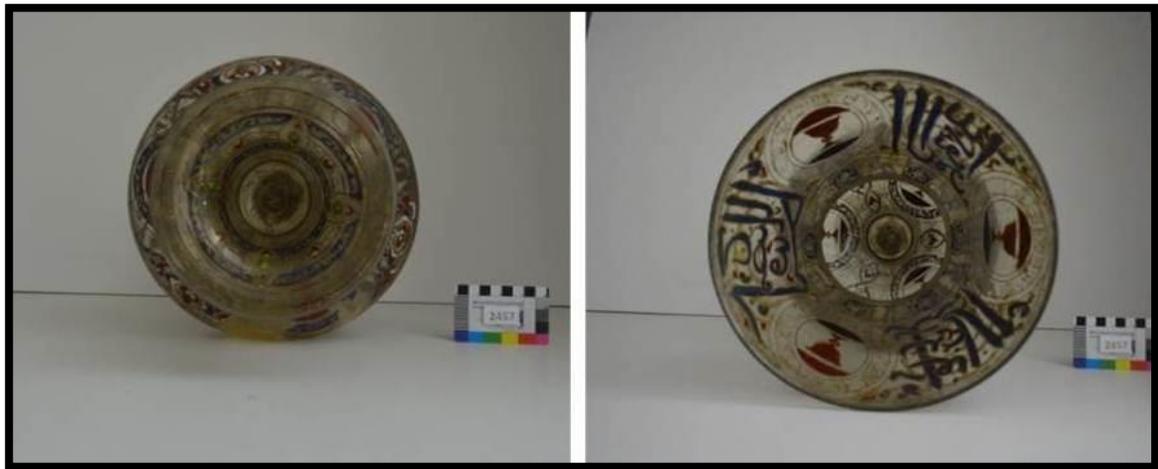
لوحة (28) توضح المشكاة بعد الترميم من أعلى وأسفل

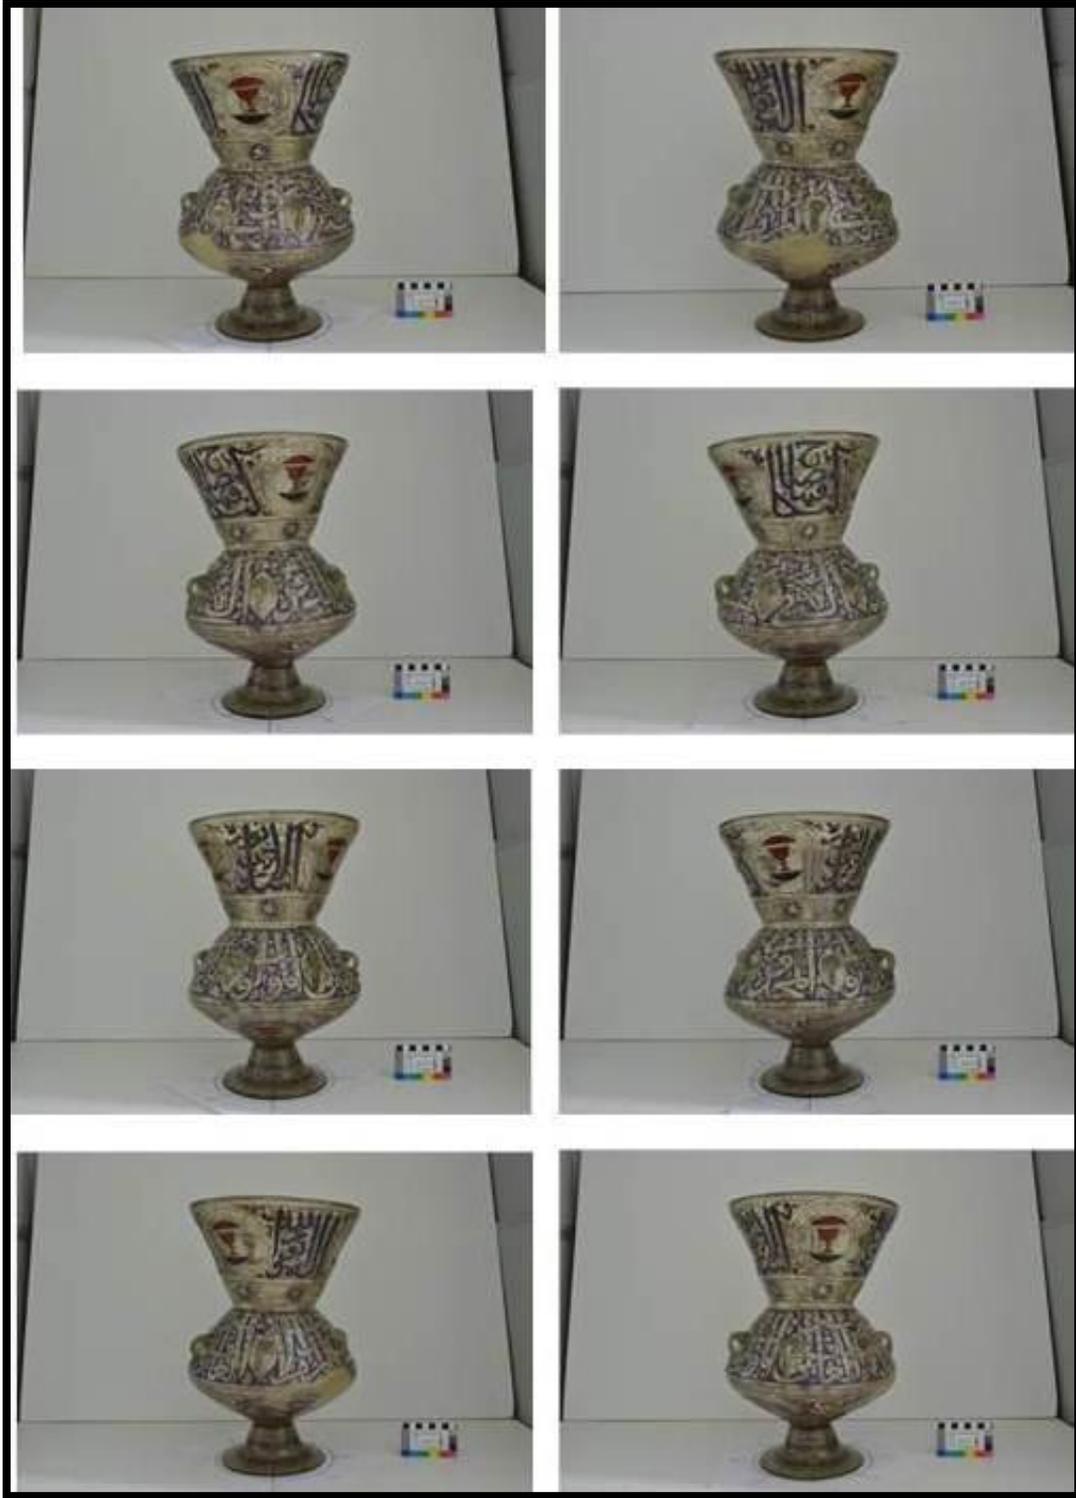
لوحة (27) توضح المشكاة الزجاجية بعد الترميم من جوانب مختلفة

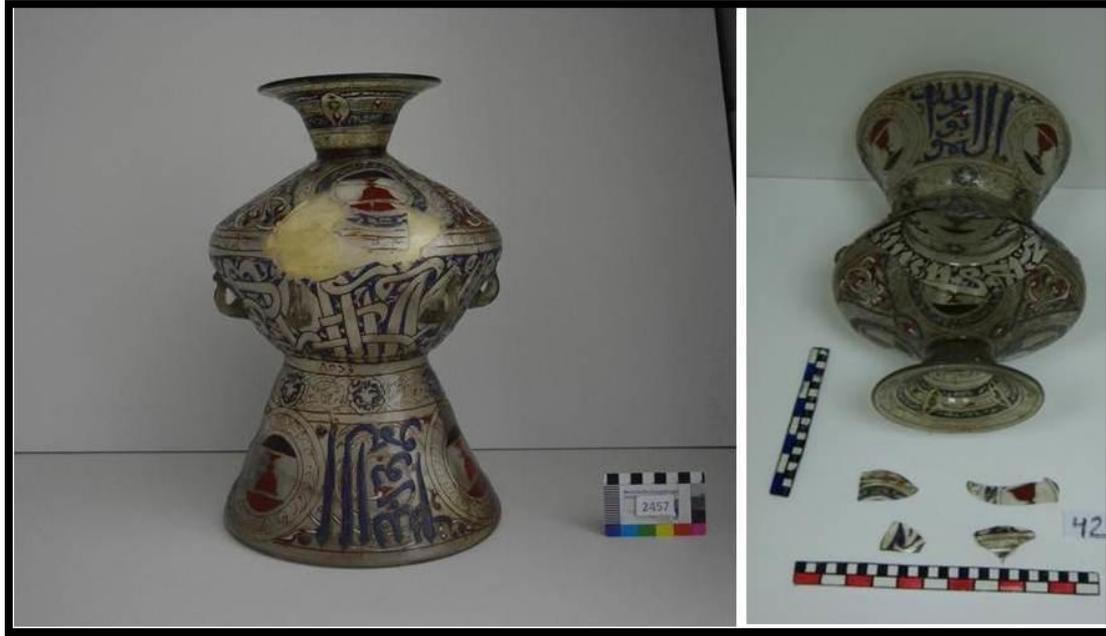
لوحة (29) توضح المشكاة الزجاجية قبل وبعد الترميم

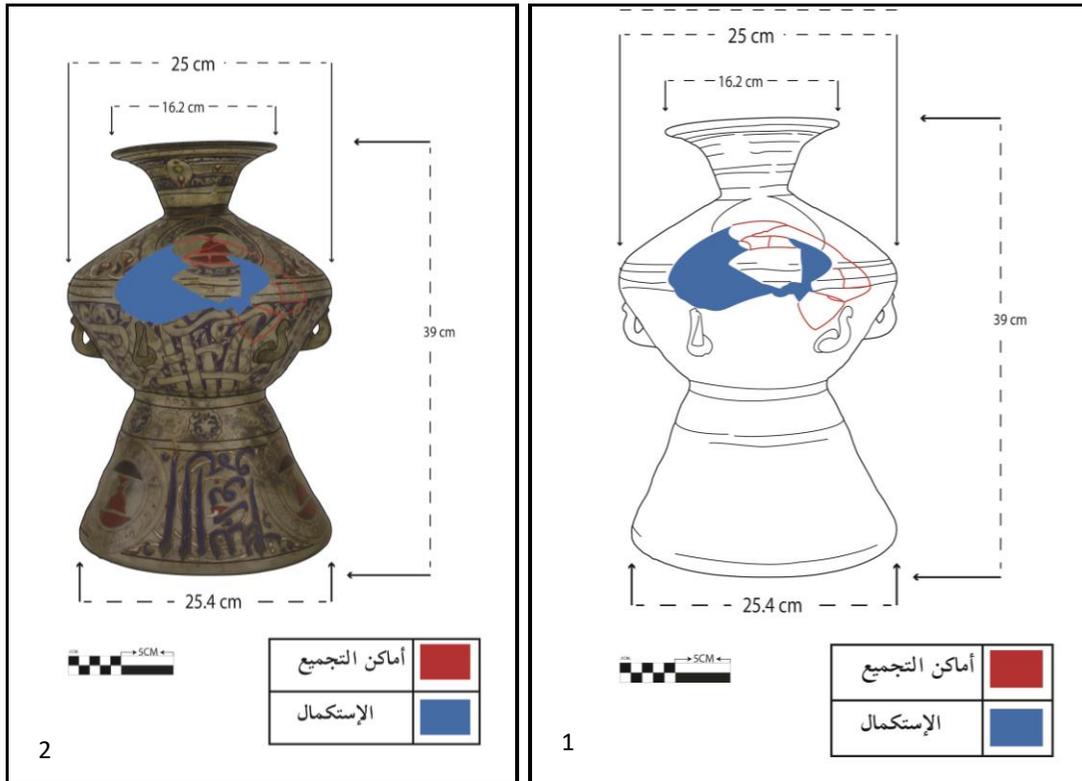
شكل (7) توضح توثيق اللقطة بعد الترميم باستخدام أسلوب برنامج الأوتوكاد (1)، وباستخدام أسلوب اليفتوشوب (2)\*
