دراسة مظاهر التلف المؤثرة على طبقة ورنيش اللوحات الزيتية وعلاجها تطبيقاً على احدى اللوحات الزيتية المختارة

كيرلس عزت سمير¹، يحيى عثمان محمود، فاتن حسن الشرق

الملخص:

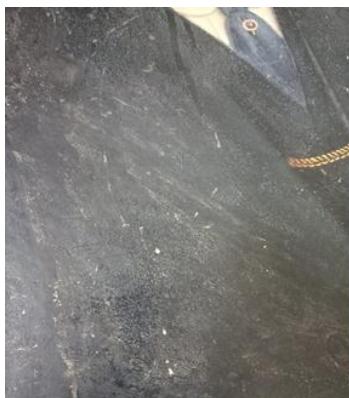
صورة رقم (4)

تم رصد مظاهر التلف الموجودة باللوحة والتى تتمثل: - بقع واتساخات، بقايا ذباب، دكانة واصفار طبقة الورنيش، شروخ دقيقة فى طبقة الورنيش ، وجود ظاهرة الابياض فى طبقة الورنيش فى منطقة الوجه ، فقد فى طبقة الأرضية و اللون فى بعض الاماكن ، وهى على النحو التالي :

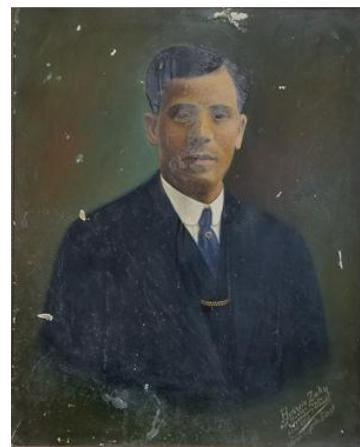
صورة رقم (1)

شخصية) ، وابعد اللوحة 51 سم X 71 سم ، صورة رقم (1).

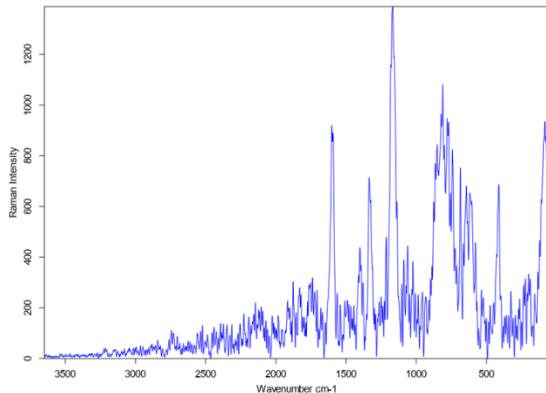
تم مقارنة منحنى الطيف الناتج من العينة مع المنحنى القياسي لطيف الاشعة لبعض الورنيشات، و اوضحت النتائج ان الورنيش المستخدم هو ورنيش الشيلاك، صور رقم (6).

صورة رقم (6) توضح منحنى ورنيش الشيلاك باستخدام جهاز الرامان

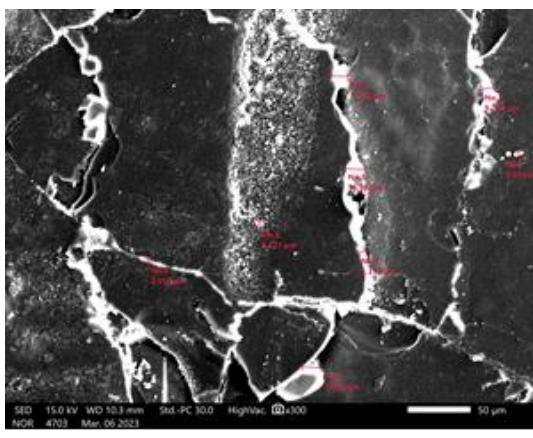
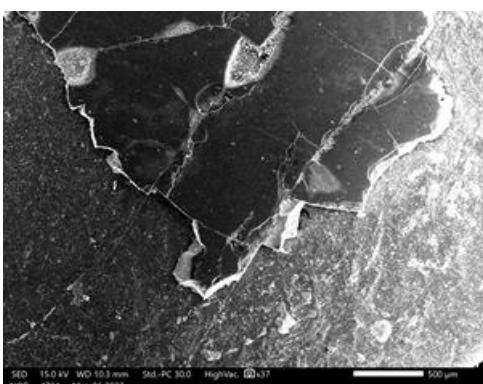
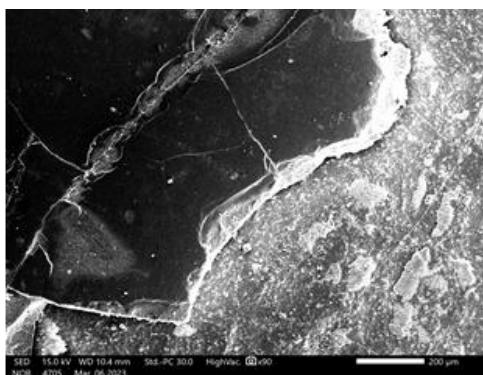
ب - فحص وتصوير اللوحة باستخدام المجهر الإلكتروني الماسح الملحق به وحدة التحليل الغنمرى SEM - EDAX: من خلال الصور التي تم الحصول عليها بواسطة المجهر الإلكتروني تم التعرف على الشروخ الدقيقة الموجودة بطبقة الورنيش وملاحظة التلف الموجود بالطبقة، شكل رقم (7).

شكل رقم (7) يوضح صور جهاز المجهر الإلكتروني في فحص عينة من طبقة الورنيش وسطح اللوحة الزيتية موضوع دراسة.

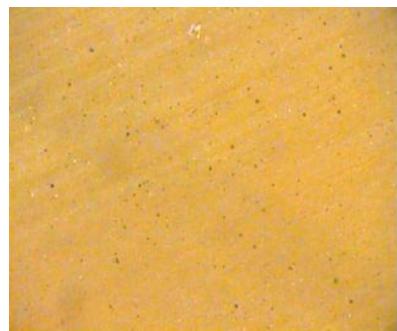
صورة رقم (8) توضح سطح العينة قبل التقاصم الصناعى

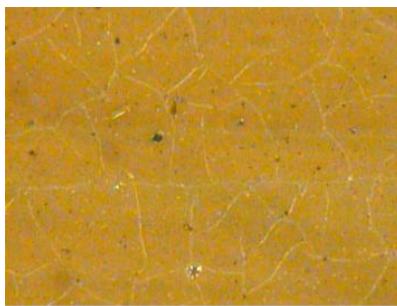
وملاحظة التلف الناتج عن ذلك، وتم عمل التقاصم الصناعى بمعهد القياس والمعايير بالجيزة، صورة رقم (8). وقد تأثرت طبقة الورنيش بالتقاصم الصناعى حيث تحول الورنيش الى الاصفرار والدكانة وظهور الشروح الدقيقة، وهو ما يفسر تأثير الحرارة والرطوبة على الورنيش فى اللوحة الأصلية فى بيئة التخزين ، صورة رقم (9).

صورة رقم (9) توضح سطح العينة بعد التقاصم الصناعى.
