مكتشفات أثرية جديدة من العصر النبطي في رأس النقب /الأردن

د. محمد وهيب، د. مهدي عبد العزيز

الجامعة الهاشمية-الأردن

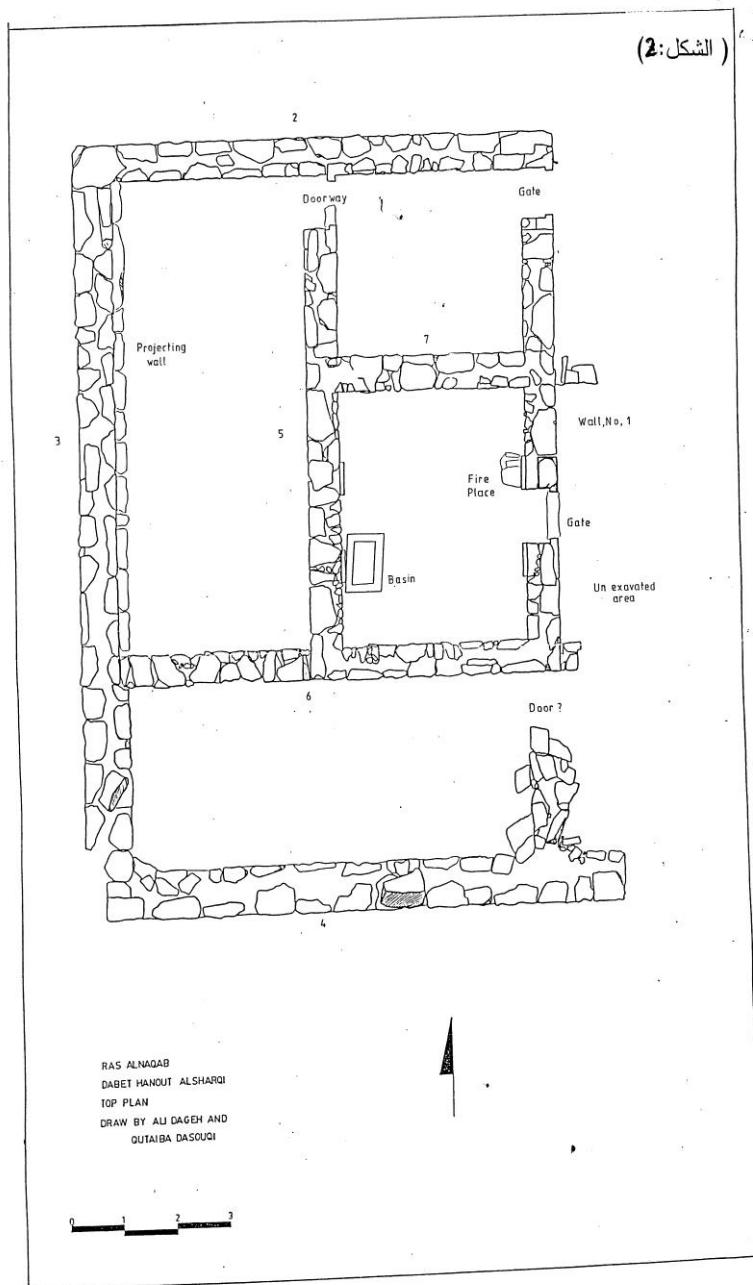
(الشكل: ٢)

الحجرة الشمالية (الشكل ٢)

وتقع في الطرف الشمالي من البناء وتبلغ مساحتها ٣٠٢٠ متر × ٣٠٦٥ متر، ويعتبر الجدار الشمالي مميزة نظراً لكونه يتكون من صفين مليء الفراغ بينهما بحجارة صغيرة لم يستخدم الملاط في تثبيتها. ويتم الدخول للحجرة من خلال بوابة أقيمت في الزاوية الشمالية الغربية من الحجرة حيث قطعت بوابة الحجرة وشذبت بعنابة فائقة. وعلى طول امتداد الجدار الشمالي توجد بوابة أخرى تؤدي إلى الحجرة الغربية المجاورة.

تقع الحجرة في منتصف البناء تقريباً، وهي تتكون من شكل مربعاً تبلغ قياساتها ٤٠٥٠ متر × ٣٠٦٥ متر، ويتم العبور للحجرة من خلال مدخل أقيم في منتصف الجدار الشرقي، وتميزت هذه الغرفة عن غيرها من الغرف بنظام العمارة حيث يوجد بقايا قوسين كانا يحملان سقف البناء إلا أنه لم يُعثر على حجارة الأقواس أثناء أعمال التقييم مما يشير إلى أنها أزيلت خلال فترة لاحقة من تاريخ البناء خلال العصر النبطي، وت تكون أرضية الحجرة من التراب الناعم

وهي حجرة مستطيلة الشكل تبلغ قياساتها ٣٠٨٨،١٠ م متراً يتكون الجدار الشمالي والغربي فيها من صفين من الحجارة الكبيرة الحجم، ويلاحظ بروز المدامك السفلي إلى داخل الغرفة بمقدار ١٠ سم مما يشير الاهتمام بتقوية أساسات هذا الجدار لما له من أهمية في تثبيت البناء.

وهي حجرة مستطيلة الشكل أيضاً وتبلغ قياساتها ٤×٣ م وهي بذلك مشابهة في حجمها للحجرة الغربية. وكانت أرضية الغرفة مغطاة برصفة حجرية من الصخر الرملي غير منتظمة الشكل، وعثر في أرضيتها على حجر اسطواني الشكل "roller" وكذلك على حجر مشذب تبلغ قياساته ٦٠×٣٧ سم لم يتم التعرف على وظيفته، ومن المحتمل أن له علاقة بالطقوس الدينية التي كانت تمارس في الموقع، المر الذي يشير إلى احتمال استخدام هذه الحجرة لاغراض العبادة المرتبطة بالطقوس الدينية.

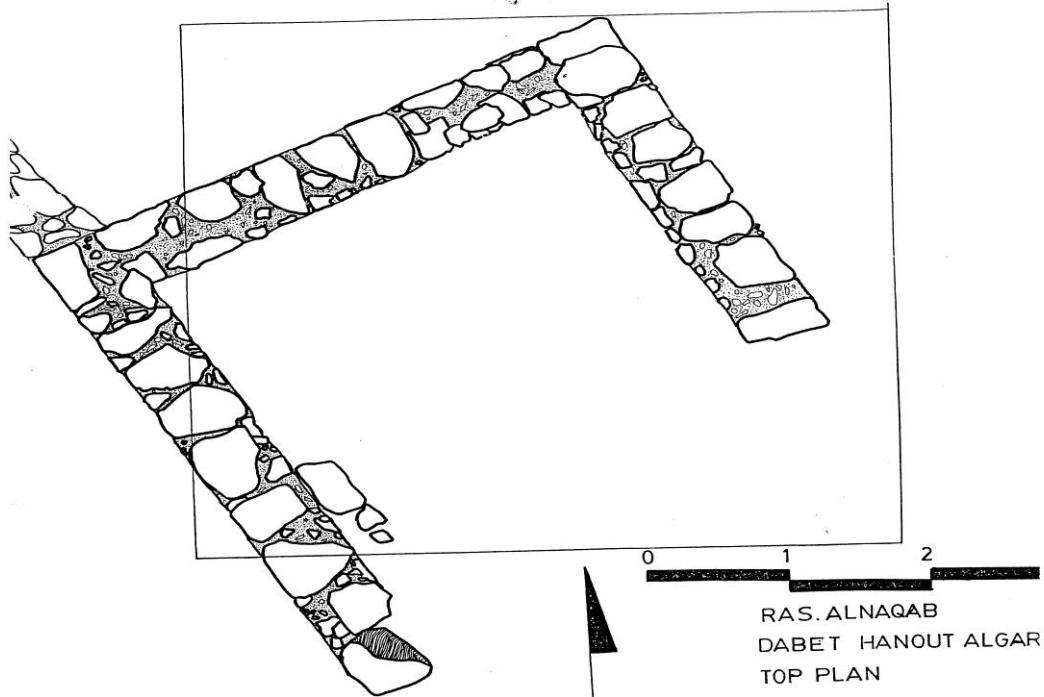
(الشكل: ٣)

وقد تعرض الموقع لانجرافات التي أثرت عليه خلال موسم الشتاء، مما استدعي إجراء موسم تقييمات إنقاذية في الموقع تمهدًا لحمايته من خطر الزوال والاندثار. وتم الكشف عن بناء مربع الشكل تبلغ قياساته (٤.٥×٥.٠) م استخدم في إنشائه الحجارة الكلسية المشدبة، ويبلغ عرض جدرانه ٦٠ سم بنيت من صف واحد من الحجارة، وتعرض الجدار الجنوبي للمبنى للبعث والزوال. وينطلق من الجانب الشمالي الغربي جدار غير مكتمل يبلغ طول الجزء المكتشف منه (١.٥) م وربما يمثل بقايا دعامة لزاوية البناء. ومن خلال دراسة المخلفات العمائرية لهذا البناء ومقارنتها مع مثيلاتها في منطقة رأس النقب، وخاصة في موقع خربة أبو النسور وعين الحمام، فإنه من المرجح أن الموقع كان قد استخدم برجاً للمراقبة بهدف حماية السهول والممرات (الشكل ٣).
