تأثير التلوث الجوي وميكانيكا التربة على المنشآت الفنية المعمارية تطبيقاً على نافورة قصر الملك فاروق بالركن - حلوان- مصر

Air pollution and soil mechanics affected on the architectural installations, as applied to the fountain of king farouk's palace in El-rakan, Helwan, Egypt

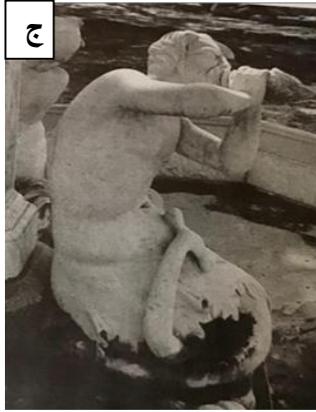
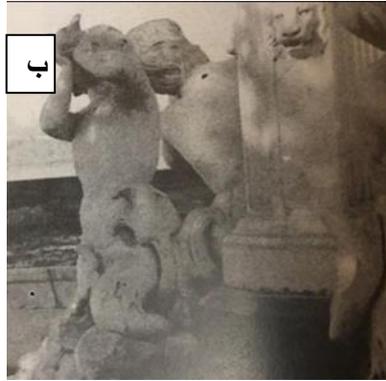
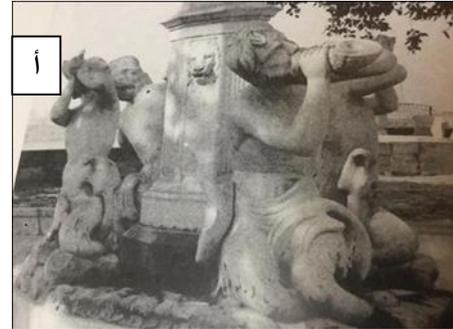
صورة رقم 2 (أ، ب، ج) توضح شكل النافورة والحالة التي عليها قبل الترميم

- (1) ظهور تصدعات وفك للمكون المثلث الخارجي لحوض النافورة.
- (2) ظهور بلورات الأملاح وتظهرها على السطح منها اللبيفية والإبرية والكتلية التي ظهرت بصورة واضحة على واجهات التماثيل.

(3) ظهور تحلل لمكونات مادة الرخام (الكرارة¹) وتحلله في صورة مساحيق ضعيفة من تأثير عامل التجوية .
 (4) ارتفاع نسبة الرطوبة في التماثيل حتى أعلى نقطة من تأثير قوة الخاصية الشعرية لارتفاع المحاليل الكيميائية من التربة إلى جسم التماثيل وقد عمل ذلك على ظهور اللون الأسود والبني والاخضر على بعض الأماكن كل التماثيل خاصة تماثيل الرجلين.

- (1) تم عمل حمامات غسيل لجسم النافورة بالماء والفرشاه لرفع ما عليها من مواد كربون وأتربة.
- (2) عمل كمادات من خليط الطين والرمل بعد تجميع داخل إناء لعمل محلول باستخدام الفرش لتكوين طبقة على الجسم وذلك لإمتصاص الأملاح المتدهره والمتكلسة داخل رخام النافورة موضوع البحث.

- (3) تم الغسيل بالماء المقطر لرفع الطين وما عليه من املاح ومعادن في صورة املاح بعد 48 ساعة وتم التكرار لهذا العملية ثم اختبار ماء الغسول بمحلول نترات الفضة للتأكد من خلو الأثر من الأملاح والمعادن التي في صورة أملاح وتنظيف الجسم تماماً من كل العوالق التي عليه.

- (4) يتم عزل جسم النافورة الرخامية باستخدام شمع وتلميعه باستخدام قطعة من اللباد للعزل لعوامل التلف المستقبلية.
- (5) تم تجميع المئمن لحوض النافورة هندسياً وإنشائياً بعد عمل طبقة من الخرسانة بسمك 5 سم¹ لوقف حركة ونشاط الخاصية الشعرية والحركة الإنشائية لكتلة التربة أسفل النافورة مع استخدام مادة عزل مناسبة لا تتأثر بحرارة الشمس وأشعتها ولا الرطوبة .

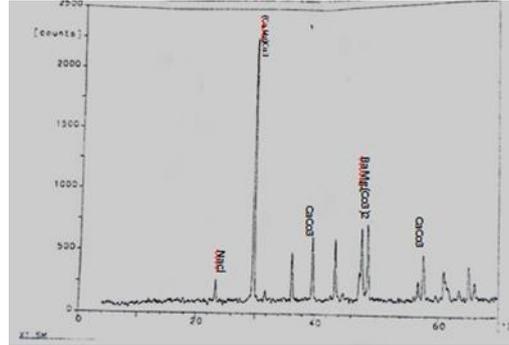
Card Id	Match score	Rel M score	I%	Displ (um)	Formula	Name
1	0696-06	1.89	0.95	1	-28	Feo	Iron ,syn
2	0586-05	18.40	0.92	100	70	CaCo3	Calcite ,syn
3	0628-05	3.44	0.57	3	73	Nacl	Halite , syn
4	0697-43	7.13	0.36	1	-246	(Ca,Mg)Co3	Calcite , mag.
5	0530-12	5.53	0.20	1	188	BaMg(Co3)2	Norsethite

شكل 1 يوضح تحليل حيود الأشعة السينية لعينة من النافورة موضوع البحث

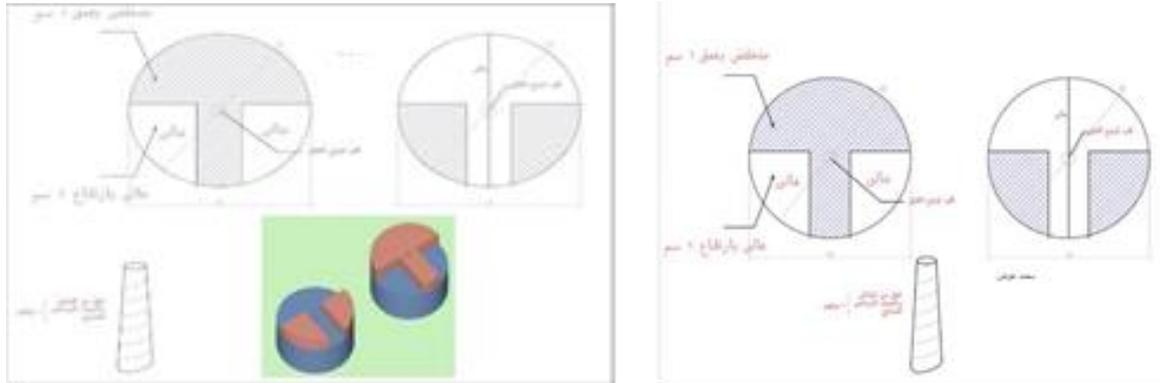
شكل 2 يوضح التصميم المستخدم في علاج الزراع الذي فصل من احد تماثيل الاطفال

- (6) بالنسبة للذراع المكسور تم عمل فتيل للذراع في صورة مثلث دائري يتم تجميع الزراع واستخدام مادة الايبوكسي (من البوليمرات المعترف بها بالمؤتمرات العالمية) وتركه لمدة 72 ساعة وتم تعليق الزراع بقطعة من الشاش كما هو موضع بالتصميم الهندسي الملحق شكل 2 .
