دراسة بيئية لتأثير الملوثات الجوية على الألباستر المصري المستخدم بجامع محمد علي بالقلعة واقتراحات العلاج والصيانة

أ.م.د. عبده عبداللاه الدربي * أ.د. بدوي محمد إسماعيل ** د.عصام حشمت محمد ***

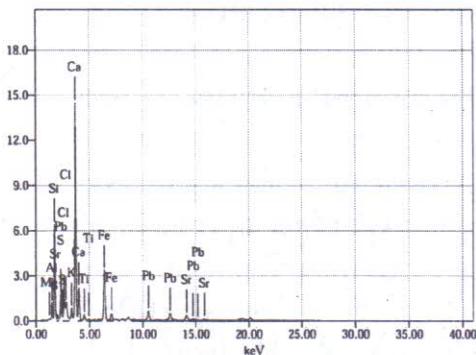
شكل رقم (٢) يبين نمط تفلور الأشعة السينية XRF لقشرة السوداء المتكرونة على الاباster المصري (جامع محمد علي من الخارج)

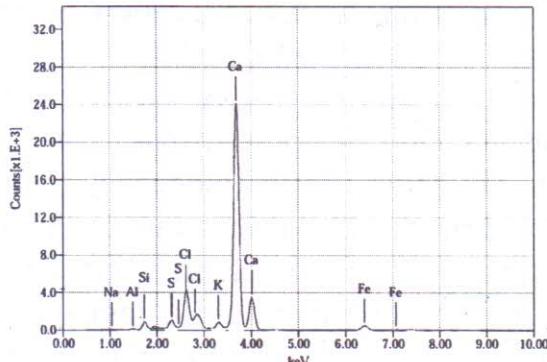
من خلال التحليل بجهاز تفلور الأشعة السينية لعينات الألباستر المصري التي تعرضت لأنماط الملوثات الجوية تبين أن العينات تحتوي على :
بنسبة Ca 45.74% ، S 2.84% ، Mg 3.25% ، Cl 5.22% ، Si 0.22% ، Al 10.14% ، Fe 26.28% ، Pb 2.07% ، بنسبة 0.51%

شكل رقم (١) يبين نمط تفلور الأشعة السينية XRF لعينة حجر الاباster المصري (جامع محمد علي من الخارج)

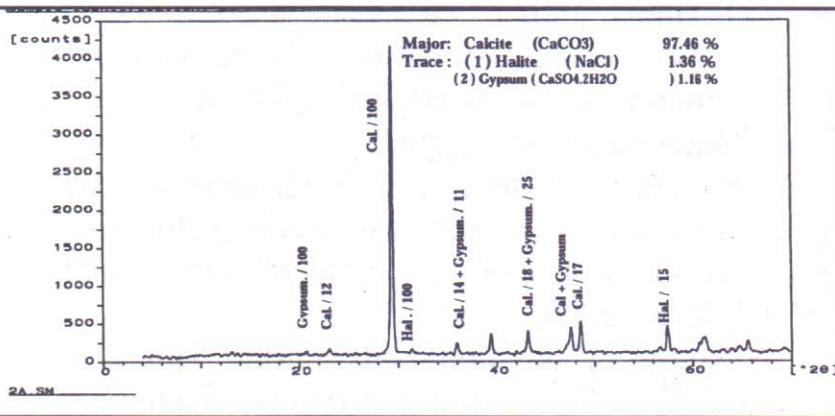
تبين من خلال التحليل بطريقة حيد الأشعة السينية لعينات من الألباستر المصري من جامع محمد علي أن العينات تحتوي على معدن الكالسيت (كربونات الكالسيوم CaCO₃) بشكل أساسي بنسبة تتراوح من ٩٥,٦٨٪ إلى ٩٧,٧٪ ، بالإضافة لوجود معدن الجبس بنسبة تتراوح ما بين ٥٧٪ إلى ٤٪ (انظر الأشكال أرقام من ١ إلى ٤) والناتج عن تحول كربونات الكالسيوم إلى كبريتات الكالسيوم وخاصة في العينات المأخوذة من خارج الجامع بالإضافة لوجود معدن الكاولينيت والارثوكلاز والهاليت و الكوارتز و الهيمنيت والجونييت بنسب ضئيلة ، من خلال التحليل بحيد الأشعة السينية للعينة الممثلة للبشرة السوداء Black crust تبين أنها تحتوي على CaCO₃ بنسبة ٦٤.٣٦٪ وعلى معدن الجبس بنسبة ٣٥.٣٦٪ وتدل هذه النسبة على تحول معدن الكالسيت المكون الأساسي للألباستر المصري إلى معدن الجبس نتيجة لتفاعل حمض الكربونيك مع كربونات الكالسيوم ، وهذا يتفق مع الفحوص والتحاليل السابقة

شكل رقم (٣) يوضح نمط حيود الأشعة السينية XRD لعينة من حجر الاباster المصري (واجهة الجنوبية الشرقية من الواجهة الغربية من الخارج)

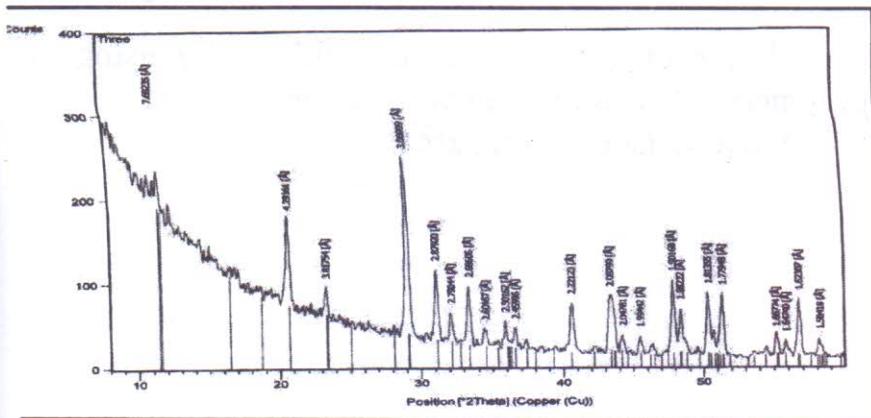
شكل رقم (٤) يبين نمط حيود الأشعة السينية XRD لعينة من الاباster المصري يتضمن Blac Crust (جامع محمد علي من الخارج)

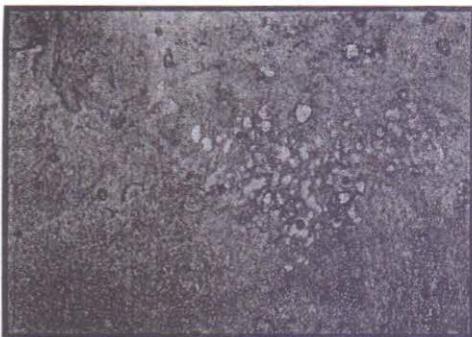
صورة رقم (٢) تبين عينة لقطع من الألباستر المصري (الواجهة الجنوبية الشرقية) (أسفل الضوء المستقطب X4) (PPI) تبين وجود فجوات مع انتشار الجبس بين الفراغات ووجود فجوات دقيقة *minute vugs*.

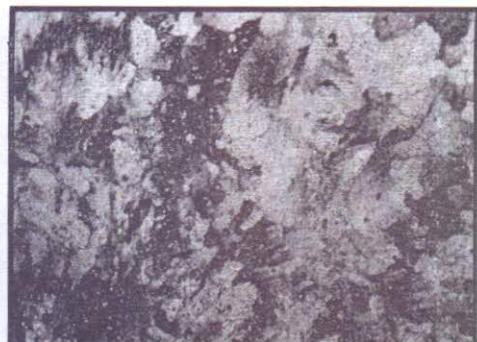
صورة رقم (١) تبين عينة لقطع من الألباستر المصري (تحت المستقطبين المتعامدين C.N (X4) ، يظهر بها شروخ دقيقة *fissures micro* فقد في نسيج الحجر مع وجود فجوات ، كما يظهر بالقطع بعض بلورات الكالسيت الغير متباورة *amorphous carbonates*

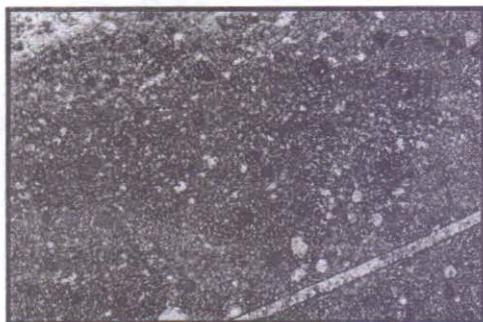
تم عمل قطاعات لعينات من حجر الاباster المصري المأخوذة من جامع محمد على التي يوجد على سطحها قشور سوداء *Black crust* وقد اتضح من خلال الفحص وجود بلورات الجبس نتيجة لتفاعل حمض الكبريتيك مع مادة الحجر وتدور في نسيج الحجر وزيادة في المسامية، ويظهر بصور القطاعات فجوات كثيرة، بالإضافة لانتشار بلورات الجبس بكثرة على السطح ويتضح من الصورة وجود فراغات كثيرة و زيادة في مسامية الحجر نتيجة للفقد والتآكل الذي حدث في بلورات الكالسيت.

صورة رقم (٤) تبين عينة لقطع من الألباستر المصري (الواجهة الجنوبية الشرقية) (تحت الميكروскоп المستقطب (أسفل الضوء المستقطب X4) (PPI) ممثلة للقشور السوداء التي تغطي سطح الحجر Black crust ويظهر بالصورة فجوات كثيرة ، بالإضافة لانتشار بلورات الجبس بكثرة على السطح ويتضح من الصورة وجود فراغات كثيرة مع وجود شقوق دقيقة بالتركيب الداخلي للحجر .

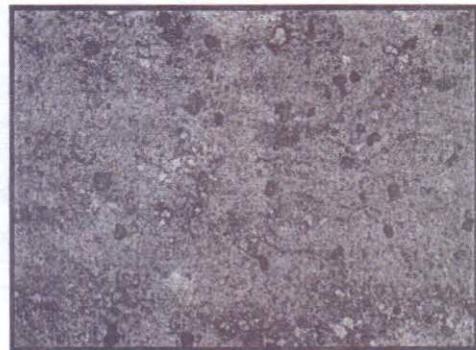
صورة رقم (٣) تبين عينة لقطع من الألباستر المصري (الواجهة الجنوبية الشرقية) (أسفل الضوء المستقطب X4) (PPI)، تبين وجود ثقوب مع انتشار الفجوات والفراغات بنسيج الحجر .

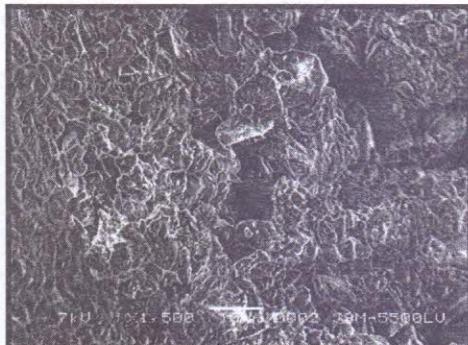
صورة رقم (٦) لعينة الالباستر المصري تحت الميكروскоп الاليكتروني الماسح SEM بتكبير X 1500 تبين تدهور وتأكل في بلورات الكالسيت و زيادة في مسامية الحجر Increase in porosity و انتشار الفراغات بين البلورات وبعضاها.

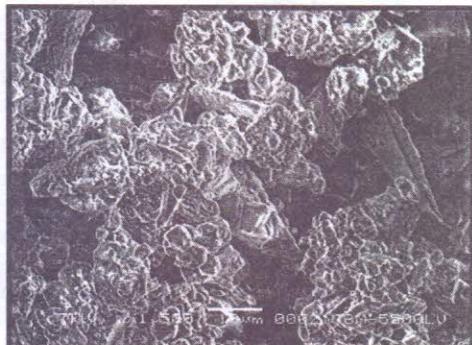
صورة رقم (٥) لعينة الالباستر المصري تحت الميكروскоп الاليكتروني الماسح SEM بتكبير X 1500 تبين تدهور وتشوه في بلورات الكالسيت Deformation و حدوث نفخة وانفصال في بلورات الكالسيت.

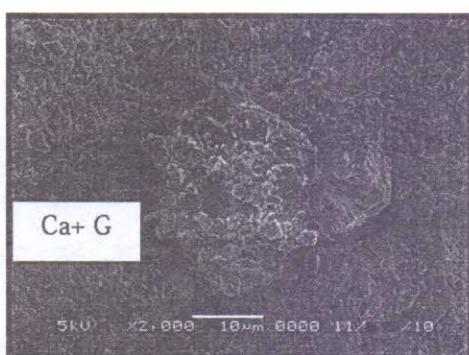
صورة رقم (٨) لعينة الالباستر المصري من جامع محمد علي (الواجهة الشمالية الشرقية) تحت الميكروскоп الاليكتروني الماسح SEM بتكبير X 2000 تبين التحول الجزيئي لبلورات الكالسيت إلى بلورات الجبس .

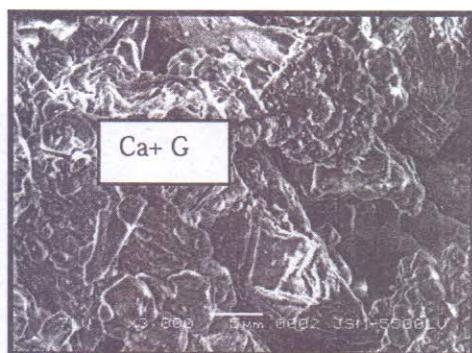
من خلال الدراسة بالميكروسكوب الإلكتروني الماسح تبين تلف في بلورات الكالسيت و حدوث شروخ وشققات بسبب ضغط التبلور الناتج عن تبلور الجبس داخل المسام، ويظهر أيضا بالصور تدهور وتآكل في بلورات الكالسيت و حدوث شروخ وشققات دقيقة في التركيب الداخلي للحببات المعنية للكالسيت بالإضافة للتحول الجزيئي لبلورات الكالسيت إلى بلورات الجبس و زيادة في مسامية الحجر وانتشار الفراغات بين البلورات وبعضها ، ويتضح من الصور وجود أملاح الهايليت و أملاح الجبس نتيجة لتفاعل حمض الكبريتيك مع بلورات الكالسيت، ويظهر أيضا من خلال تكون الجبس نتيجة لتفاعل حمض الكبريتيك مع العينات الممثلة لظاهرة الكالسيت والذي نتج عنه حدوث تفتق وانفصال في البلورات إلى حبيبات نتيجة لضغط التبلور الناتج عن تبلور الجبس داخل الفراغات البنية لمسام الحجر، وانفصال السطح في صورة قشور ووجود تدهور وتآكل في بلورات الكالسيت و حدوث شروخ وشققات دقيقة في التركيب الداخلي للحببات المعنية للكالسيت
Micro cracks in internal structure

صورة رقم (٧) لعينة الالباستر المصري تحت الميكروскоп الاليكتروني الماسح SEM بتكبير X 5000 , 3000X تبين تدهور وتأكل في بلورات الكالسيت وانتشار الفراغات بين البلورات وبعضاها ، ويتضح من الصورة وجود أملاح الجبس .

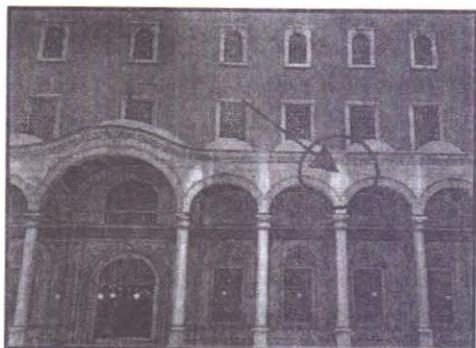
صورة رقم (٩) تبين تأثير المطر الحمضي على الحجر ، حيث نلاحظ من الصورة تأكل السطح نتيجة لتفاعل حمض الكبريت معه (الواجهة الشمالية الغربية من الخارج) .

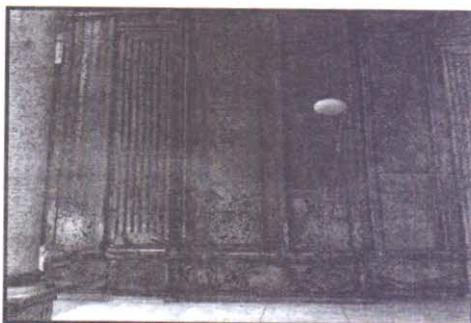
- ٧- ترسب ذرات الكربون والكبريت و الغبار وسيليكات الالومينا بالإضافة إلى أكاسيد الحديد والكوارتز على الأسطح الخارجية للجامع مما أدى إلى حدوث غمقان في لون الحجر الأصلي وتحوله إلى اللون البني.

صورة رقم (١١) تبين تشوئ سطح الحجر وطمس معالمه نتيجة لترسب الأتربة ونواتج التلوث مما تسبب في تغير لون سطح الحجر الى اللون البني او الاسود (الواجهة الشمالية الشرقية)

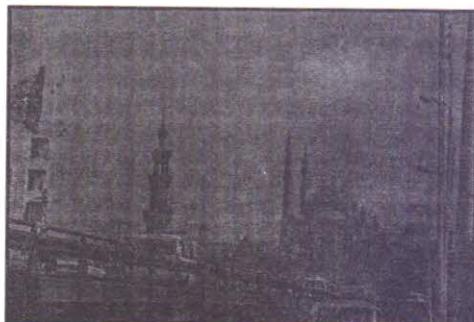
صورة رقم (١٢) تبين مظاهر التلوث الجوي بمنطقة القلعة وتأثيره على جامع محمد علي

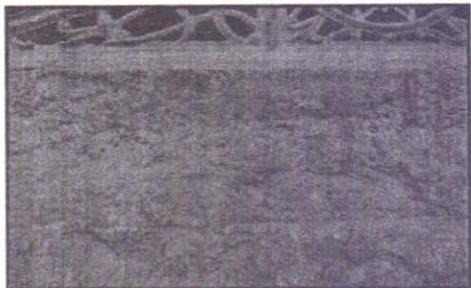
صورة رقم (١٣) تبين ترسب المواد الهيدروكربيونية وذرات الأتربة والغبار وغازات التلوث الجوي، مما أدى إلى وجود طبقة سميكة من الاتساخات على سطح الحجر أدت إلى تشويه المنظر وطممس معالمه (الواجهة الجنوبية الشرقية من الخارج)

قبل البدء في إجراء التنظيف الكيميائي يجب التأكد من إزالة جميع الأتربة غير الملتصقة بالسطح حتى لا تدخل إلى مسام الحجر عند إجراء عملية التنظيف الكيميائي لها ، ويتم التنظيف أولاً باستخدام الماء المقطر وذلك في حالة وجود أتربة وعوالق قابلة للذوبان في الماء ويفضل استخدام الماء الساخن - حيث أن التوتر السطحي للماء الساخن قليل مما يسهل عملية إزالة الأتربة والعوالق - ويجب أن يكون التنظيف موضعياً باستخدام كميات قليلة من الماء وفي مساحات محدودة ، وفي حالة الاتساخات الملتصقة بسطح الحجر يستخدم أولاً محلول مركب من الكحول الإيثيلي والماء

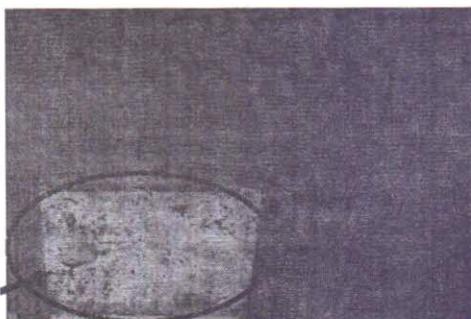
صورة رقم (١٦) تبين سطح الحجر بعد عملية التنظيف (الواجهة الجنوبية الشرقية بالجامع)

والأسيتون بنسبة ١:١:١ في شكل كمادات من القماش القطني تفرد على السطح وتترك لعدة دقائق ثم تزال وتكرر هذه العملية عدة مرات للوصول للنتيجة المطلوبة^(٢٨) وهذا محلول أعطى نتيجة جيدة عند استخدامه مع الألباستر المصري، كذلك أستخدم محلول من كربونات الأمونيوم NH_4CO_3 في شكل كمادات من القماش القطني تفرد على السطح وتترك لمدة ٢٠ دقيقة وتكرر هذه الطريقة عدة مرات وقد أثبتت هذا محلول فاعليته في إزالة طبقات الإتساخ، كذلك حقق محلول المكون من (١٠٠ جم من الصابون السائل + ٣ سم من الماء المقطر + ٢ سم من النشادر) نجاحاً كبيراً في إزالة طبقة الإتساخات المتكونة على سطح الحجر، ويتم إزالة آثار الصابون والنشادر بعد التنظيف بالماء المقطر.
