العوامل الطبيعية المؤثرة في بعض الواقع التراثية الآثرية في مصر

قدريه توكل البندارى

The impact of natural phenomena on some Islamic monuments in Egypt

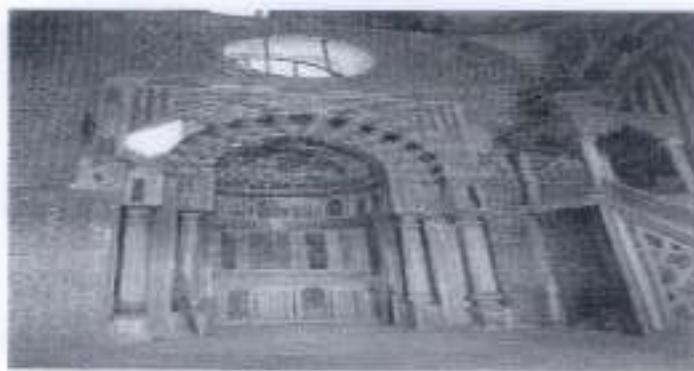
(لوحة 3) محراب جامع العزاتي متاثراً بعوامل التجوية

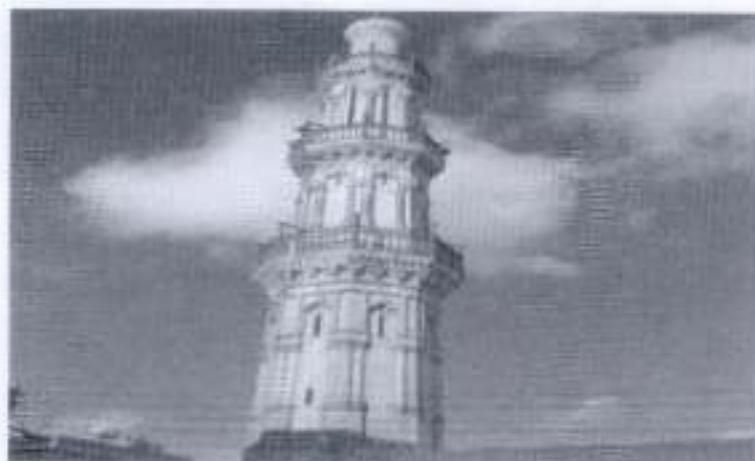
(لوحة 4) سلسلة زغول قبل ضربها بالمدافع أثناء حملة فريزر على رشيد

يحتل مسجد زغول الأثاري مكانة خاصة في قلوب أبناء مدينة رشيد، فمن مذنته انطلقت شارة المقاومة الشعبية ضد الحملة الإنجليزية بقيادة فريزير عام 1807إذا تعرضت مباراته الغربية للانهيار بسبب ضرب مدفيعة حملة فريزير على رشيد ، فتهادمت الأذوار العليا للمنشأة ولم يبق منها سوى القاعدة التي رفع عليها علم مصر 1222 هـ⁽¹⁹⁾. يعد الجامع تحفة معمارية رائعة، لكن امتدت إليه يد الإهمال، وانهارت بعض أجزائه، وأكملت المياه الجوفية على ما تبقى منه.

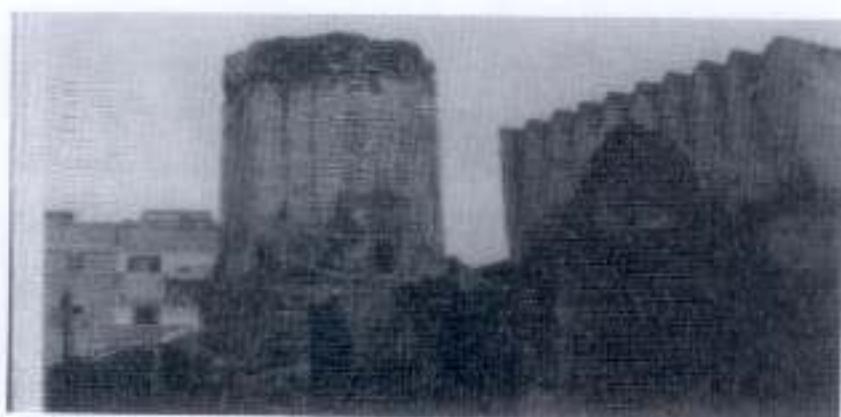
(لوحة 5) قاعدة منارة جامع زغول برشيد التي ظلت باقية بعد أن ضربتها مدافع فريزر

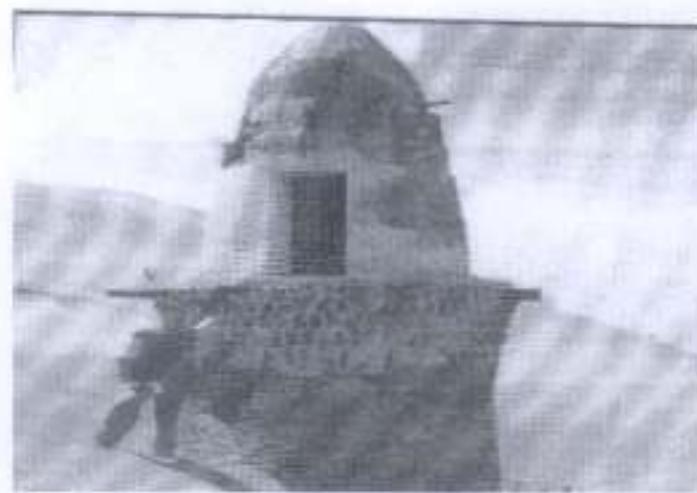
(لوحة ٦) مذنة مسجد الخشو عن نقطي انكشاف الزمنية الجزء الأكبر من بيتها
(من تصوير الباحث د/عادل السهنى)

أدت الكثبان الرملية إلى اختفاء مسجد الخشوعى بالبرلس بالكامل فيما عدا جزء من المذنة والتي لعبت الصدفة في الكشف عنه. ففي مارس 1998 تم العثور على الجامع تحت أطلال من الكثبان الرملية التي غطت الجامع الذي أقامه العارف بالله سيدى محمد الخشوعى بقرية الخشوعى وتقع هذه القرية على ساحل البحر المتوسط غرب مصيف بلطيم حيث عثر على المسجد كاملاً بمنتهيه التي كانت تحت سطح الرمال بثلاثين متراً⁽²⁰⁾. لقد طمرت الرمال مباني القرية ودفنتها بالكامل وتم العثور على كميات كبيرة من الأوانى الفخارية وكسور الخزف الذى يعود تاريخه لعام 132 هجرية.

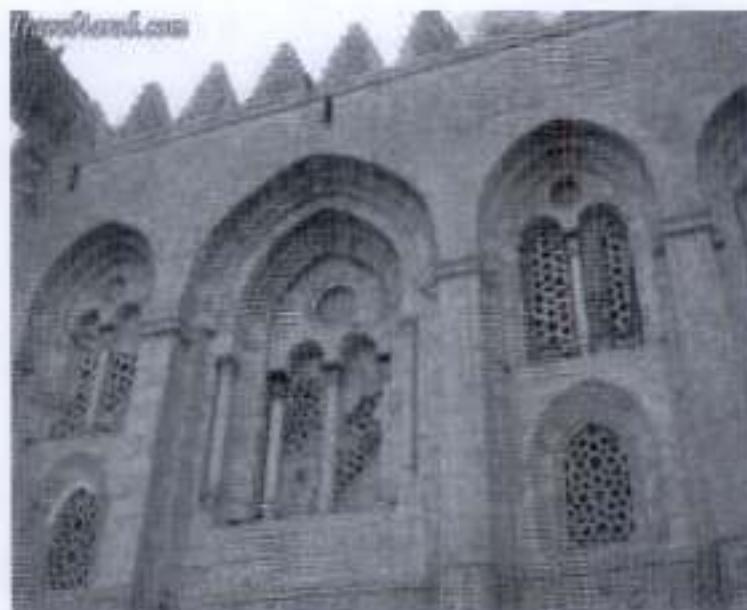
(لوحة ٧) واجهة مجموعة السلطان قلاون يظهر عليها أثر التجوية الميكانيكية
(من عمل الباحث)

وقد تعرضت هذه المجموعة لعوامل التجوية التي أثرت فيها، هذا فضلا عن المياه الجوفية التي أثرت في الأحجار الجيرية التي شيدت منها المجموعة. وقد أولت وزارة الثقافة المصرية اهتماماً كبيراً بمجموعة قلاون خاصة بعد ظهور مشكلة تراكم الأملاح بالأثر كما أسهمت لجنة حفظ الآثار العربية في حماية مجموعة قلاون وترميمها بالإضافة إلى مساهمات المعهد الألماني.

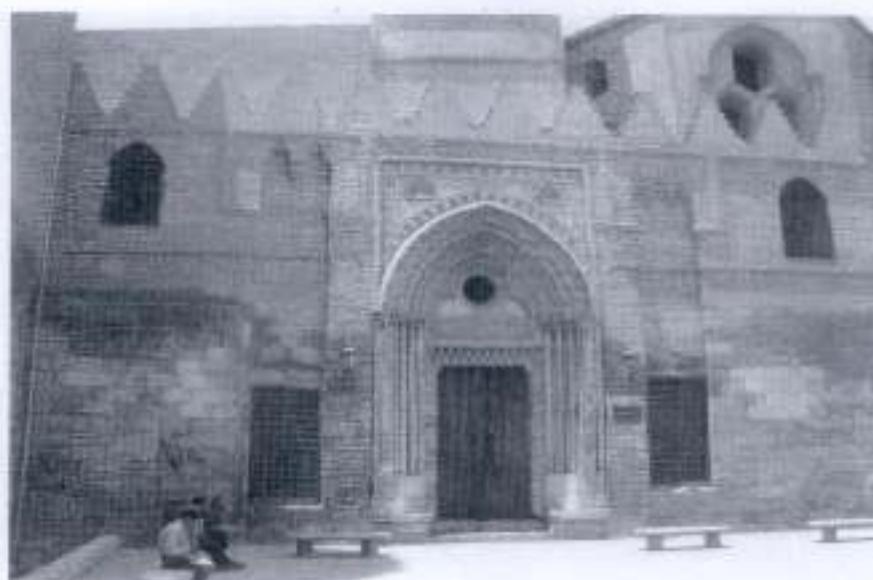
(لوحة 8) واجهة مدرسة الناصر محمد بن قلاون بشارع المعز وقد ظهرت آثار المياه الجوفية على أحجار الواجهة
(من عمل الباحث)

وبحوار مجموعة قلاون المعمارية تقع مدرسة السلطان الناصر محمد بن السلطان المنصور قلاون التي تطل بواجهتها الغربية على شارع المعز . وتتميز مدرسة وقبة الناصر محمد ببوابة رخامية ذات طراز معماري نادر على الطراز القوطي، وقد كانت بوابة لكنيسة القديس جون في عكا، وعندما قام السلطان الأشرف خليل بطرد الصليبيين وتطهير عكا من بقاياهم عهد إلى الأمير سنجر الشجاعي بهدم أسوار عكا وكنائسها فرأى هذه البوابة الفريدة والمتميزة من حيث جمال ودقة صناعتها وما فيها من فن بدائع⁽²⁹⁾ فأعجبته فقام بفكها بما لديه من خبره سابقة . وقد تعرضت المدرسة والقبة لعوامل التجوية بالإضافة إلى المياه الجوفية التي أثرت في الصخور الجيرية التي تتكون منها الواجهة الرئيسية وأدت الأملاح إلى تلف وتساقط أجزاء من الكسوة الرخامية بالمحراب، وقامت لجنة حفظ الآثار بعملية ترميم للمدرسة.

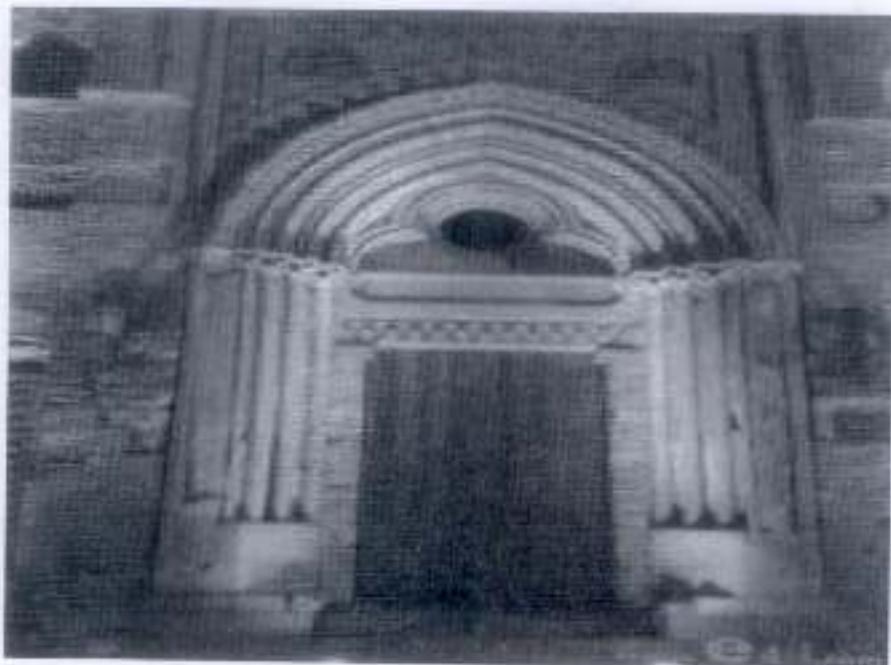
(لوحة 9) كتلة مدخل مدرسة الناصر محمد بن قلاون في شارع المعز بعد الترميم والإضافة
(من تصوير الباحث)
