# دراسة الظروف المناخية المؤثرة علي "دير قبة الهواء" بأسوان

## Study The Effect of Climatic Conditions On "Qubbet El-Hawa Monastery " Aswan

أسماء محمد بشير,<sup>2</sup> حسين محمد علي

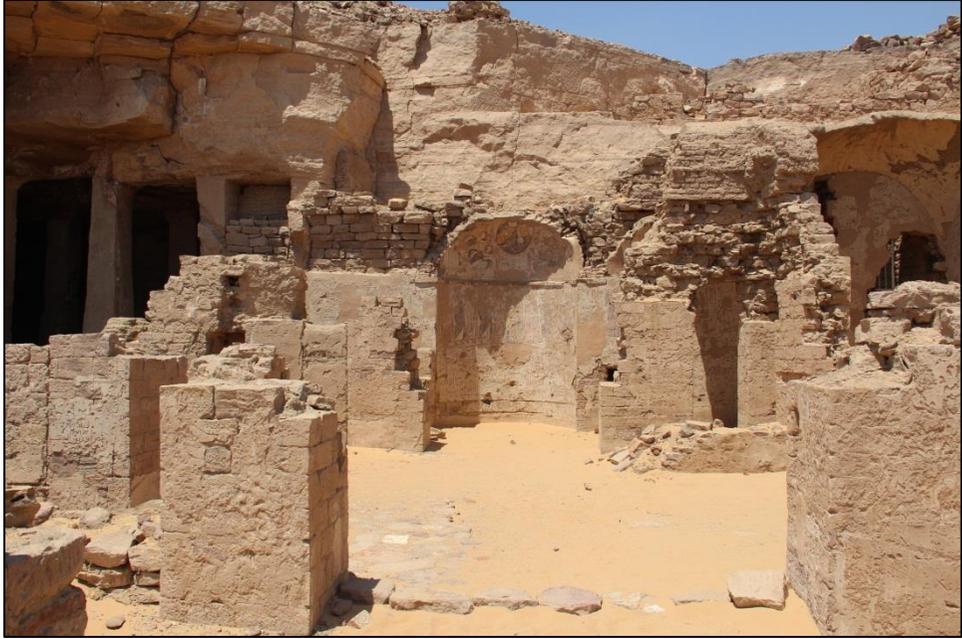
(صورة 1) دير قبة الهواء بأسوان

أما في حفائر عام 1998م فقد تم الكشف عن ممر يتجه من أمام مقبرة خونس نحو الشمال وقد احتوي علي طافوس خاص بأحد رؤساء الدير "الأنبا ساويرس" ولقد تبين من دراسة النص القبطي البحري أنه قد تنيح عام 801 للشهداء - 1085م, وتوجد عدة دفنات أخري لم يتم الكشف عنها بعد. (صورة1)

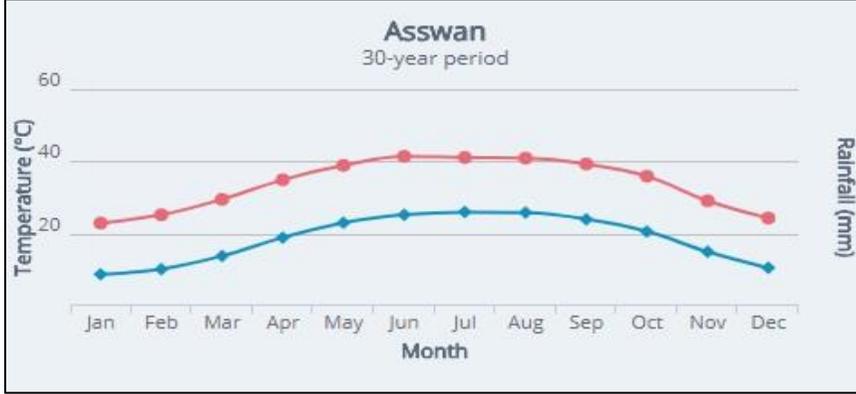
(صورة 2) رسم بياني لدرجات الحرارة العظمي والصغري لأسوان علي مدار العام

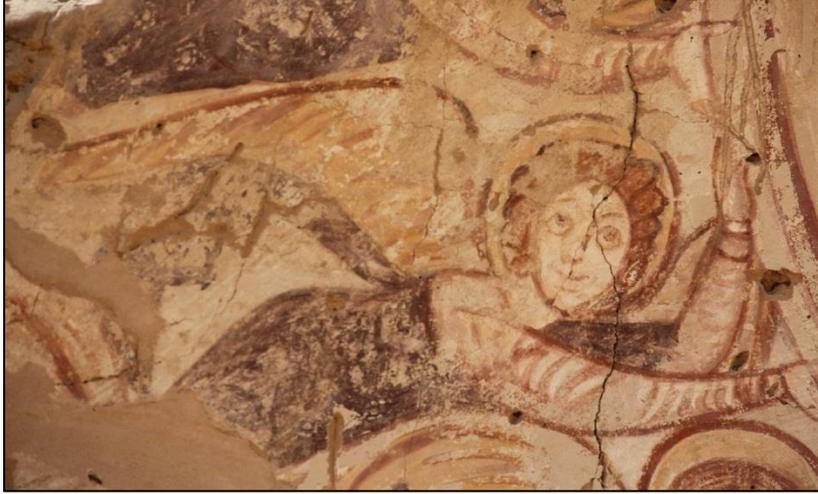
- أ – حدوث شروخ و تشققات و تشوهات خارجية وداخلية في مكونات الصور الجدارية نتيجة للتأثر الفيزيائي الناشئ عن التفاوت في درجات الحرارة. (صورة 4)
- ب – الانفصال أو التفكك الحبيبي Granular disintegration و حدوث شروخ دقيقة وعميقة مختلفة نتيجة لإختلاف التركيب المعدني بمكونات الصور الجدارية , ينشأ عن ذلك تمدد للتركيب المعدني علي حسب قدرته التمددية كبلورات الكالسيوم يحدث تمدد بدرجات مختلفة في اتجاهاتها البلورية المختلفة و للكوارتز .

(صورة4) توضح حدوث شروخ و تشققات و تشوهات خارجية وداخلية في مكونات الصور الجدارية

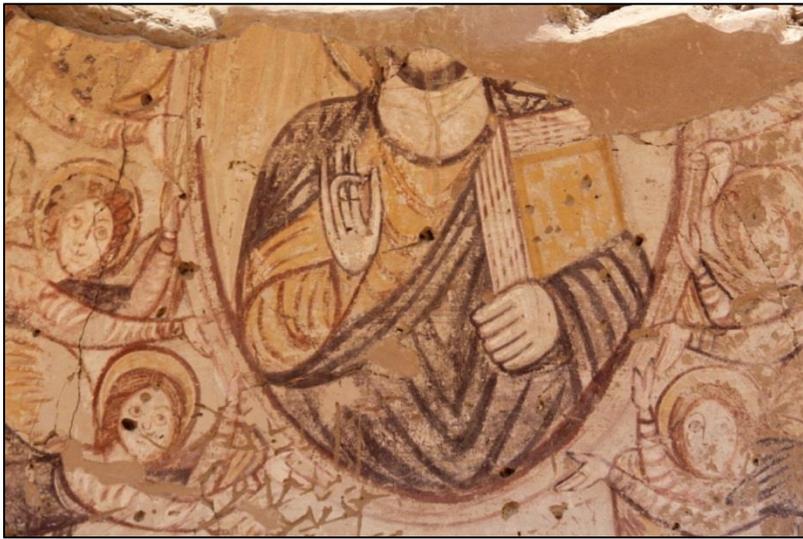
- ج – حدوث خشونة و فقد أرضية التصوير ملمسها الناعم مما يهدد من عملية التصاق الاتساخت و الأتربة بالتصوير الجداري .
- د – حدوث بهتان لوني في أرضية التصوير و للمواد الملونة المختلفة. (صورة 5)

(صورة5) توضح حدوث بهتان لوني في أرضية التصوير و للمواد الملونة المختلفة

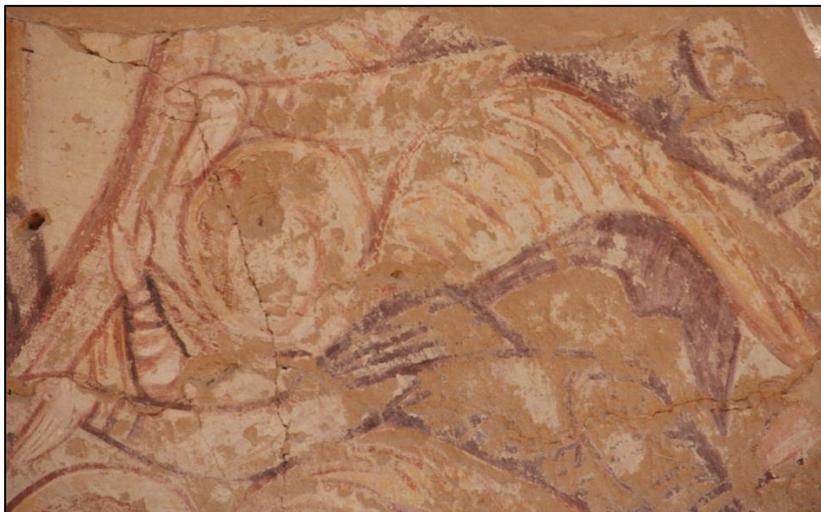
- ز – كما ينشأ عن عملية التمدد و الإنكماش حدوث انفصال في مادة اللون علي هيئة قشور متقطعة رقيقة<sup>(13)</sup>. (صورة 6)
- و – كما يؤدي التمدد الذي يحدث للأحجار نتيجة تفاوت درجة الحرارة من إرتفاع و إنخفاض إلي حدوث فوالق وشروخ بجدران المبني الأثري.

(صورة 6) توضح حدوث انفصال في مادة اللون علي هيئة قشور متقطعة رقيقة.

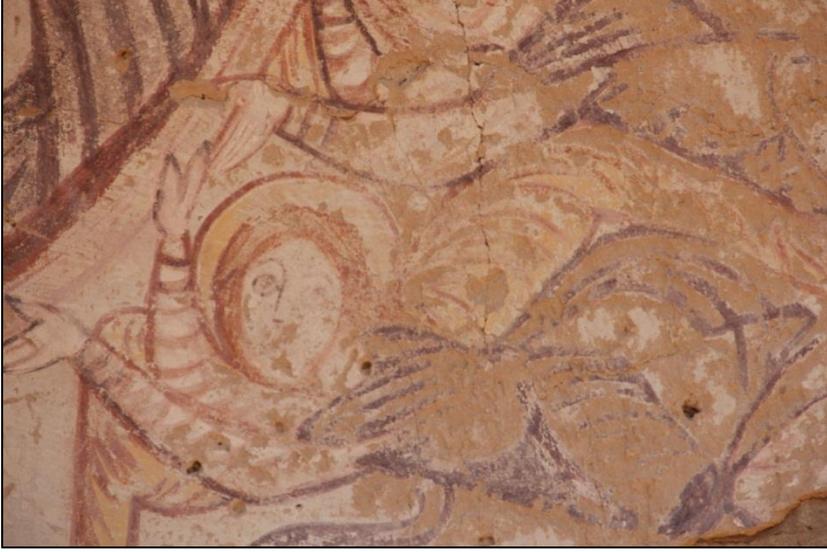
س - انخفاض المحتوى المائي داخل التركيب الطباق للصور الجدارية يخلق حالة من عدم التوازن بين المحتوى المائي للتركيب الطبقي والرطوبة النسبية المحيطة يؤدي لتولد ضغوط داخلية تؤدي لحدوث شروخ أولاً ثم انفصال أجزاء من طبقة التصوير علي هيئة قشور رقيقة سطحية وهي ما تعرف بظاهرة التقشر Flaking. (صورة7)

( صورة 7 ) توضح شروخ أولاً ثم انفصال أجزاء من طبقة التصوير علي هيئة قشور رقيقة سطحية وهي ما تعرف بظاهرة التقشر **Flaking**

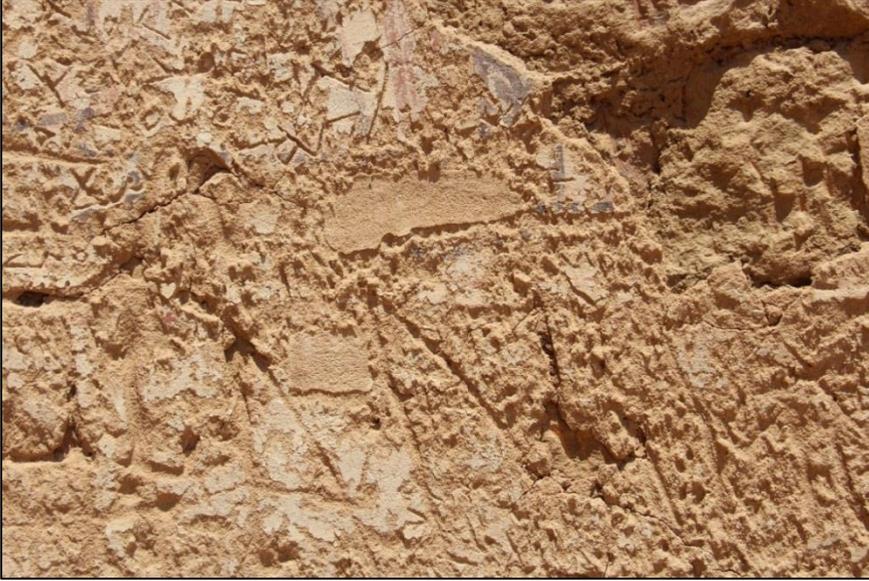
سـ تقوم الرياح بعمل حفر تدرية و تقوم في الأماكن الصحراوية بنقر الأسطح. (صورة 8)

( صورة 8 ) توضح ما تسببه الرياح من حفر تدرية ونقر للأسطح بدير قبة الهواء
