دراسة تلف النقوش الصخرية الجرانيتية بجزيرة سهيل بأسوان

د. عز عربي عرابي
كلية الآثار - جامعة أسوان
ezz_arabi@yahoo.com

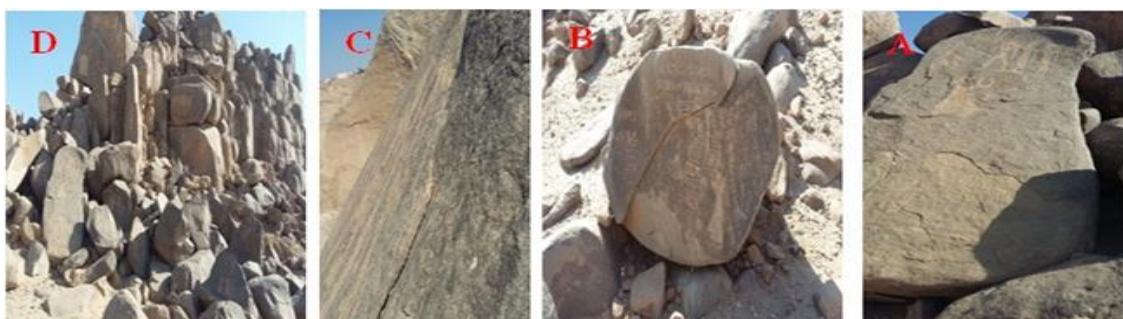
ويعتبر حدوث شروخ وفواصيل الكتل الصخرية أول خطوات تأثير التجوية الميكانيكية على الصخور والتي تزداد إتساعاً بالقرب من القشرة السطحية ^{١٩} ، ويعتبر تركيب الجرانيت غير متجانس حيث أن لكل معنون المكون له معامل تمدد وإنكماش حراري خاص به مما يتسبب في حدوث ضغوط وإنفعالات داخلية تؤدي إلى حدوث الشقوق والشروخ الدقيقة ^{٢٠} والجرانيت صخر غير مسامي لذا يتأثر السطح المعرض لحرارة الشمس المباشرة أكثر من الأجزاء الداخلية فيتمدد السطح بحرارة النهار ثم ما يليث أن ينكش نتائج بروادة الليل مما يسبب تفسير الطبقة السطحية Exfoliation ^{٢١} ، كما أن تجمد الماء داخل الشقوق والفواصيل يسبب ضغطاً متولد عن التبلور وزيادة الحجم مما يعمل كالإسفين في تفتيت النقوش ^{٢٢} ، وتتضح مظاهر التجوية الفيزيائية للفوش جزيرة سهيل بأسوان كما في الصورة رقم (١) .

صورة (١) تمثل مظاهر التجوية الفيزيائية حيث A: التفسير ، B: التشقير ، C: التكسير ، D: التشرخ ،
تعتمد التجوية الكيميائية Chemical Weathering على وجود الماء و الغازات والمواد الصلبة الذائبة وغير الذائبة ^{٢٣} مما يعمل على تحلل المكونات المعدنية للجرانيت مثل الفلسبارات إلى معان الطفلة Clay Minerals ^{٢٤} ،
و غالباً ما يحدث تحلل الكيميائي Chemical Decomposition للتكتينات الصخرية القريبة من السطح أو فوق السطح ^{٢٥} ، ومن أهم عملياتها الأكسدة Oxidation والكرينة Carbonation والتميؤ Hydration والذوبان Dissolve ^{٢٦} .

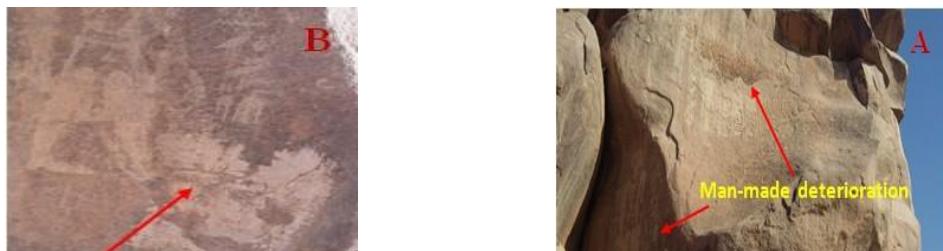
والتلف الميكروبيولوجي للصخور ينتج من مصادر متعددة منها الفطريات والبكتيريا والآشنة والطحالب والنباتات، وطبيعة هذا النوع من التلف فيزيوكيميائية^{٣٧} ، والتلف البشري لنقوش جزيرة سهيل يعد أيضاً من العوامل المختلفة التي قد تفوق العوامل الطبيعية لأنّه قد يحدث تلفاً يصعب علاجه مثل عملية محو آثار الملكة حتشبسوت بجزيرة سهيل بأسوان من قبل الملك تحتمس الثالث لأغراض سياسية ، كما في الصورة رقم (٣).

صورة (٣) تمثل مظاهر التلف البشري حيث A: التلف البشري B: تفصيل لجزء من الصورة السابقة من أهم مظاهر التلف البشري الكتابة على النقوش الصخرية بالأحبار والبويات والدهانات المختلفة والطباشير والكتابة بالحز والحفر كما في الصورة رقم (٤)، وكذلك الزحف العمراني على موقع النقوش الصخرية^{٣٥}

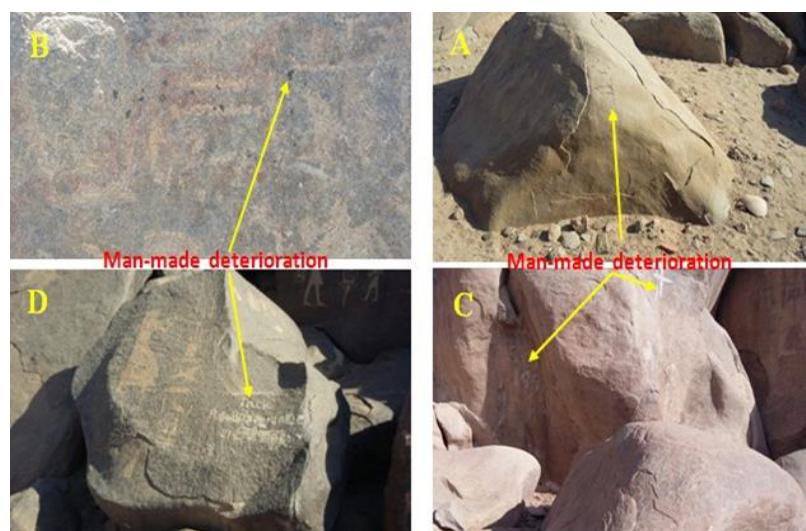
صورة (٤) تمثل مظاهر التلف البشري حيث A : كتابة بالسناج B : بيتومين C : كتابة بالطباشير D : كتابة بالحز

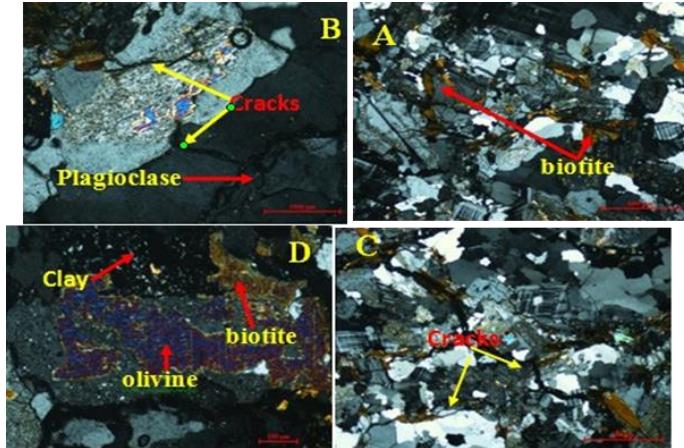
لقد تم فحص بعض العينات بالميكروسkop المستقطب حيث أظهر الفحص للعينة الأولى كما في الصورة رقم (A^٥) وجود حبيبات معدن الكوارتز ومعظمها خشنة الحبيبات Coarse Grains مختلفة الأحجام والأشكال من النوع عديد التبللور polycrystalline ، فضلاً عن وجود معدن البيروكسين pyroxene grains ومعدن البلاجيوكليز plagioclase ومعادن الميكا من نوع البيوتيت biotite ومعادن الميكروكلين microcline، بقوة تكبير 4X - CN - 4X . أما الصورة رقم (B^٥) لجزء آخر من العينة توضح وجود حبيبات معدن البلاجيوكليز plagioclase ومعظمها خشنة الحبيبات حادة الزوايا ، فضلاً عن وجود معادن الميكا من نوع البيوتيت biotite و معدن الكالسيت وبعض معادن الطين منتشرًا بالعينة من جراء التجوية الكيميائية للجرانيت، كما أظهر الفحص أيضًا وجود تشرخ واضح بالعينة ، عند قوة تكبير (CN - 4X). أما الصورة رقم (C^٥) لجزء آخر من العينة توضح وجود حبيبات معدن البلاجيوكليز plagioclase الغنية بمعدن الحديد ، فضلاً عن وجود معادن الميكا من نوع البيوتيت

ومعدن الميكروكلين biotite ومعدن الكالسيت CaCO_3 منتشرًا بالعينة من جراء التجوية الكيميائية لمعدن البلاجيوكليز وبعض معادن الطين الناتجة من تجوية الجرانيت، كما أظهر الفحص أيضاً وجود تشرخ واضح بالعينة بقوة تكبير (CN - 4X). أما الصورة رقم (D⁵) لجزء آخر من العينة توضح وجود حبيبات معدن البلاجيوكليز plagioclase ومعظمها خشنة الحبيبات coarse grains مختلفة الأحجام والأشكال، فضلاً عن وجود معادن الكوارتز quartz والميكا من نوع البيوتيت biotite والميكروكلين microcline والكلوريت olivine (AlSi₃O₁₀Mg,Fe,Al,₂) والأوليفين (AlSi₃O₁₀Mg,Fe,Al,₂) وبعض معادن الطين الناتجة من تجوية الجرانيت ، كما أظهر الفحص أيضاً وجود تشرخ واضح بالعينة عند قوة تكبير (CN - 4X).

صورة (٥) للعينة الأولى في الصورة (A) يظهر الكوارتز والميكروكلين والبلاجيوكليز والبيوتيت بقوة تكبير (4X-CN) ، وفي الصورة (B) يظهر البلاجيوكليز والبيوتيت والكالسيت بقوة تكبير (4X-CN) ، وفي الصورة (C) يظهر البلاجيوكليز والميكروكلين والبيوتيت ويظهر تشوّه البلورات المعدنية بقوة تكبير،(2X-CN) وفي الصورة (D) يظهر البلاجيوكليز والميكروكلين والبيوتيت والكلوريت والأوليفين والطفلة بقوة تكبير (4X-CN)

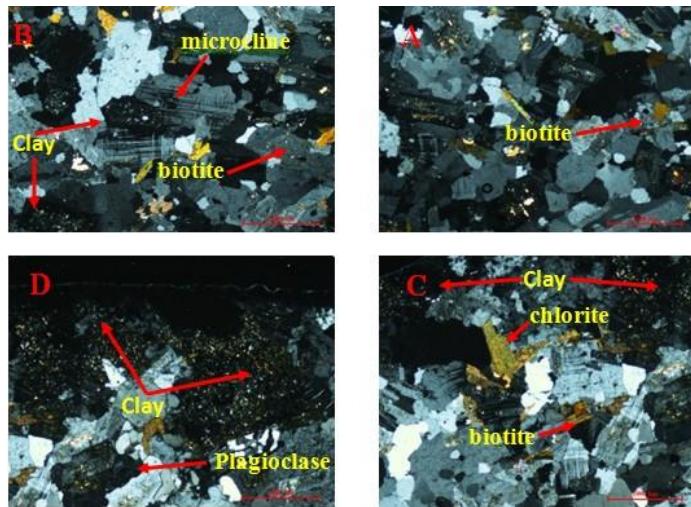
كما أظهر الفحص للعينة الثانية بالميكروسkop المستقطب كما في الصورة رقم (A⁶) وجود حبيبات معدن البلاجيوكليز plagioclase ، فضلاً عن وجود معادن الميكا من نوع البيوتيت biotite ومعدن الميكروكلين microcline ومعدن الأوليفين olivine ومعدن الكلوريت chlorite ومعدن الكالسيت calcite منتشرًا بالعينة من جراء التجوية الكيميائية لمعدن البلاجيوكليز وبعض معادن الطفلة الناتجة من تجوية الجرانيت بقوة تكبير (CN - 2X). أما الصورة رقم (B⁶) لجزء آخر من العينة توضح وجود نسبة عالية من معادن الميكروكلين ومعدن البلاجيوكليز plagioclase ومعظمها خشنة الحبيبات Coarse Grains، فضلاً عن وجود معادن الميكا من نوع البيوتيت biotite ومعدن الكالسيت calcite منتشرًا بالعينة من جراء التجوية الكيميائية وبعض معادن الطين الناتجة من تجوية الجرانيت ، كما أظهر الفحص أيضاً وجود تشرخ دقيق بالعينة عند قوة تكبير (2X-CN - CN). أما الصورة رقم (C⁶) لجزء آخر من العينة توضح وجود نسبة عالية من معادن الميكروكلين ونسبة أقل من حبيبات معدن البلاجيوكليز plagioclase ، فضلاً عن وجود معادن الميكا من نوع البيوتيت biotite وقد تحول جزء منه إلى معدن الكلوريت chlorite منتشرًا بالعينة، وكذلك تحول معادن البلاجيوكليز إلى معادن الطين المنتشرة بكمية كبيرة في العينة عند قوة تكبير (2X-CN - CN). أما الصورة رقم (D⁶) لجزء آخر من العينة توضح أيضاً وجود نسبة عالية من معادن الطين من جراء تجوية الجرانيت، فضلاً عن وجود معادن البلاجيوكليز plagioclase ومعظمها

خشنة الحبيبات coarse grains، والميكا من نوع البيوتيت biotite والميكروكلين microcline وبعض الكالسيت calcite منتشرًا بالعينة في أماكن وجود معادن الطين عند قوة تكبير (4X - CN).

صورة (٦) للعينة الثانية ففي الصورة (A) تظهر معادن الميكروكلين والبلاجيوكليز والبيوتيت بقوة تكبير (4X-CN)، وفي الصورة (B) تظهر معادن البلاجيوكليز والميكروكلين والبيوتيت والكلوريت بقوة تكبير (4X-CN)، وفي الصورة (C) تظهر معادن الطفلة والبلاجيوكليز والميكروكلين والبيوتيت عند قوة تكبير (4X-CN)، وفي الصورة (D) تظهر معادن الطين والبلاجيوكليز والميكروكلين والبيوتيت والكلسيت عند قوة تكبير (10X-CN).

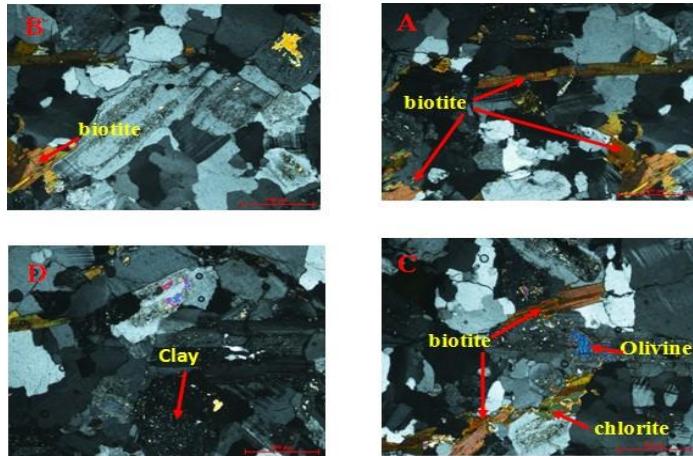
وأظهر الفحص للعينة الثالثة بالميكروسكوب المستقطب كما في الصورة رقم (A^٧) حيث أثبت الفحص وجود حبيبات البلاجيوكليز plagioclase ومعظمها خشنة الحبيبات coarse grains، فضلاً عن وجود الميكروكلين والميكا من نوع البيوتيت biotite ووجود الكلوريت دليل على تحول البيوتيت كما وجدت بعض معادن الطين والتي تدل على تحول الجرانيت، عند قوة تكبير (CN - 4X). أما الصورة رقم (B^٧) لجزء آخر من العينة توضح وجود نسبة عالية من حبيبات البلاجيوكليز plagioclase ومعظمها خشنة الحبيبات coarse grains مختلفة الأحجام والأشكال، فضلاً عن وجود الميكروكلين ومعدن البيوتيت biotite وبعض الأوليفين والكلوريت والكلسيت منتشرًا بالعينة من جراء التجوية الكيميائية لمعادن السليكات، كما أظهر الفحص أيضاً وجود تشرخ دقيق بالعينة بقوة تكبير (CN - 4X). أما الصورة رقم (C^٧) لجزء آخر من العينة توضح وجود نسبة عالية من حبيبات البلاجيوكليز plagioclase ومعظمها خشنة الحبيبات مختلفة الأحجام والأشكال، فضلاً عن وجود الميكا من نوع البيوتيت biotite والذي تحول منه جزء إلى الكلوريت وكذلك وجود معدن الأوليفين ومعدن الكلسيت منتشر بالعينة من جراء التجوية الكيميائية للبلاجيوكليز بقوة تكبير (CN - 4X). أما الصورة رقم (D^٧) توضح الفحص لجزء آخر من العينة حيث أظهر الفحص وجود نسبة عالية من حبيبات معادن الطين المتحولة عن الفلسبار ووجود معدن البلاجيوكليز plagioclase ومعدن الأوليفين olivine ومعدن الميكا من نوع البيوتيت biotite وقد تحول جزء منها إلى معدن الكلوريت chlorite فضلاً عن وجود تشوه وتشرب واضح لحبيبات هذه المعادن ، عند قوة تكبير (CN - 10X). أما الصورة رقم (C^٧) لجزء آخر من العينة توضح وجود نسبة عالية من حبيبات البلاجيوكليز plagioclase ومعظمها خشنة الحبيبات مختلفة الأحجام والأشكال، فضلاً عن وجود الميكا من نوع البيوتيت biotite والذي تحول منه جزء إلى الكلوريت وكذلك وجود معدن الأوليفين ومعدن الكلسيت منتشر بالعينة من جراء التجوية الكيميائية للبلاجيوكليز بقوة تكبير (CN - 4X). أما الصورة رقم (D^٧) توضح الفحص لجزء

آخر من العينة حيث أظهر الفحص وجود نسبة عالية من حبيبات معان الطين المتحولة عن الفلسبار ووجود معدن البلاجيوكليز plagioclase ومعدن الأوليفين olivine ومعدن الميكا من نوع البيوتيت biotite وقد تحول جزء منه إلى معدن الكلوريت chlorite فضلاً عن وجود تشوّه وتشريخ واضح للحبيبات المعdenية ، عند قوة تكبير (10X) – (CN).

صورة (٧) للعينة الثالثة في الصورة (A) تظهر معان البلاجيوكليز والميكروكلين والبيوتيت والطين بقوة تكبير (4X-CN) ، وفي الصورة (B) تظهر معان البلاجيوكليز والميكروكلين والبيوتيت والكالسيت والأوليفين بقوة تكبير (4X-CN) ، وفي الصورة (C) تظهر معان البلاجيوكليز والبيوتيت والكلوريت والأوليفين والكالسيت بقوة تكبير (4X-CN) ، وفي الصورة (D) تظهر معان الميكروكلين والبلاجيوكليز والأوليفين والمعان الطينية المتحولة عن الفلسبار والبيوتيت بقوة تكبير (10X-CN).

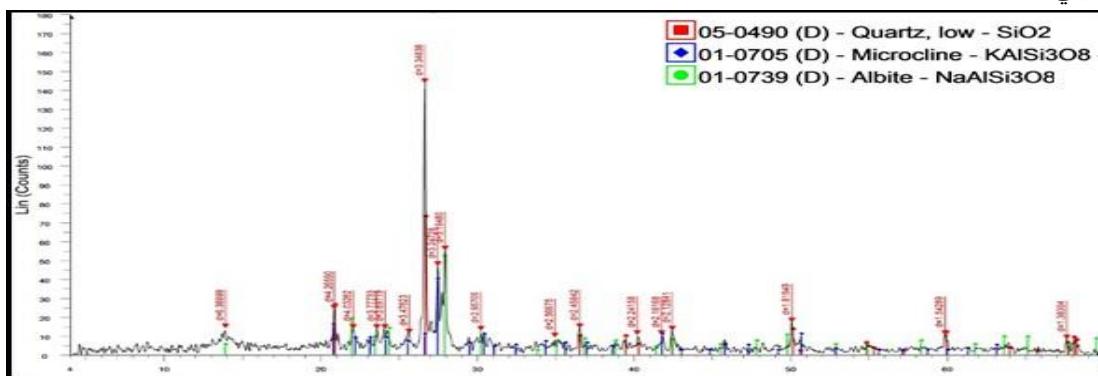
لقد تم تحليل عدد (٣) عينة من جرانيت الموقع حيث إحتوى نمط حيود الأشعة السينية للعينة الأولى على معدن الكوارتز SiO_2 برقم كارت (0490-5) ومعدن الميكروكلين برقم كارت (01-0705) ومعدن الألبيت برقم كارت (02-0739). وتوضح من هذه النتائج كما في الشكل رقم (١) أن العينة تحتوي على بعض المعان السليكاتية مثل معدن الكوارتز ومعدن الميكروكلين ومعان الطفلة وإرتقاء نسبة معدن الألبيت يشير إلى تحلل بعض الجرانيت كيميائياً إلى معان الطفلة .

شكل (١) يمثل نمط حيود الأشعة السينية XRD للعينة الأولى موضوع الدراسة .

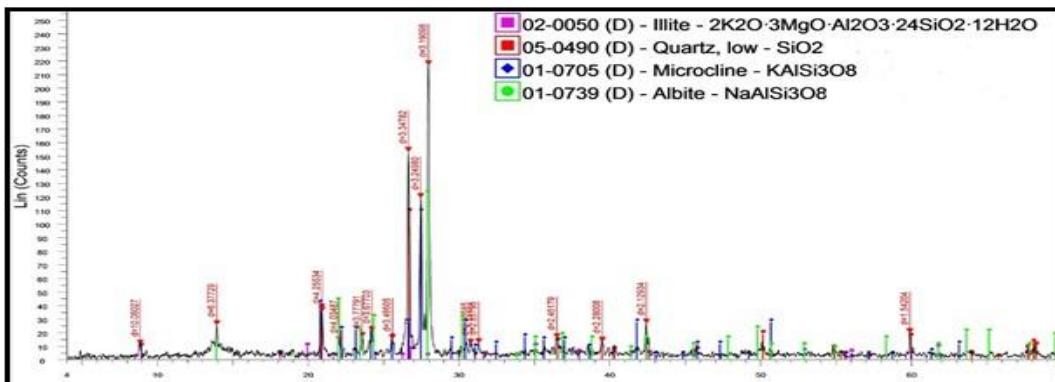
لقد أثبتت تحليل العينة الثانية بطريقة حيود الأشعة السينية إحتواء العينة على معدن الأليت برقم كارت (0050-2) ومعدن الكوارتز SiO_2 برقم كارت (0490-5) ومعدن الميكروكلين برقم كارت (01-0705) ومعدن الأليت برقم كارت (02-0739). وتوضح هذه النتائج كما في الشكل رقم (٢) أن العينة تحتوي على بعض المعادن السليكاتية مثل معدن الكوارتز ومعدن الميكروكلين ومعادن الطفلة وارتفاع نسبه معدني الأليت والأليت في العينة يؤكد تحل بعض الجرانيت كيميائيا إلى معادن الطفلة.

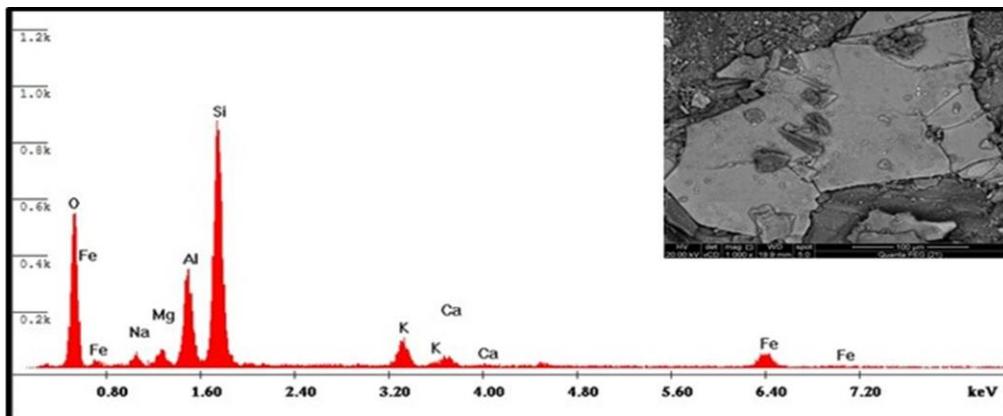
لقد تم تحليل العينة الأولى بواسطة الميكروскоп الإلكتروني الماسح المزود بوحدة EDX وكانت نتائج التحليل كما في الشكل رقم (٤) حيث أثبت وجود الأكسجين ٢٨.٥٩٪ و أكسيد الصوديوم بنسبة ٣.٤٠٪ وأكسيد الماغنيسيوم بنسبة ١.٣٩٪ وأكسيد الألومنيوم بنسبة ١٢.٣٨٪ وثاني أكسيد السليكون بنسبة ٣٤.٨٥٪ وأكسيد البوتاسيوم بنسبة

شكل (٤) : يمثل نمط تشتت طاقة الأشعة السينية EDX للعينة الأولى لأحد النقوش الصخرية بجزيرة سهيل

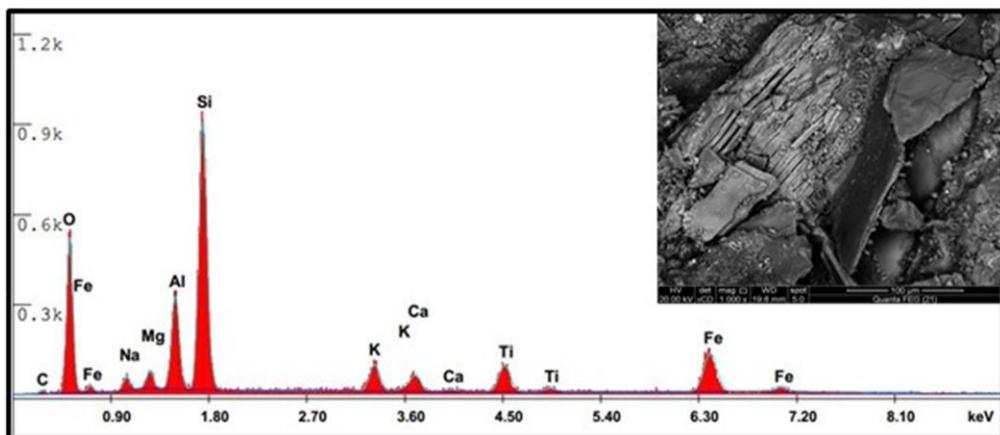
وتم تحليل جزء آخر لنفس العينة بواسطة الميكروسكوب الإلكتروني الماسح المزود بوحدة EDX وكانت نتائج التحليل كما في الشكل رقم (٥) حيث أثبت وجود الالكسجين ٢٣.١٣٪ وأكسيد الصوديوم بنسبة ١.٦٠٪ وأكسيد الماغنسيوم بنسبة ١.٦٣٪ وأكسيد الألمنيوم بنسبة ٨.٢٨٪ وثاني أكسيد السليكون بنسبة ٢٤.٥١٪ وأكسيد البوتاسيوم بنسبة ١٣.٤٪ وأكسيد الكالسيوم بنسبة ٢٢.٨٠٪ وأكسيد التيتانيوم ٧.١٧٪ وأكسيد الحديد بنسبة ٢٥.٣١٪.

شكل (٥): يمثل نمط تشتت طاقة الأشعة السينية لجزء آخر لنفس العينة بجزيرة سهيل EDX

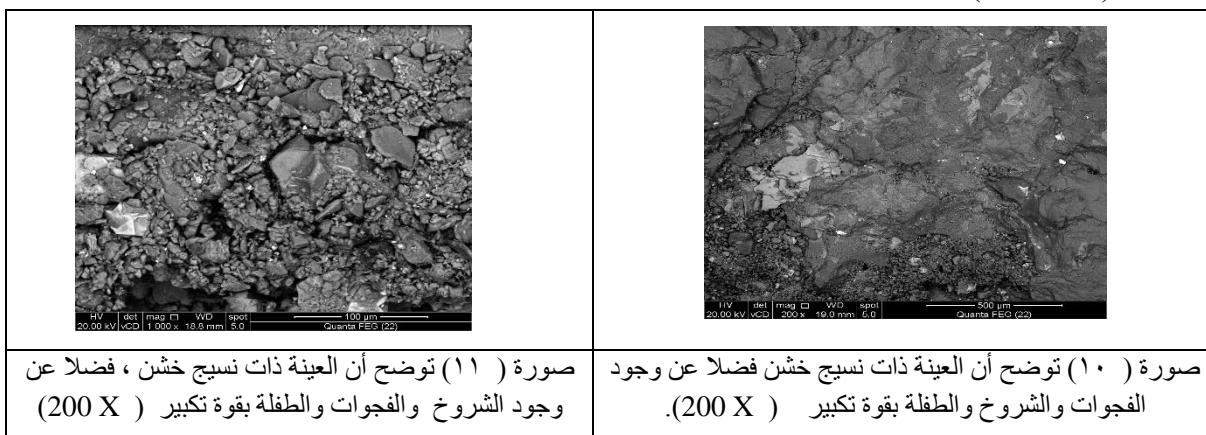
لقد تم فحص العينة الثانية تحت الميكروскоп الإلكتروني الماسح (SEM) حيث توضح الصورة رقم (١٠) أن العينة ذات نسيج خشن حيث تبدو بلورات البلاجيوكلاز والميكروكلين تعانى من التشوّه من جراء التجوية الفيزيوكيميائية، بالإضافة إلى وجود العديد من الشروخ والفجوات والشوائب المعدنية والطفلة بقوة تكبير (200 X). كما توضح الصورة رقم (١١) لجزء آخر لنفس العينة إنتشار الفجوات والشروخ والعديد من الشوائب المعدنية ، فضلاً عن تشوّه بلورات المعادن وظاهره التكسير والتحلل والتفكك الحبيبي للعينة من جراء التجوية الفيزيوكيميائية بقوة تكبير (1000 X).

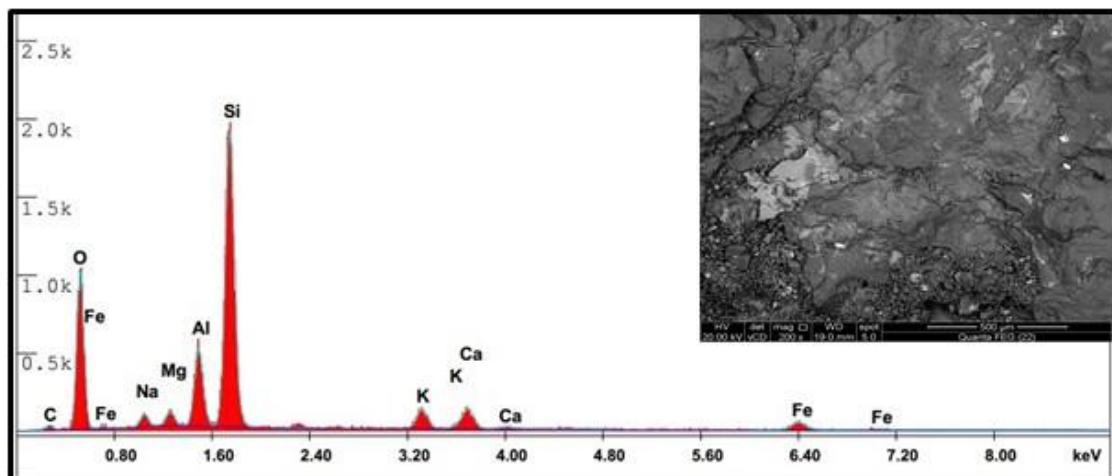
لقد تم تحليل العينة الثانية بواسطة الميكروسكوب الإلكتروني الماسح المزود بوحدة EDX، وكانت نتائج التحليل كما في الشكل رقم (٦) حيث أثبتت وجود الأكسجين ٣١.٩٩٪ و أكسيد الصوديوم بنسبة ١.٦٤٪ وأكسيد الماغنيسيوم بنسبة ١.٥٧٪ وأكسيد الألمنيوم بنسبة ٨.٧٠٪ وثاني أكسيد السليكون بنسبة ٣٥.٩٨٪ وأكسيد البوتاسيوم بنسبة ٤.٤٪ وأكسيد الكالسيوم بنسبة ٤.٩٨٪ وأكسيد الحديد بنسبة ٧.٥٥٪.

شكل (٦) : يمثل نمط تشتت طاقة الأشعة السينية EDX للعينة الأولى "جرانيت" بجزيرة سهيل

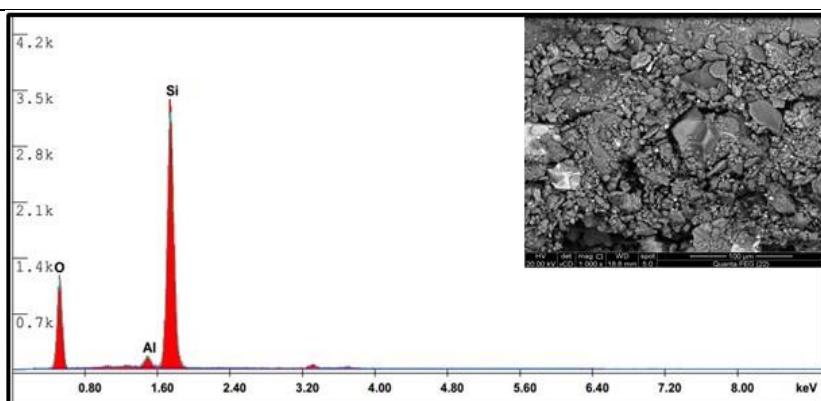
لقد تم تحليل جزء آخر للعينة الثانية بواسطة الميكروسكوب الإلكتروني الماسح المزود بوحدة EDX، وكانت نتائج التحليل كما في الشكل رقم (٧) حيث أثبتت وجود الأكسجين ٣٥.١٦٪ و أكسيد الألمنيوم بنسبة ٢.٥٠٪ وثاني أكسيد السليكون بنسبة ٦٢.٣٤٪.

شكل (٧) : يمثل نمط تشتت طاقة الأشعة السينية EDX لجزء آخر للعينة الثانية "جرانيت" بجزيرة سهيل

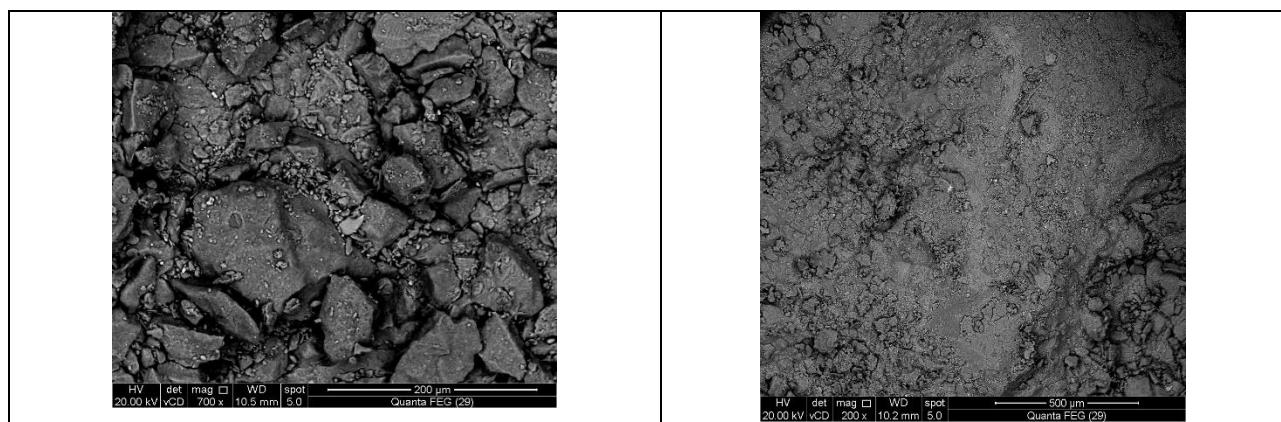
لقد تم فحص العينة الثالثة تحت الميكروскоп الإلكتروني الماسح (SEM) حيث توضح الصورة رقم (١٢) أن العينة تعانى من التشوّه الباللوري للمعادن التي تتكون منها العينة من جراء التجوية الفيزيوكيميائية ، بالإضافة إلى العديد من الشوائب المعدنية والطفولة في أجزاء كثيرة من العينة بقعة تكبير (X 200).

كما توضح الصورة رقم (١٣) لجزء آخر للعينة الثالثة إنتشار الفجوات والشروخ بالعينة، فضلاً عن تشوه بللورات بعض المعادن ، بالإضافة إلى ظاهرة التفكك الحبيبي للعينة بقوّة تكبير (X 700)

الصورة (12) توضح أن العينة تعاني من التشوه البولي والطفولة في أجزاء كثيرة من العينة بقوة تكبير (X 200).
صورة (13) توضح انتشار الفجوات والشروخ والتراكك الحبيبي بقوة تكبير (X 700).

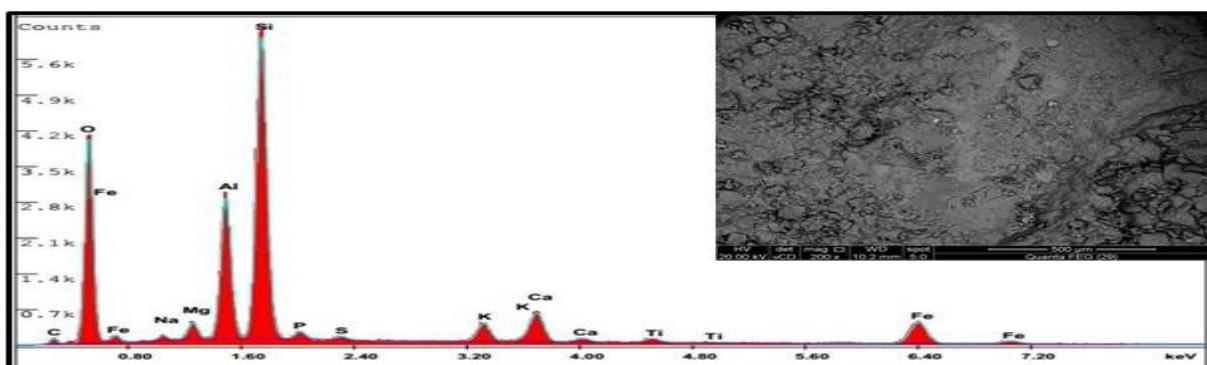
لقد تم تحليل العينة الثالثة بواسطة الميكروسكوب الإلكتروني الماسح المزود بوحدة EDX، وكانت نتائج التحليل كما في الشكل رقم (٨) حيث ثبت وجود الالكجين ٢٩.٧٪ و أكسيد الصوديوم بنسبة ٥٢.٠٪ وأكسيد الماغنيسيوم بنسبة ١.٤٪ وأكسيد الألمنيوم بنسبة ١٢.١٪ وثاني أكسيد السليكون بنسبة ٢٨.٢٪ وأكسيد الرصاص ٠.٨٥٪ وأكسيد الكبريت ٤.٣٪ وأكسيد البوتاسيوم بنسبة ٣٪ وأكسيد الكالسيوم بنسبة ٥.٢٪ وأكسيد الحديد بنسبة ٦٪

شكل (٨) : يمثل نمط تشتت طاقة الأشعة السينية EDX للعينة الثالثة "جرانيت" بجزيرة سهيل
