دراسة تجريبية لتقييم المونات المستخدمة في استكمال وتدعيم طبقات التحضير بالجداريات المنزوعة من بيت يكن – القاهرة التاريخية (1769:1849م)

Experimental Study to Evaluate of The Mortars Used to Complete and Reinforce the Layers of Preparation of Detached Mural Paintings from Yakan House –Historic Cairo (1769:1849 AD)

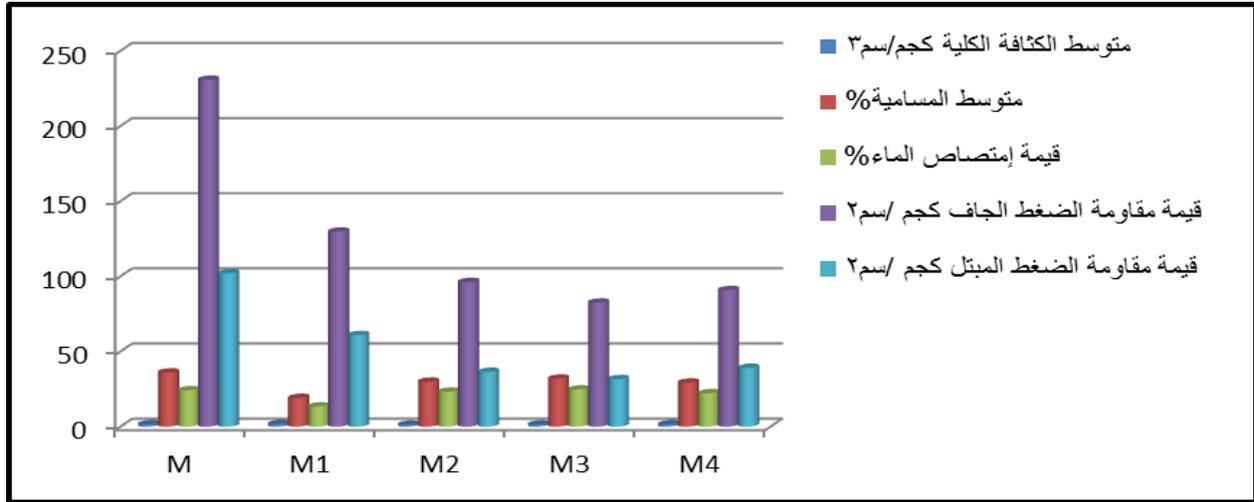
شكل رقم (2): نتائج قياس الخواص الفيزيائية والميكانيكية للمونات قبل التقادم الصناعي.

من خلال نتائج الخواص الفيزيائية شكل رقم (2) للمونة (S) دون إضافات قبل التقادم أعطت قيم كثافة كلية مقدارها 1.5 جم/سم³, ومسامية مقدارها 36% و قيم امتصاص المكعبات للماء بلغت 24.2% . و المونة كود(M1) أعطت قيم كثافة كلية مقدارها 1.7 جم/سم³ ومسامية بلغت 19.1% و قيم امتصاص الماء بلغت 13.4% وبالنسبة لمونة كود (M2) أعطت قيمة كثافة كلية مقدارها (1.3 جم/سم³) وإختبار المسامية بلغت (29.9%) وأشارت النتائج كذلك إلى زيادة قيم امتصاص المكعبات للماء مقدارها (23.2%) وبالنسبة لمكعبات المونة كود(M3) أعطت قيم كثافة مقدارها 1.4 جم/سم³ و مسامية بلغت (31.9%) وقيم امتصاص بلغت 24% وبالنسبة للمونة (M4) أعطت قيم كثافة بلغت (1.5 جم/سم³) ومسامية بلغت (29.3%) وقيم امتصاص المكعبات للماء 22.2%. ومن خلال قياس الخواص الفيزيائية قبل التقادم نلاحظ زيادة قيم المسامية بالمونة كود(s) بدون إضافة مواد محسنة وزيادة معدل امتصاص الماء بالمقارنة بالمونات الأخرى مما يؤكد أن إضافة مواد التقوية جعلت السطح طارد للماء نسبياً وخفض قيم المسامية.

من خلال نتائج إختبار مقاومة الضغط الجاف للمكعبات شكل(2) أعطت المونة القياسية دون إضافات (S) قيمة قدرها (230.7 كجم/سم²) , وبالنسبة لمقاومة الضغط المبتل فقد سجلت قيم (102 كجم/سم²) ومن خلال دراسة نتائج إختبار مقاومة الضغط لمكعبات المونة (M1) فقد سجلت في المقاومة للضغط الجاف قيم قدرها (129.7 كجم/سم²) , وبالنسبة لمقاومة الضغط المبتل فقد سجلت قيم (60.9 كجم/سم²) . ومن خلال دراسة نتائج إختبار مقاومة الضغط للمونة (M2) الجافة فقد سجلت في الإختبارات الجافة قيم قدرها (96.2 كجم/سم²) , وبالنسبة لمقاومة الضغط المبتل فقد سجلت قيم قدرها (36.4 كجم/سم²) ومن خلال دراسة نتائج إختبار مقاومة الضغط لمكعبات المونة (M3) فقد سجلت قيم مقاومة للضغط الجاف مقدارها (82.5 كجم/سم²) وبالنسبة لمقاومة الضغط المبتل فقد سجلت قيم قدرها (31.6 كجم/سم²) ومن خلال دراسة نتائج إختبار مقاومة الضغط للمونة (M4) فقد سجلت في الإختبار الجاف قيمة قدرها (90.8 كجم/سم²) وبالنسبة لمقاومة الضغط المبتل فقد سجلت قيم قدرها (39.1 كجم/سم²). وبمقارنة النتائج للمونات المضاف إليها المحسنات فقد عملت المحسنات علي خفض قيم الخواص الميكانيكية متمثلة في الضغط الجاف للمونات والضغط المبتل مقارنة بالعينة القياسية ونستنتج من ذلك أن مواد التقوية عملت علي تغيير في الخصائص الميكانيكية للمونات.

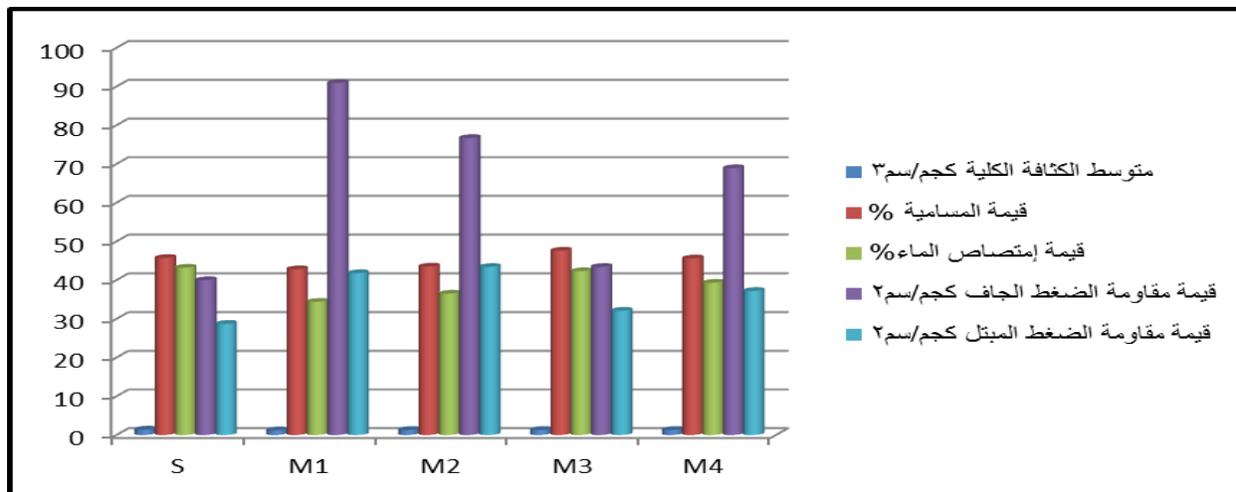
شكل رقم (3): نتائج قياس الخواص الفيزيائية والميكانيكية للمونات بعد التقادم الحراري.

تم تعريض مكعبات المونة للتقادم الحراري تم تعيين الخصائص الفيزيائية والميكانيكية شكل رقم (3) حيث سجلت المونة (s) متوسط كثافة 1.4 جم/سم³ , وسجلت المونة كود (M4,M3,M2) متوسط كثافة كلية بلغ 1.3 جم/سم³ , وسجلت المونة كود (M1) متوسط كثافة كلية 1.2 جم/سم³ . وتم تعيين المسامية الظاهرية Apparent porosity حيث سجلت المونة القياسية كود (S) 54.7% وسجلت المونة كود M 42.8 % وسجلت المونة كود M2 43.5 % وسجلت المونة كود (M3) 47.6 % وسجلت المونة كود (M4) مسامية ظاهرية قدرها 45.6% ، ومن خلال قياس الخواص الفيزيائية للعينات بعد التقادم الحراري حيث تلاحظ زيادة قيم المسامية الظاهرية وكذلك الكثافة الكلية بالمونة كود(s) بدون إضافة مواد محسنة بالمقارنة بالمونات الأخرى مما يؤكد أن إضافة مواد التقوية ساعدت علي خفض قيم الكثافة الكلية والمسامية الظاهرية بعد التقادم الحراري.

تم تعيين الخواص الميكانيكية للمونات حيث تم تعيين المقاومة للضغط الجاف (Dry compressive strength) شكل رقم (3)، حيث سجلت المونة كود (S) 40 كجم/سم²، وسجلت المونة كود (M1) 90.9 كجم/سم² وسجلت المونة كود (M2) 76.6 كجم/سم²، كما سجلت المونة كود (M3) في مقاومة الضغط الجاف قيمة قدرها 43.4 كجم/سم² بينما سجلت المونة (M4) 68.9 كجم/سم² ، وبالنسبة لمقاومة للضغط المبتل (Wet compressive strength) سجلت المونة كود (S) 28.7 كجم/سم²، و سجلت المونة كود (M1) 41.8 كجم/سم²، و سجلت المونة كود (M2) 43.4 كجم/سم²، فقد سجلت المونة كود (M3) 32.1 كجم/سم²، بينما سجلت المونة كود (M4) 37.2 كجم/سم² . وتعيين إمتصاص الماء (Water absorption) فقد سجلت المونة كود (S) 43.2% ، وسجلت المونة كود (M1) 34.4%، بينما سجلت المونة كود (M2) 36.5% وكما سجلت المونة كود (M3) 42.3% و سجلت المونة كود (M4) نسبة 39.3% . حيث نلاحظ زيادة قيم الخواص الميكانيكية المتمثلة في الضغط الجاف والمبتل للعينات المضاف إليها مواد تقوية .

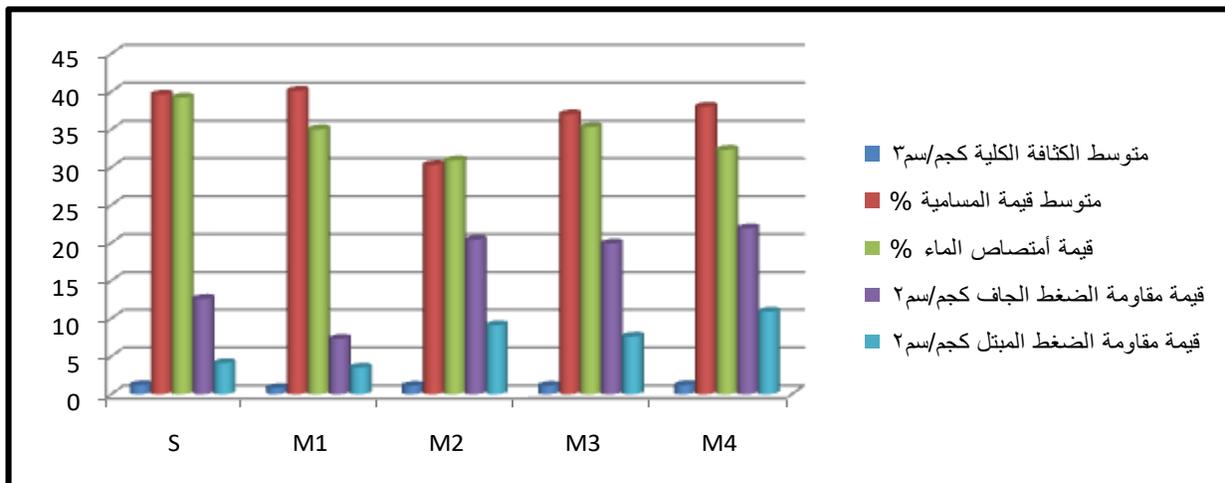
شكل رقم (4): نتائج قياس الخواص الفيزيائية والميكانيكية بعد التجوية بملح كبريتات الصوديوم

بعد إجراء التقادم بمحلول كبريتات الصوديوم شكل رقم (4) سجلت كلا من المونة كود (S) والمونة كود (M4) متوسط كثافة كلية بلغ 1.2 جم/سم³، بينما سجلت كلا من المونة كود M2، M3 متوسط كثافة كلية بلغ 1.1 جم/سم³، كما سجلت المونة كود (M1) متوسط كثافة كلية بلغ 8. جم/سم³. وبعد إجراء التقادم بمحلول كلوريد الصوديوم شكل رقم (4) تركيز 10 % سجلت كلا من المونة كود (S) والمونة كود (M1) متوسط كثافة كلية بلغ 1.4 جم/سم³، بينما سجلت كلا من المونة كود M3، M4، متوسط كثافة كلية بلغ 1.1 جم/سم³، كما سجلت كلا من المونة كود (M2) متوسط كثافة كلية بلغ 1 جم/سم³، وبالنسبة لتعيين المسامية الظاهرية بعد دورات التقادم بملح كبريتات الصوديوم شكل رقم (5) سجلت المونة كود (S) 39.6% وسجلت المونة كود (M1) أعلى نسبة 40.1% مقارنة بالمونات المختلفة كما سجلت المونة كود (M2) أقل نسبة مسامية قدرها 30.3، كما سجلت المونة كود M3 37% والمونة كود M4 38%. وبعد إجراء دورات التقادم بملح كلوريد الصوديوم تركيز 10 % شكل رقم (4) سجلت المونة كود (S) نسبة مسامية قدرها 44.9 % وسجلت المونة كود (M3) أعلى نسبة مسامية حيث بلغ قدرها 45.1% وقد سجلت المونة كود (M4) أقل نسبة مسامية حيث بلغت قدرها 39.4%. والمونة كود M2 سجلت 40.5% والمونة كود M2 سجلت قيمة 39.3%. وتم تعيين إمتصاص الماء (Water absorption) بعد إجراء التقادم بملح كبريتات الصوديوم شكل رقم (5) حيث سجلت المونة كود (S) أعلى نسبة إمتصاص للماء قدرها 39.2% وسجلت المونة كود (M3) نسبة إمتصاص للماء حيث بلغت معدل إمتصاص قدره 35.3%. مقارنة بالمونات الأخرى، كما سجلت المونة كود (M2) أقل نسبة إمتصاص للماء بلغت معدل إمتصاص قدره 30.9% كما سجلت كلا من المونات كود (M1) معدل إمتصاص قدره 35% والمونة كود (M4) 32.3%، و بعد إجراء التقادم بملح كلوريد الصوديوم شكل رقم (5)

تم تعيين المقاومة للضغط الجاف Dry compressive strength بعد التقادم بملح كبريتات الصوديوم تركيز 10% . شكل رقم (4) حيث سجلت المونة كود (S) قيمة قدرها 12.6 كجم/سم² , بينما سجلت المونة كود (M4) أعلى قيمة قدرها 21.9 كجم/سم² , كما سجلت المونة كود (M1) أقل قيمة قدرها 7.3 كجم/سم² , وسجلت كلاً من المونة كود M2 , M3 قيمة قدرها (20.4, 19.9) كجم/سم² . وبعد إجراء التقادم بملح كلوريد الصوديوم تركيز 10% . شكل رقم (4) حيث سجلت المونة كود (S) لمقاومة الضغط الجاف قيمة قدرها 10.9 كجم/سم² , و المونة كود (M2) أعلى قيمة و قدرها 35.6 كجم/سم² والمونة كود (M3) أقل قيمة و قدرها 13.2 كجم/سم² , بينما سجلت كلاً من المونة كود (M1, M4) قيمة قدرها (35, 15.3) كجم/سم² . وبالنسبة لمقاومة الضغط المبتل Wet compressive strength بعد إجراء التقادم بملح كبريتات الصوديوم تركيز 10% . شكل رقم (4) حيث سجلت المونة كود (S) قيمة قدرها 4.1 كجم/سم² بينما سجلت المونة كود (M4) أعلى قيمة و قدرها 10.9 كجم/سم² , كما سجلت المونة كود (M1) أقل قيمة قدرها 3.5 كجم/سم² , بينما سجلت كلاً من المونة كود (M2, M3) قيمة قدرها (9.1, 7.6) كجم/سم² , وبعد إجراء التقادم بملح كلوريد الصوديوم تركيز 10% . شكل رقم (5) سجلت المونة كود (S) لمقاومة الضغط المبتل قيمة قدرها 5.5 كجم/سم² , بينما سجلت المون كود (M1) أعلى قيمة للضغط المبتل و قدرها 15 كجم/سم² , كما سجلت المونة كود (M3) أقل قيمة وكان قدرها 6.1 كجم/سم² , بينما سجلت كلاً من المونة كود (M2) قيمة قدرها 14.1 كجم/سم² والمونة كود M4 7 كجم/سم² . حيث نلاحظ عدم تحسين الخواص الميكانيكية بعد التقادم الملحي وتأثر معظم النتائج بدورات التقادم الملحي.

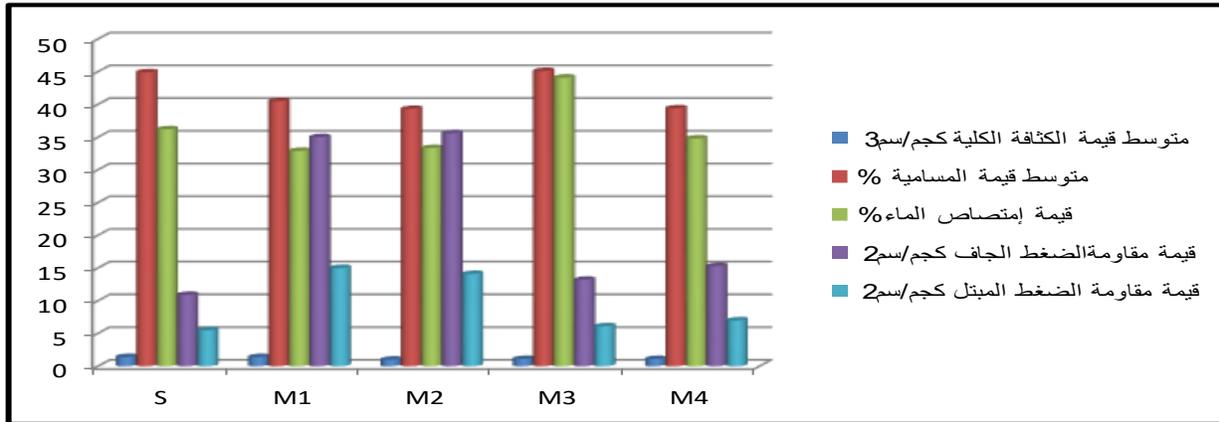
شكل رقم (5): نتائج قياس الخواص الفيزيائية والميكانيكية بعد التجوية بملح كلوريد الصوديوم.

سجلت المونة كود (S) نسبة إمتصاص للماء قدرها 36.2% كما سجلت المونة كود (M3) أعلى نسبة إمتصاص للماء بلغت قدرها 44.1% مقارنة بالمونات الأخرى كما سجلت المونة كود (M1) أقل نسبة إمتصاص للماء بلغت قدرها 32.9% كما سجلت المونات كود (M2, M4) نسب إمتصاص للماء قدرها 34.8% حيث نلاحظ عدم تحسين الخواص الفيزيائية بعد التقادم الملحي وتأثر معظم النتائج بالتقادم الملحي بعد دورات التقادم الأربعة والتي تم تسجيل النتائج بعدهما.

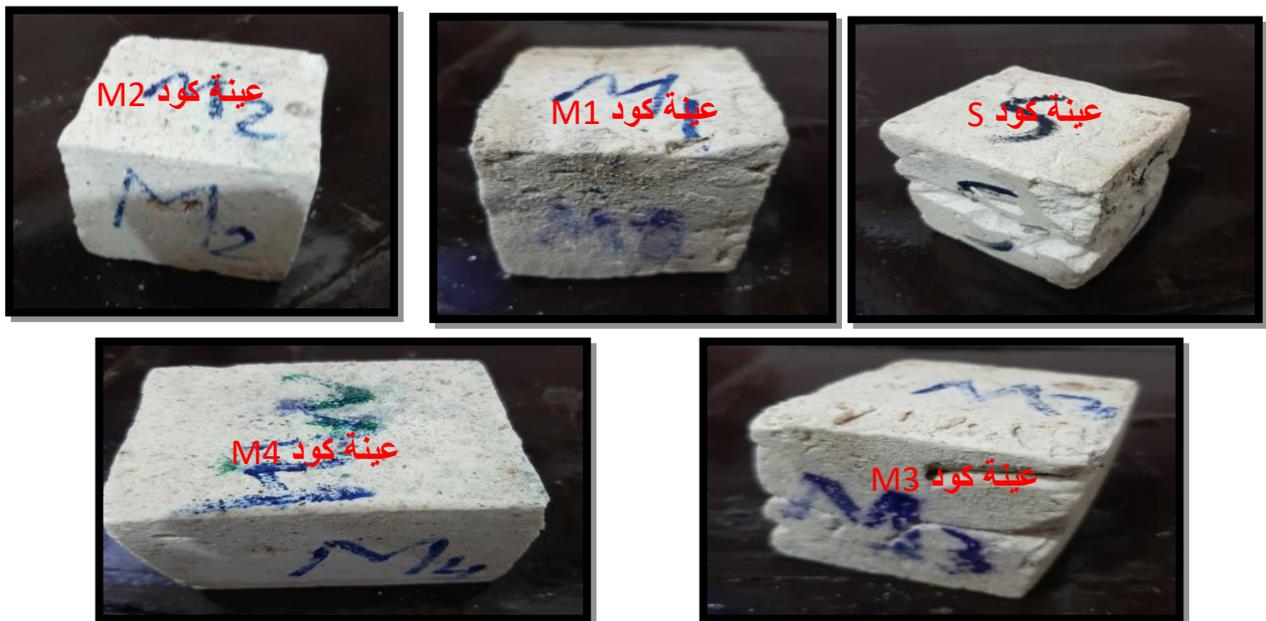
صورة رقم (4): عدم التأثير لمكعبات العينات المختلفة التي تم إخضاعها للدراسة بعد دورات التقادم الحراري .

بالفحص البصري للعينات المختلفة بعد التقادم الحراري تبين عدم تأثير التقادم الحراري علي عينات المونات المختلفة، كما تبين عدم تأثير العينات المضاف إليها المحسنات المختلفة صورة رقم (4) بالتقادم الحراري بينما ظهر تأثر العينات المختلفة بفعل التقادم الملحي وتدهورت معظم العينات تدهوراً نسبياً من عينة لأخرى صورة رقم (5).

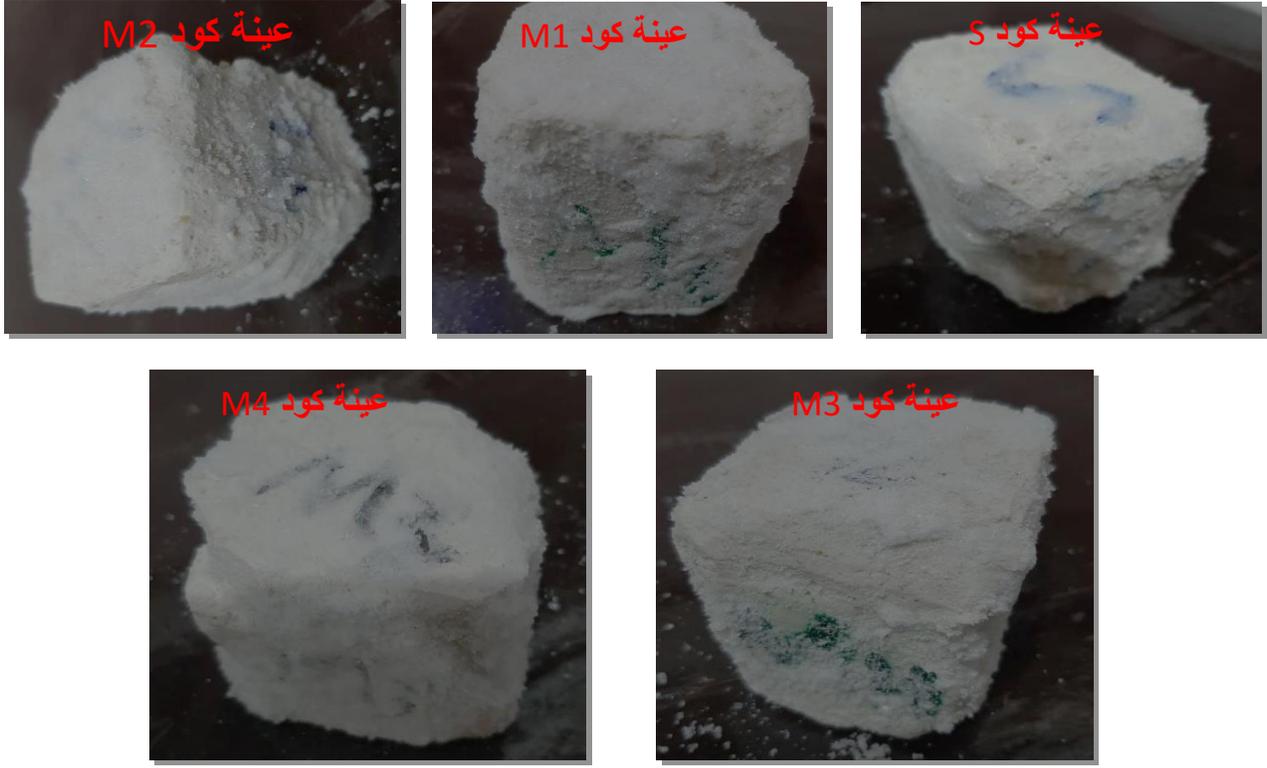
صورة رقم (5) : التأثير الواضح لمكعبات العينات المختلفة التي تم إخضاعها للدراسة بعد دورات التقادم الملحي.

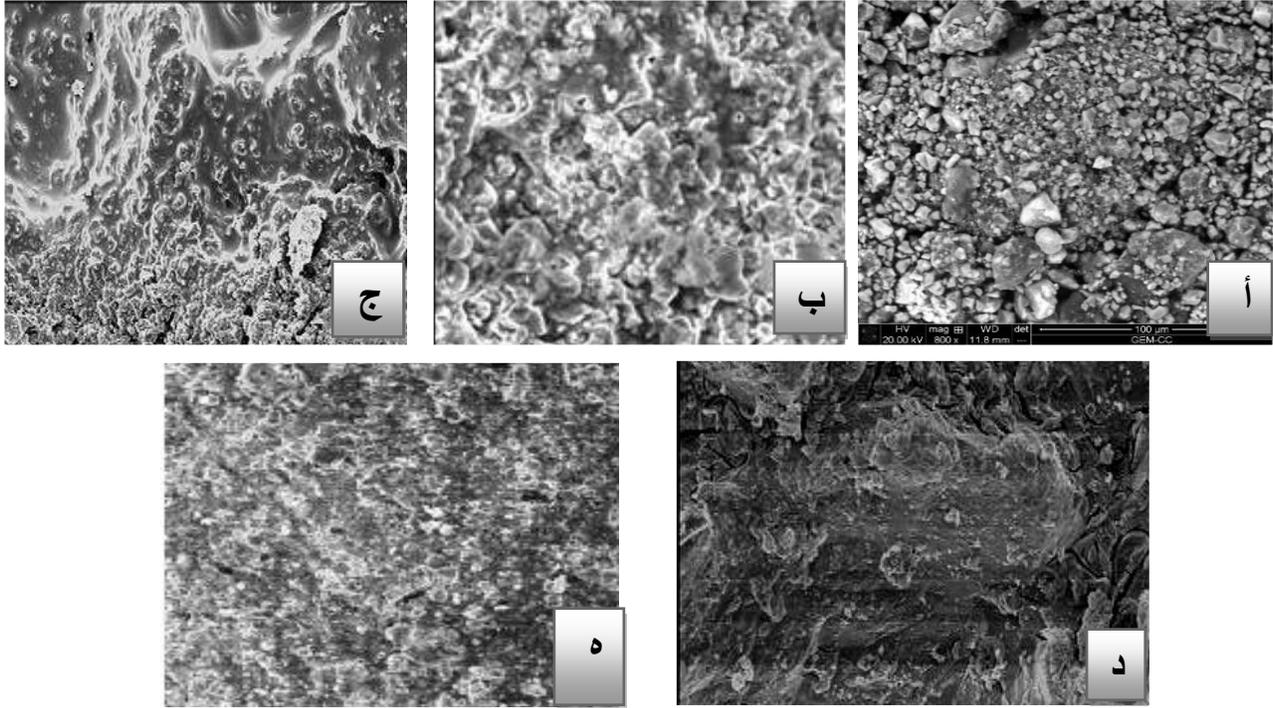
صورة رقم (6): أ) بالميكروسكوب الإلكتروني توضح وجود الفراغات بالمونة القياسية. ب، ج، د، هـ) مدى ترابط عينات المونات المضاف إليها مادة التقوية .

بالفحص بالميكروسكوب الإلكتروني الماسح للعينات تبين أن المونة القياسية التي لم يتم إضافة محسنات لها و ذات بنية ضعيفة وذات حبيبات مفككة وغير مترابطة بشكل جيد مع وجود بعض الفراغات صورة رقم (6أ) بينما في عينات المونات التي تم إضافة مواد التقوية لمكوناتها تبين أن المواد المحسنة المضافة لخلطات المونة قامت بملء الفراغات مما قلل نسبة المسامية وأيضاً عملت علي ربط الحبيبات مع بعضها صورة رقم (6 ب،ج،د،هـ)

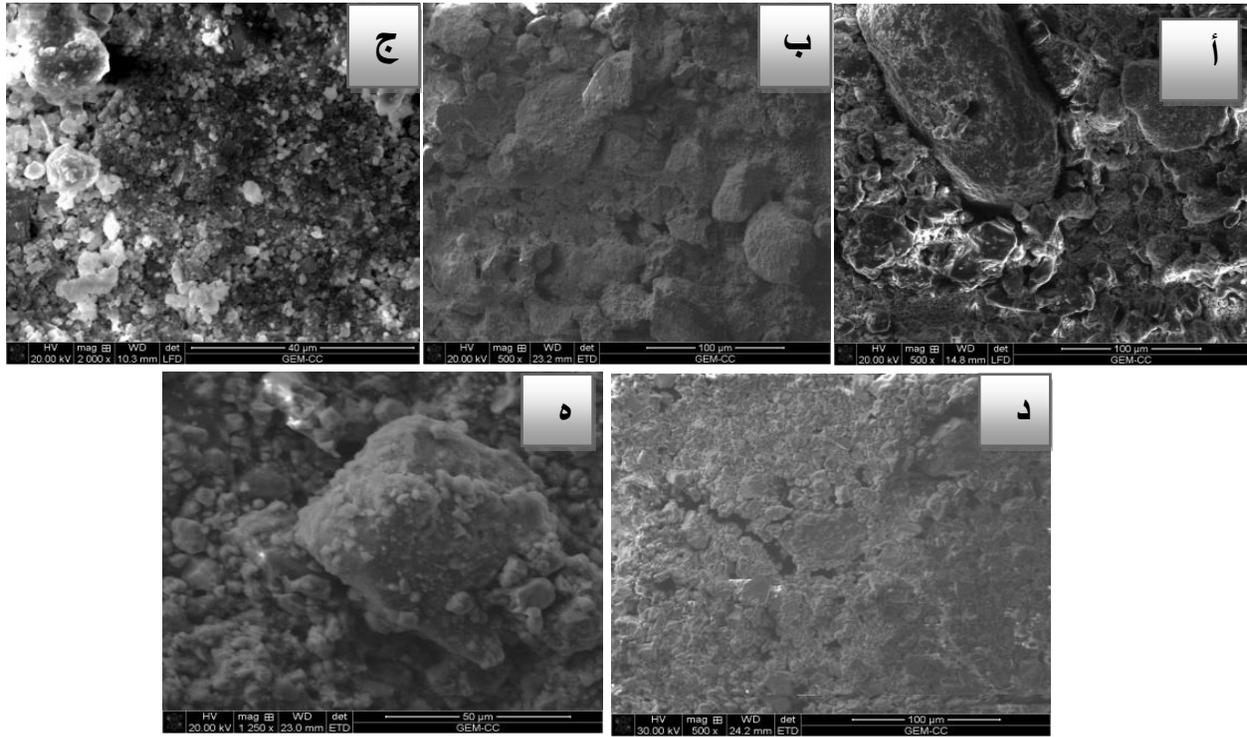
صورة رقم (7) : بالميكروسكوب الإلكتروني توضح مدى الثبات النسبي لمكعبات خلطات المونة المختلفة التي تم إخضاعها للدراسة بعد دورات التقادم الحراري.

بالفحص بالميكروسكوب الإلكتروني الماسح للمونات البديلة تبين أن عينة المونة القياسية التي لم يتم إضافة محسنات لها لم تقاوم التقادم الحراري حيث ظهرت بالفحص بالميكروسكوب الإلكتروني بعض الفجوات والفقء في المونة وتقلص المونة بصورة كبيرة، مما ساعد علي انتشار الفجوات، وقد أثر ذلك علي تماسك المونة صورة (7أ) بينما عينات المونات التي تم إضافة مواد التقوية لمكوناتها تبين أن مادة البوليمر المضافة جعلت المونة مقاومة للتقادم الحراري، كما لوحظ استمرار الإنتشار الجيد لمادة البوليمر وظلت المونة متجانسة كما أعطت راتنجات الأكريلك نتائج مرضية للمونة كود M2 المضافة إليها وحسنت من مقاومتها للتقادم الحراري، وكذلك حققت المونة كود M1 المضاف إليها فاكر OH نجاحاً نسبياً في مقاومة دورات التقادم الحراري وثباتاً ملحوظاً في الحفاظ علي مكونات المونة وكذلك المونة كود M3 المضاف إليها البارالويد B72 وايضاً المونة كود M4 المضاف إليها أديبوند 65. وأيضا المونة كود M1 المضاف إليها فاكر OH. صورة (7ب، ج، د، هـ).

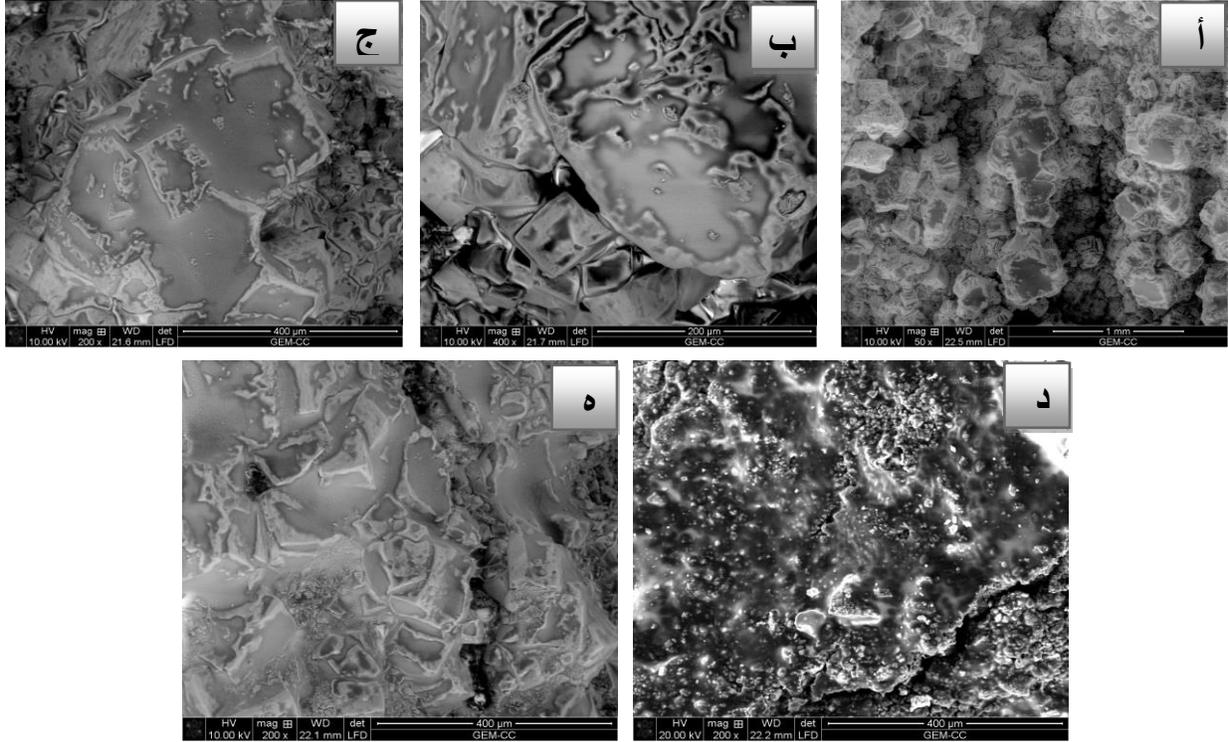
بالفحص بالميكروسكوب الإلكتروني الماسح للمونات البديلة تبين أن عينة المونة القياسية التي لم يتم إضافة محسنات لها لم تقاوم التقادم الملحي حيث تبين إنتشار التشققات وتبلور الأملاح صورة رقم (8) بينما عينات المونات التي تم إضافة مواد التقوية لمكوناتها تبين أن مادة البولييمر المضافة جعلت المونة مقاومة للتقادم الملحي نسبياً حيث تأثرت معظم المونات بعدد دورات التقادم الملحي و لوحظ تبلور للأملاح وتغير في لون المونات وحدوث فجوات بسيطة وظهور بعض الشروخ الدقيقة. و ترسب الأملاح على التكتلات البوليمرية مع ملاحظة تآكل حواف البلورات المعدنية للحبيبات المكونة للمونات. كما أعطت راتنجات الأكريلك نتائج مرضية للمونة كود M2 المضافة إليها وحسنت من مقاومتها للتقادم الملحي، وكذلك حققت المونة كود M1 المضاف إليها فاكر OH نجاحاً نسبياً في مقاومة دورات التقادم الملحي وثباتاً ملحوظاً في الحفاظ علي مكونات المونة وكذلك المونة كودM3 المضاف إليها البارالويد B72 وأيضاً المونة كودM4 المضاف إليها أديبوند 65. وأيضاً المونة كود M1 المضاف إليها فاكر OH. لذلك يمكن القول بأن مواد التقوية المضافة للمونات قامت بدور الربط الجيد بين الحبيبات المعدنية وظهرت العينة بشكل متماسك نسبياً ولكنها تأثرت بالتقادم الملحي صورة (8 ب، ج، د، هـ).
