## السبيل ما بين ضياع الشكل واندثار الوظيفة (دراسة معمارية تاريخية لسبيل على بك الكبير بطنطا)

داليا شبل سعيد، احمد صلاح الديب

قسم الهندسة المعمارية، كلية الهندسة، جامعة كفر الشيخ

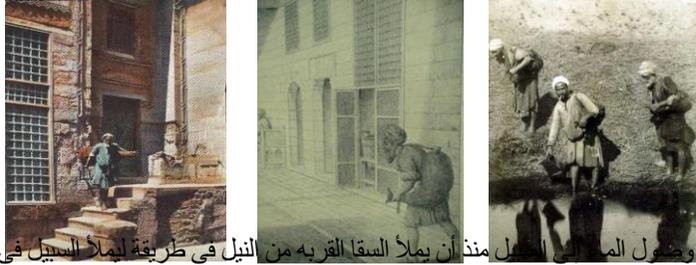
(شكل 1): دورة وصول المياه للسبيل منذ أن يملأ السقا القريه من النيل في طريقة ليملأ السبيل في القرن الثامن عشر.

ولملىء السبيل دورة تبدأ من أواخر شهر أغسطس إلى أكتوبر حيث فيض النيل وتقل المياه في بقية الشهور ولذا كان من المعتاد تخزين المياه أثناء الفيضان ويتم نقل المياه على الدواب وتفرغها في فتحة خاصة بأحد جوانب السبيل (شكل 1) ثم بدأت أهمية الأسبلة تتناقص في عهد الخديوي إسماعيل مع تأسيس شركة مياه القاهرة سنة 1869م وتم إدخال المياه إلى البيوت وبلغ عدد المشتركين في شركة المياه في نفس عام تأسيسها 4200 مشترك وبذلك إختفى دور السبيل شيئاً فشيئاً على مر السنين وأصبحت الأسبلة مجرد أبنية أثرية ذو شكل وطابع مميز يمثل حقبة زمنية وينقل لنا بعض مظاهر العصر الذي كان موجود فيه.<sup>(6)</sup>

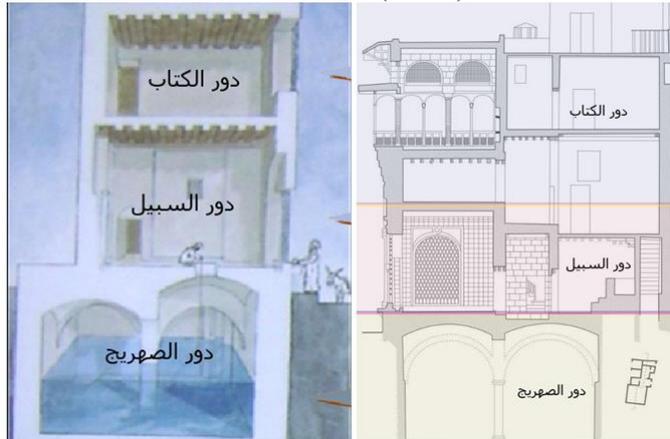
(شكل 2): قطاعان يوضحان مكونات السبيل الرأسية.

**الدور الأول:** وهو الصهريج الموجود تحت سطح الأرض وهو عبارة عن خزان ضخم لتخزين المياه ويسع على الأقل 500 متر مكعب من المياه وحوائطه مغطاة بطبقة كثيفة من الجص لمنع لتسريب المياه، أرضية الصهريج ملساء خالية من أى نتوء وللصهريج سلم حجري ملتف وبه أعمدة من الرخام مكونة بينها بوائك، ويصل الماء إلي الصهريج من خلال السواقي وذلك في مجارى تحت سطح الأرض ويعلو المزمله دولا ب و خزنه لوضع الآلات والصهريج مبنى من الأجر وله ثلاث فتحات: (23) الأولى: لتزويده بالمياه والثانية: لرفع المياه من الأحواض للشرب والثالثة: للنزول إليه لتنظيفه.

**الدور الثاني:** أعلى مستوى الأرض نجد حجرة التسبيل حيث تقوم بتوزيع المياه على أحواض الشبايبك التي تنصدر الحجرة وهي التي تقوم بدور الوسيط بين الجمهور والصهريج وكان تصميمها في البداية مربع وبها الحوض المخصص لتقديم مياه الشرب بحيث يمكن للمر أن يمد يده من خلال الشبايبك ليشرّب الماء من الحوض الرخامي الذي يلي النافذة لذا ابداع المعماري في تجهيزها فجعل بصدورها شاذروان لتبريد المياه وكان على كل شباك ضلفتى من الخشب وحوض من الرخام الأبيض مزود بجلسة لوضع أوانى الشرب ويعلو كل شباك خيمة من القماش لمنع الحر وفرشت أرضيات السبيل بالرخام الملون وسقف بالخشب المنقوش والملون.

**الدور الثالث:** فكان كتاب لتعليم الأطفال ويتم الصعود إليه بواسطة سلم يؤدي إلى غرفة الدراسة المحاطة بشرفات والتي تتيح تجدد الهواء (10)، وأقيمت فيها العمدة وتتوسطها قطع من المشربيات الخشبية، وتحت الأعمدة توجد الكوابيل الخشبية المزخرفة (شكل 2). (12)

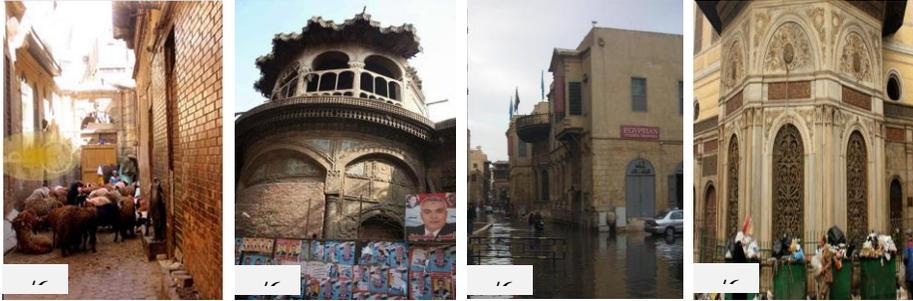
شكل (1-6/2/4): صور للتعدييات على الأسبله التاريخيه

- إنتشار القمامه التى تحاصر الأسبله كما فى سبيل أم عباس بشارع الصليبية فى القاهره كما بالشكل (1-6).
- ارتفاع منسوب المياه الجوفيه والذى يهدد جميع المنشآت التاريخيه ومنها الأسبله التى تقع بشارع المعز كسبيل محمد على حيث تسربت من باطن الأرض إلى الأحجار مما تسبب في تراكم طبقة من الأملاح تمددت داخل وخارج الأحجار، وأدت إلى شروخ في الأحجار، فضلاً عما تسببت فيه المياه الجوفية من تساقط الأسقف شكل (2-6).
- تشويه واجهات الاسبله بلزق اللافتات والاعلانات كما فى سبيل رقيه دودو كما تم سرقة الشبابيك النحاسية وسد الفتحات بالطوب الأحمر شكل (3-6).
- تربية أغانم بأحد مداخل الأسبله كما فى سبيل أمين أفندي بن هيزع سنة 1646م - 1056هـ كما بالشكل (4-6).
- معظم عمليات التدخل سواء النقل والترحيل وإعادة الإنشاء وكذلك الترميم تكون بصورة عشوائية غير مدروسة ولا تتبع الموثيق العالميه الصادره فى هذا الصدد أو أى قواعد فنيه أساسيه من قبل مقاوليين غير متخصصين وبمواد لا تتناسب مع تاريخية المكان وطابعه.

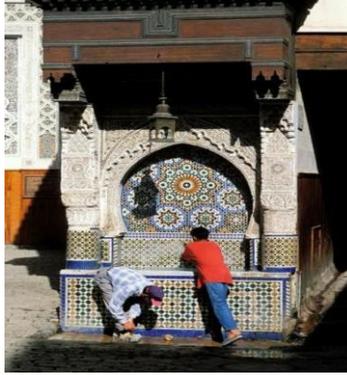
شكل (7): إحدى الأسبلة التاريخية بمدينة فأس بالمغرب وقد تم إعادة تشغيله بنفس الاستخدام السابق

- **المرحلة الثالثة:** رفع الأداء الوظيفي والبيئي والإجتماعي للسبيل وإعادة التأهيل من خلال تبنى وظيفة أو هدف يقوم السبيل بتقديمه للمساهمة في خدمة المجتمع ولزيادة إرتباط الناس بالمكان<sup>(18)</sup> وإستخدام سياسية إعادة الإستخدام المتكامل Integration use والذي تجمع بين إعادة الإستخدام في نفس الوظيفة والإستخدام المتكيف لها الذي يتناسب مع الإطار المحيط بحيث تخلق مجموعه ذات وظائف تكاملية integration function مع التأكيد على أهمية السبيل كمورد دائم للتنمية من خلال دراسة إعادته إستخدام السبيل بإنشطة معاصرة أو بوظائفه السابقة كما في العديد من الأسبلة التاريخية بتركيا والمغرب (شكل 7).

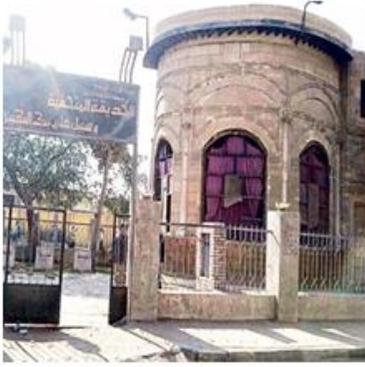
(شكل 8-1): صورة لسبيل علي بك الكبير (الياحت)

يعد سبيل على بك الكبير من أقدم المعالم الأثرية بمدينة طنطا، يقع حالياً بشارع الجلاء عند المدخل الجنوبي لمدينة طنطا (شكلي 8، 1-8) وهو يعد نموذج للأسبلة المستقلة التي تنتمي للعصر العثماني وقد أنشأ السبيل على بك الكبير في الفترة ما بين 1183-1185هـ/1770-1771م في الجهة المقابلة لقبة الجامع الأحمدي<sup>(22)</sup> "الساحة الموجوده حالياً" حيث كان يقع أمام الباب الجنوبي لمسجد السيد البدوي كوقف إسلامي لخدمة زوار المسجد والحق به مجموعة من المنشآت المعمارية كالقيسارية والطاحونة كوقف للإنفاق على السبيل وتشغيله وصيانتته كما الحق به كراسي للراحة ومنافع عامة ومرافق لخدمة المارة في الطرقات.<sup>(23)</sup>

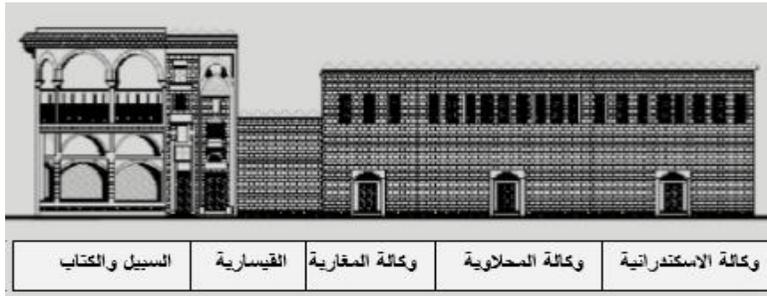
(شكل 9): واجهة السبيل كجزء من المجموعة المعمارية التي أنشأها علي بك الكبير بطنطا.

كان السبيل جزء من مجموعة معمارية<sup>(1)</sup> تتكون من السبيل وقيسارية لخدمة التجار بجهتها اليمنى ثلاث وكالات لسكن التجار الأولى للمغاربة والثانية للمحلاوية والثالثة للاسكندرانية وقد انتهى الأمير علي بك من هذا المجمع في 1185 هـ<sup>(16)</sup> ولم يبق من هذا المجمع الإنشائي الضخم سوى السبيل (الصهرنج) أما باقي المنشآت فقد اندثرت تماماً (شكل 9)<sup>(24)</sup>.

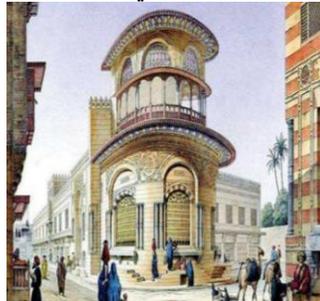
(شكل 10): الموقع الاصلى للسبيل بجوار المسجد الأحمدي<sup>(11)</sup>.

ويتخذ السبيل في تخطيطه نموذج الأسبلة ذات التأثير التركي حيث أن حجرة التسبيل تأخذ الهيئة المقوسة ويتخللها ثلاث شبابيك مغطاه بنحاس مشغول ولها قاعدة من الرخام تكسى أحواض التسبيل ويزين الحجرة من الخارج مقرنصات حجرية يتقدمها 3 درجات للتسهيل علي المستخدمين (شكل 10)<sup>(11)</sup>.

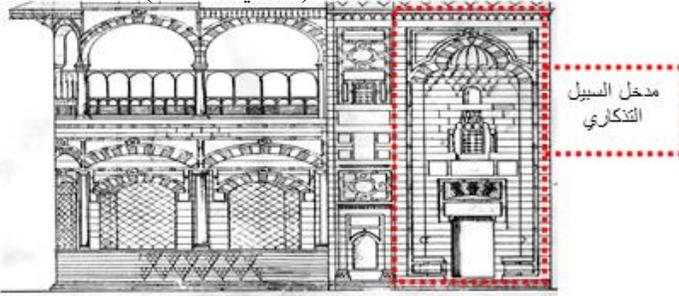
(شكل 11): واجهة سبيل وكتاب على بك الكبير قبل إزالة الكتاب ونقله من مكانه. (7)

جانبى الباب مكسلتان تزخرفهما تجويفات تبرز عن الجدار بحوالي 30سم ويوجد على المدخل باب يتكون من مصراعين من الخشب الخرط يعلوه عتب من صنجات معشقة يحيط به زخرفة ميمية ويعلوه دخلة مصممة تكتنفها زخارف من النظام البارز والغانر على الحجر فيما يشبه الطبق النجمي يعلوها دخلة يغلق عليها شباك من الخشب الخرط يكتنفها عمودين من الرخام يعلوها صفيين من الدليات والمدخل يؤدي إلى ردهة تفتح على غرفه يوجد بها الآن مكتبة وعلى اليسار نجد غرفة التسبيل (شكلي 11 و12). (7)

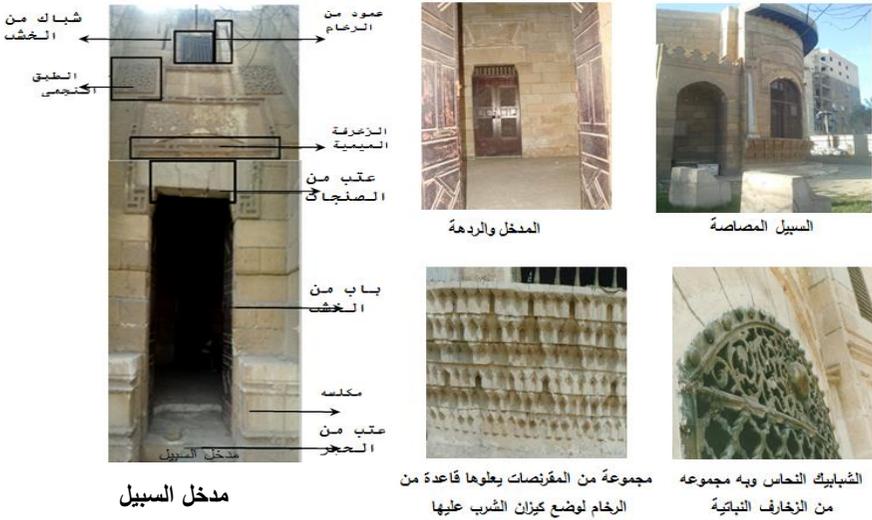
مدخل السبيل

مجموعة من المقرنصات يعلوها قاعدة من الرخام لوضع ميزان الشرب عليها

الشبابيك النحاس وبه مجموعه من الزخارف النباتية

(شكل 12): أهم العناصر المعمارية المكونه للسبيل .

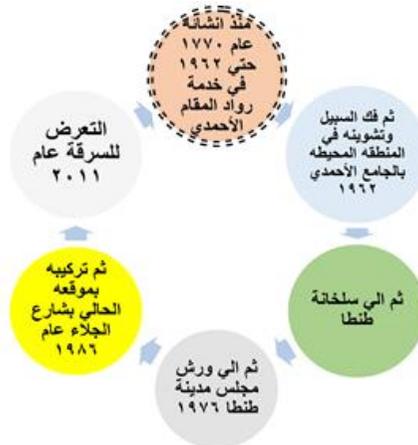
(شكل 13): مراحل التدخل لنقل وترحيل السبيل منذ إنشائه وحتى وقتنا الحالي 2018 م

يعد سبيل علي بك الكبير من المنشآت التاريخية التي يتضح بها صور التعديت ومظاهر التدهور والتشويه جراء ما تعرض له من فك وتركيب بصورة خاطئة خلال مراحل المختلفة وتلى ذلك العديد من السرقات إلى أن تم تكسير وسرقه السبيل في يناير 2011م حيث أصابه الضرر بصورة بالغة، فقد ظل السبيل طوال ما يقرب من 200 عام فى خدمة رواد المقام الأحمدي (13) حتى قررت بلدية المدينة فى بداية ستينات القرن الماضى فك مبنى السبيل وترقيم أحجاره والقطع الأثرية الموجوده به وذلك لإعادة بناؤه فى موقع آخر وتم تشوين أحجاره فى المنطقة المحيطة بالجامع الأحمدي ثم تم نقله مره أخرى وتشوين أحجاره فى سلخانة طنطا حتى ينتهى اختيار موقع آخر ثم تم نقله إلى ورش مجلس المدينة عام 1976م ولكنه تعرض إلى تلف بعض الأجزاء نتيجة لعوامل التعرية والظروف الجوية وسوء التخزين بالإضافة إلى تعرضه للسرقة والاستيلاء على قطع نادرة من أجزاء كأغطية البلاعات وأفريز الأرصفة مما أدى إلى إتخاذ قرار بضرورة تركيب السبيل مرة أخرى فى موقعه الحالى بشارع الجلاء. (شكل 13) (7)

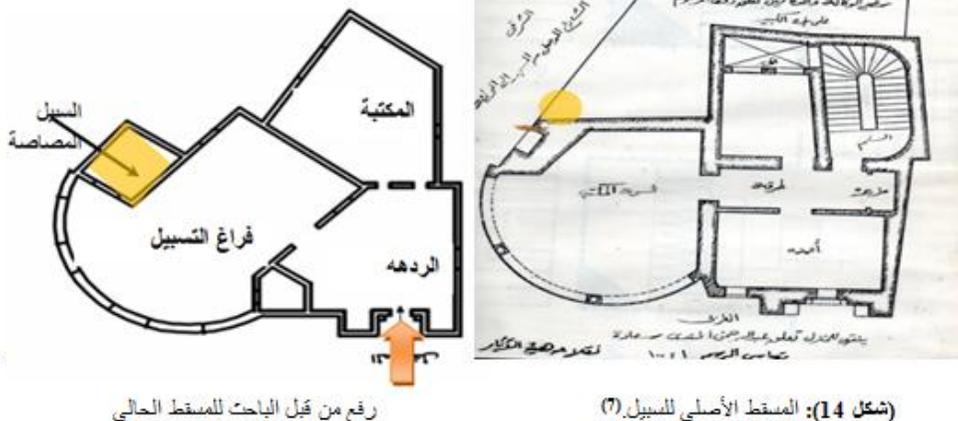
رفع من قبل الباحث للمسقط الحالي

(شكل 14): المسقط الأصلي للسبيل (7)

كما فقد السبيل العديد من إجزائه الرئيسية كالسلم المؤدى للطابق العلوى، كما تغير شكل ومساحة غرفة التسييل والردهة المؤدية من المدخل وتغير شكل المسقط الأفقى تماماً حيث كان يوجد بالجهة الجنوبية الشرقية دخلة عميقة بارزة عن سمت السبيل من الخارج معقودة بعقد نصف دائري أقل إرتفاعاً من عقود نوافذ السبيل ومزينة بأعلى بشرفات على شكل ورقة نباتية (وتسمى شرفة مورقة) وأغلب الظن أن هذه الدخلة كانت تحتوى على حوض بمصاصة (شكل 14) كما شيدت سقف حجرة التسييل والردهة مقوسة بالخشب مع وجود بروز للخارج كحماية للواجهة وفرشت الأرضيات بالبلاط والحجر نظراً لفقد الرخام الخاص بالأرضيات والأحواض.<sup>(22)</sup>

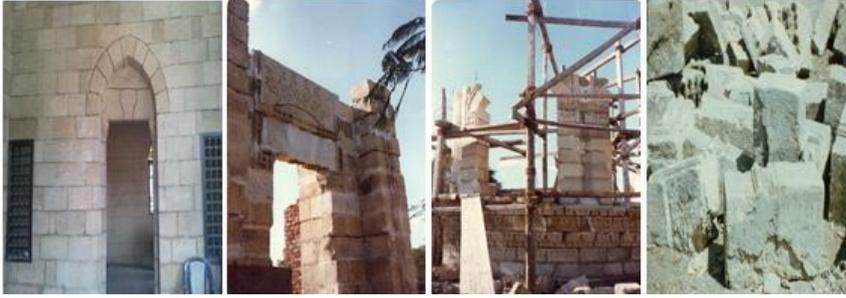
(شكل 15): بعض من أجزاء السبيل أثناء وبعد إعادة الإنشاء وتركيب الأحجار عام 1986 (7)

وفى عام 1986 م تم إعادة بناءه فى الموقع الحالى بالجزيرة الوسطى بشارع الجلاء فى مدخل طنطا الجنوبى باتجاه القاهرة وكان السبيل قد فقد العديد من عناصره المعمارية بعد نقله وإعادة بناءه فى موقعه الجديد وذلك لفقدانه عناصر رئيسية هامة فيه مثل الصهريج والأحواض الرخامية والكتاب وغيرها واستعيض عن الأحجار المفقودة بأحجار بديلة لتكتملة الشكل العام للسبيل حيث يظهر ذلك فى غرفة التسييل، كما تم إعادة تأهيل السبيل فى نفس العام بمكتبة مزودة بالعديد من أمهات الكتب برسم دخول بسيط للجمهور كنوع من المشاركة فى إحياء قيمة السبيل وأهميته وتفعيل دوره وسط النسيج العمرانى المحيط (شكل 15).<sup>(21)</sup>

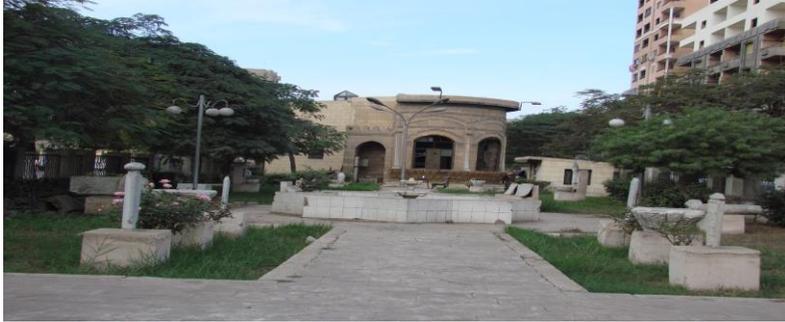
(شكل 16): الحديقة المتحفية وما تحتوى عليه من مفردات تاريخية وأثرية قبل يناير 2011 (الباحث)

**- الحديقة المتحفية:** تم تخصيص الموقع الحالي عام 1986م لإعاده إنشاء السبيل وألحق به حديقة متحفية مساحتها حوالي 1.5 فدان تعد الثانية من نوعها بعد حديقة الأندلس بالجزيرة بالقاهرة والأولى في الوجه البحري وقد أخذت التخطيط المحورى الذى تناسب مع شكل الحديقة بحيث تصطف المعروضات على الجانبين (شكل 16) وتضم الحديقة مجموعة من العناصر المعمارية التى ترجع إلى عصور ماضية تم جلبها من مخازن القلعة بالقاهرة ومتحف طنطا ورشيد - هناك العديد من الزيارات تقام للسبيل - والعناصر عبارة عن: (23)

- بلاطات مربعة وسداسية ذات زخارف هندسية على شكل طبق نجمى ترجع للعصر العثمانى.  
- أحواض الشرب والنوافير المصنوعة من الرخام والمزينة بالحفر الغاطس والبارز وأحواض الزهور التى تم الإحتفاظ بها ونقلها من القصور والبيوت التاريخية التى تم هدمها وترجع للعصر العثمانى، كما يوجد بعض الأعمدة التى ترجع إلى العصر الفرعونى والبيزنطى وأجزاء من مجرى مائى " ميزراب" أو "أكور تاريا" واجهته على شكل رأس أسد يفتح فمه ينزل منه الماء يرجع للعصر اليونانى.  
- مجموعة من شواهد القبور للعصر المملوكى والعثمانى محفور عليها بالخط الثلث آيات من القرآن وأسم المتوفى وتاريخ الوفاه، كما يوجد بعض منها يرجع للعصر الأيوبى عام 575هـ مكتوب عليها بالخط الكوفى.

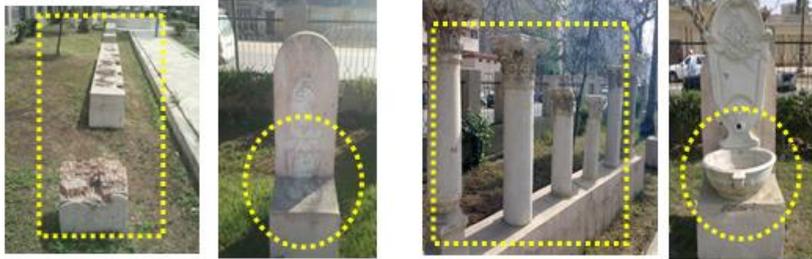
(شكل 18): الوضع الحالي، المرفقات للخاصات الأثرية 2018

(شكل 17): الخاصات الأثرية قبل ثورة 25 يناير 2011

تم رصد التعدى على السبيل وخاصة بعد ثورة 25 يناير 2011 وحتى الآن وظهور حالة من الإنفلات الأمنى وغياب الرقابة والحماية حيث تعرض للسرقة والنهب، كما تم إقتحام المكتبة وسرقة أكثر من 150 كتاب من أمهات الكتب تم إستعادة حوالي 40 كتاب منها وقامت وزارة الدولة لشئون الآثار بتحرير محضر - مازالت المكتبة مغلقة لجردها - كما تم تكسير البوابة الرئيسية وسرقة الحديقة المتحفية وسرقة نحاس الشبابيك وتكسير الزجاج ففقد السبيل العديد من عناصره المعمارية الهامة وأصبح مجرد هيكل خرب لوجود مبنى أثرى فى هذا المكان كما فقد العديد من المفردات التراثية الهامة الموجودة داخل الحديقة المتحفية (شكل 17-18) وحتى الان لم يطرأ على السبيل ولا الحديقة جديد إلا إضافات بسيطة كوضع سلك على الشبابيك وترتيب المكتبة.

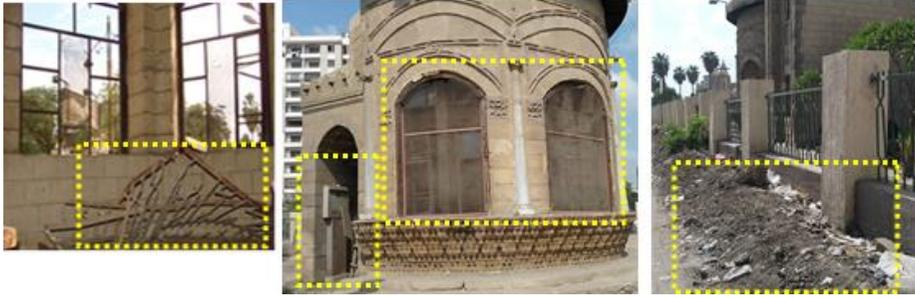
شكل (20): المخلفات بجوار السور وداخل السبيل 2018

- الحماية بتجديد الأسوار وتوفير نظام حراسة وصيانة الشبابيك.
- الصيانة الدورية للسبيل والتنظيف وإزالة المخلفات من الموقع (شكل 20).

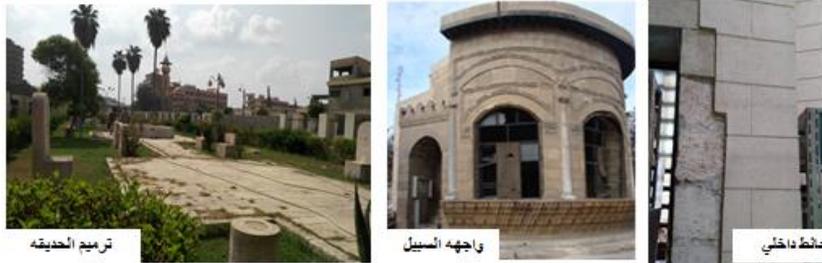
شكل (21): ترميم الواجهه والحوائط الداخلية والحديقة المتحفية ومعالجه تفاصيلها (الباحث 2018)

- معالجة الشروخ والرطوبة داخل السبيل وبالسور الخارجى .
- ترميم القواعد والعناصر الأثرية الموجوده بالحديقة المتحفية .
- استكمال تفاصيل الواجهه وترميم المدخل ومعالجه تفاصيله (شكل 21).

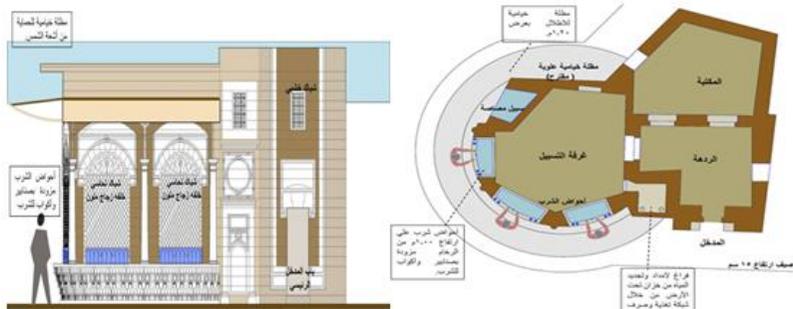
شكل (23): واجهه السبيل كمقترح لإعادته  
تسخله بعد إدخال بعض التحديثات ( الباحث)شكل (22): يوضح مسقط أفقى كمقترح مستقبلي لإعادته  
استخدام السبيل بعد إدخال بعض التحديثات عليه ( الباحث)

- إعادة إنشاء الدرج الموجود أمام الواجهه لتسهيل الوصول إلى الأحواض (شكل 22).
- إعادة إنشاء بعض القواعد المحطمه فى الحديقة لعرض المقتنيات الأثرية.
- إعادة إنشاء السبيل المصاصة او إستبداله بمبرد كهربائى خارجى ليسهل استخدامه للأطفال .
- أحواض من الرخام مزودة بصنابير وأكواب للشرب.
- إعادة إنشاء مظله فوق الواجهه لتوفير الظل (شكل 23).

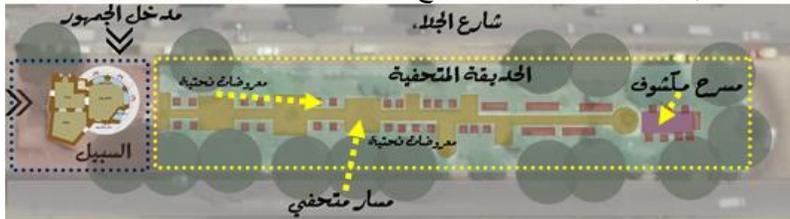
شكل (24): مقترح لإعادة تأهيل وتنظيم موقع السبيل والحديقة المتحفية المحيطة (الباحث)

**المرحلة الثالثة: "إعادة التأهيل"** وبعد التدخل بالمستويات المختلفة يتم إعادة التأهيل ببعض الوظائف المقترحة ليتناسب مع طابع المكان وإحتياجات السكان المعاصره ( شكل 24) وذلك من خلال: رفع الأداء الوظيفي والبيئي والإجتماعي للسبيل من خلال تبنى وظيفة أو هدف يقوم السبيل بتقديمه للمساهمة فى خدمة المجتمع مع ضروره إستخدام سياسية إعادة الإستخدام المتكامل Integration use والذى تجمع بين إعادة الإستخدام فى نفس الوظيفة والإستخدام المتكيف لها الذى يتناسب مع الإطار المحيط بحيث تخلق مجموعه ذات وظائف تكاملية integration function مع التأكيد على أهمية السبيل كمورد دائم للتنمية من خلال دراسة إعادة إستخدام السبيل بوظيفته السابقة وذلك نتيجة لإرتفاع درجات الحرارة بمصر والتغيرات المناخية المستمرة فى مصر والعديد من الدول العربية خلال السنوات الأخيره ونقص حصة المياه فى مصر مما يستدعى ضرورة الحصول على مورد ماء من خلال الأبار لتغذية السبيل كحفر بئر خلفى وتزويد السبيل بمواتير لرفع المياه وتخزينها فى خزان ومنه إلى الصنابير الخاصة بالشرب، وإنشاء درج لتسهيل الوصول إلى أحواض الشرب .

- كما يقترح إعادة تأهيل المكتبة بإضافة بعض الأماكن للبحث الإلكتروني والمكتبة الرقمية.
- إعادة تأهيل الحديقة لإقامة بعض الأنشطة كمسرح مكشوف وإستضافة أطفال المدارس.

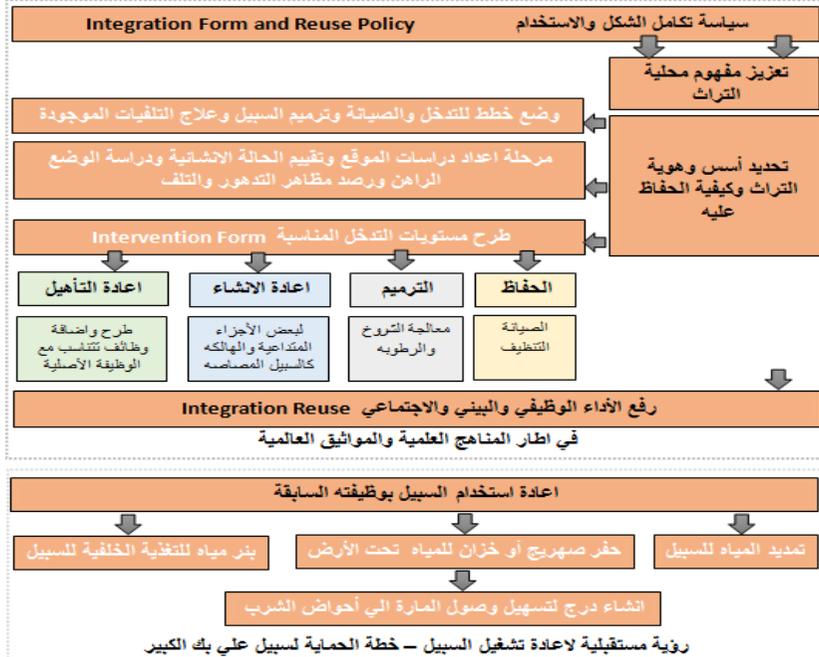
شكل (25): مخطط عام لاعادة تشغيل السبيل في اطار الحفاظ علي هوية التراث (الباحث)

ومن خلال الخطة المقترحة السابقة واستراتيجية الحفاظ لاعادة تشغيل مباني الأسبلة أمكن وضع مخطط عام داخل اطار مفاهيمي محدد يتضمن الخطوات الأساسية لاعادة تشغيل السبيل مع الحفاظ علي هوية الشكل بداية من وضع خطط التدخل في المرحلة الأولى واعداد الدراسات اللازمة ومن ثم طرح مستويات التدخل كالحفاظ والترميم واعادة الانشاء في المرحلة الثانية، ثم عرض بدائل متعددة لرفع الأداء الوظيفي للسبيل واعادة استخدامه في المرحلة الثالثة، وفيما يلي ملخص لأهم محاور خطة الحفاظ وإعادة تأهيل السبيل ( شكل 25).
