QASER AL KHARANAH A CIVILIZE MONUMENT BETWEEN CONSERVATION METHODOLOGY AND IT'S LOST

قصر الخرانة معلم حضاري بين منهجية الحفاظ وضياع المعلم
بحث مقدم من د. جمال شفيق عليان
قسم العمارة وعلوم البناء - كلية العمارة والتخطيط
جامعة الملك سعود - الرياض
عضو المجلس العالمي للمعالم والمواقع ICOMOS - باريس

قصر الخزانة معلم حضاري

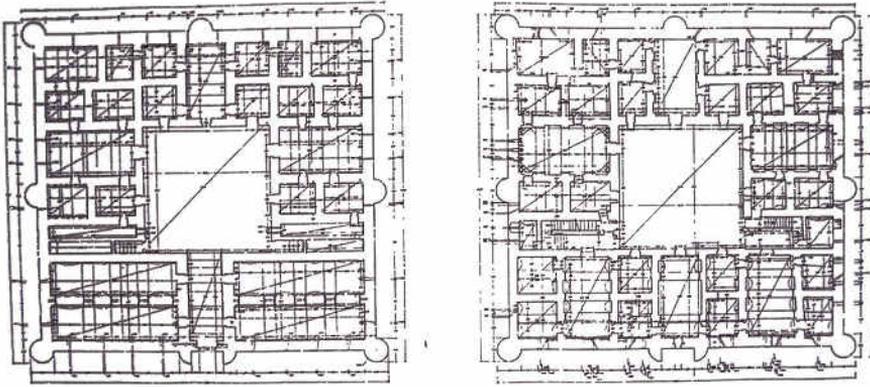
قصر الخرانة مربع التخطيط بمقاييس 34.50 X 36.20 مترا وبارتفاع 9.80 مترا، على زواياه الأربع توجد أبراج داعمة للإنشاء (انظر الشكل رقم 2)⁴ الواحد منها أتى على شكل ثلاثة أرباع الدائرة وفي وسط جدرانه الخارجية هناك أبراج داعمة أيضا أتت على شكل أنصاف دوائر، ما عدا الواجهة الجنوبية حيث يحيط بمدخل القصر ربعا دائرة (أي أن النصف انقسم إلى نصفين)، مما يعطي القصر هيئة القلعة المحصنة، يعلو المدخل تسعة ألواح جصية منها خمسة زخرفية على شكل سعف النخيل، كما يوجد شريطاً زخرفياً يحيط بالمبنى من جهاته الأربع من الطوب الطيني المائل بزواوية 30 درجة على ارتفاع 650 سنتيمترا، ويوجد أسفل منه ب 165 سنتيمترا شريطاً آخرًا مشابه له يحيط فقط بالأبراج البارزة عن الجدران تأكيداً بصريا على هيبتها وأهميتها.

شكل رقم 2 أ.ب. قصر الخرانة، رفع هندسي متري، مسقط أفقي للطابق الأرضي ومسقط للطابق الأول.

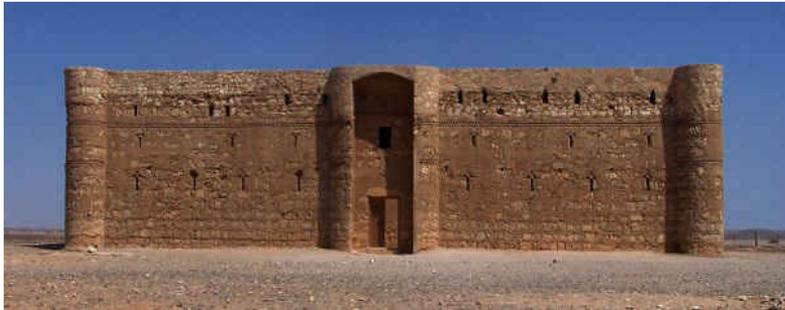
شكل رقم 2 ج. قصر الخرانة، الواجهة الجنوبية الرئيسية

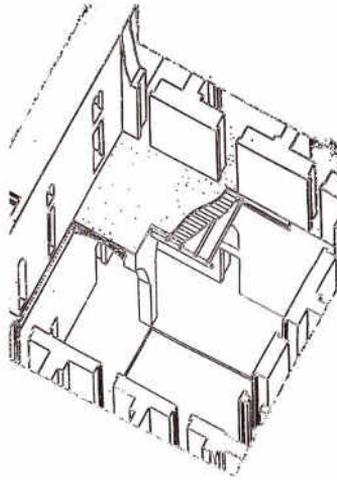
الوسطي حول الساحة السماوية) تتجمع عدة فراغات من خمس إلى ست غرف وتكون جميعها وحدة متكاملة ومنفصلة عن الوحدات الأخرى في الطابق الأرضي والذي على ما يبدو كان مستعملا من قبل المرافقين لصاحب القصر، أما الطابق الأول فكان مستخدما فقط من صاحب القصر وأقاربه من الدرجة الأولى، والدليل على ذلك وجود مسارين حركة لربط فراغات القصر مع بعضها الأول يأتي عبر الفراغات نفسها محاذي للجدران الخارجية ومقابل للمسار الثاني الخارجي الذي كان يأتي من خلال الرواق المنهار في داخل الساحة السماوية كما يظهر من وجود أبواب القاعات الرئيسية للبيوت المطلة على الساحة، تمت دراسة إعادة بناء البورتكو بالرسم الهندسي وذلك بالاعتماد أولا على نتائج الحفرية الأثرية التي قام بها ستيفن يوريس وثانيا بالاعتماد على الدلائل الهندسية المتبقية في جدران الساحة الداخلية للقصر (انظر الشكل رقم 3).

شكل رقم 3. مقترح تصوري من قبل المؤلف لإعادة بناء الرواق المتهدم داخل الساحة السماوية المفتوحة في القصر، بناءً على دراسة الدلائل الأثرية والمعمارية.

- إكمال الرواق (العنصر المعماري) المتهدم من القصر، في وسط الساحة الداخلية السماوية، بطريقة تمكن مستقبلا من إزالته دون التأثير سلبا على العناصر الأصلية في القصر إذا ما دعت الحاجة إلى ذلك، وإعادة تأهيل نظام تجميع مياه الأمطار وسط الساحة والتي كشفت عنها الحفريات الأثرية التي قام بها يورس في نهاية ثمانينات القرن الماضي.

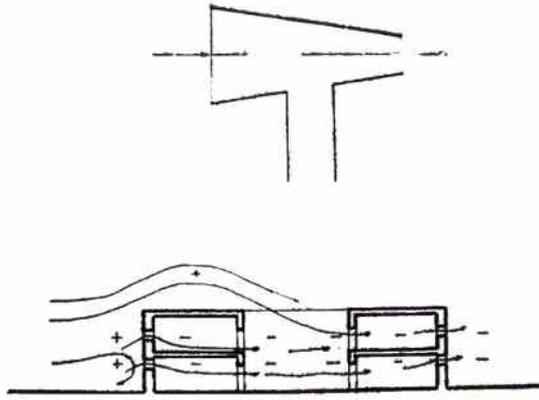
والنظام الأكثر أهمية في القصر هو نظام التهوية القائم على وجود فرق الضغط الجوي داخل وخارج فراغاته ولذا تم اختيار مساحات الفتحات بعناية مما يحدث حركة شفت قوي للهواء القادم من الجهة الغربية عبر فتحات صغيرة تعادل كمية الهواء الداخلة منها نفس الكمية الخارجة من الفتحات كبيرة المساحة الموجودة باتجاه الساحة الداخلية (أنظر الشكل رقم 4)، الذي يحدث في القصر ينطبق مع نظرية برنولي "ضغط المائع المتحرك يقل بازدياد سرعته" التي وضعها في القرن التاسع عشر [3 ص 102] وما يعرف بتأثير برنولي (Bernoulli effect).

شكل رقم 4 أ. رسمة توضيحية تبين أسس نظرية برنولي لتحرك الهواء بسبب الفرق في الضغط الجوي بين الأماكن [2 ص 159]. 3ب. قصر الخزانة دراسة تطبيقية لعمل شفت الهواء من خلال الفتحات الصغيرة.

- يحتوي القصر على قيم ثقافية متعددة منها القيمة العلمية مثل ما هو الحال في نظام التهوية حيث وجد العالم بروناي أسس علمية لنظام التهوية الطبيعية تتفق مع ما هو موجود في قصر الخزانة بعشرات القرون تسبق اكتشاف برنولي.

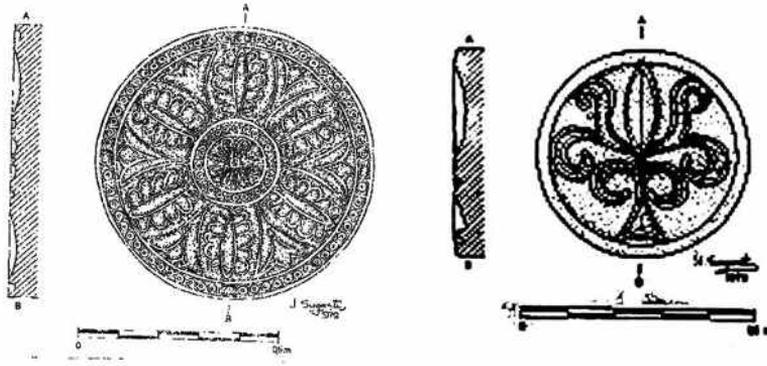
من تحليل نظام الزخرفة في القصر يبدو واضحاً وجود نظامين مختلفين والرابط بينهما فقط الشكل الدائري (انظر الشكل رقم 5)، وهذا دليل آخر على أن التغيير في المواد والتقنيات الإنشائية تبعث تغييراً في الحس والتذوق الفني مما يعني أن صاحب المبنى قد تغير مما يعزز الفرضية الثالثة من الفقرة

السابقة أي أن صاحب المبنى الذي بدأ في بناء القصر قد توفي قبل إنهاء المبنى وأكمّله من خلفه في الملك بالبناء بتقنيات ومواد جديدة وبنظام زخرفي جديد.

شكل رقم 5 أ، ب الشكلين الزخرفيين المستخدمين في مرحلتي بناء القصر، تشابه في الشكل الدائري واختلاف في المادة الزخرفية [1 ص 73].

- ترميم العناصر الزخرفية الخارجية (شريطا الطوب الطيني والألواح الجصية فوق مدخل القصر) والداخلية (الأقراص الزخرفية الجصية بنوعها من مراحل البناء).
- ترميم العناصر المعمارية الداخلية (الأقواس والزوايا الركنية والأقبية) بشكل لا يشوهها ويحافظ عليها.

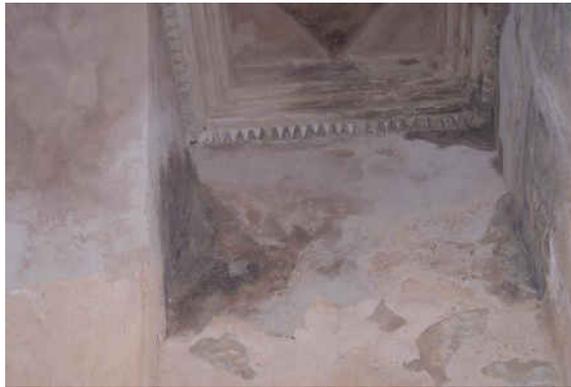
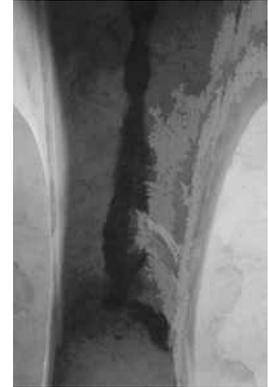
الشكل رقم 6 ب، ج. قصر الخرانة، أسقف فراغات في الطابق الأول تعاني من مظاهر تلف متعددة مثل نفاذ الرطوبة ووجود ظاهرة تزه الأملح والتعفن في بعض الأجزاء داخل القصر.

- تمت تعبئة الشقوق في أسقف الطابق الأرضي بمادة الاسمنت مما أدى بعد مرحلة ويسبب تمدد مادة الاسمنت أكثر من مادة الحجر إلى ظهور عملية التشقق من جديد.
- تم إكمال ما كان ناقصا من سقف الطابق الأول (من زوايا ركنية وأقواس وأقبية) بطريقة مستعجلة لم تعطى حقها في الدراسة والتحليل والتوثيق، لذا خرجت أسقف غريبة الشكل عن السائد في القصر كما حدث في الغرفة رقم 48 حيث تم تسقيفها كلها بقبو برميلي ضخم لا ينسجم والنظام الإنشائي لباقي القصر.

- إعادة فتح الباب في الواجهة الشرقية كما كانت قبل تدخل الترميم من سبعينات القرن الماضي.
- استبدال القصار (اللياسة) الإسمنتية (من الترميم السابق) بأخرى طينية واستكمال الساقط منها في واجهات القصر الداخلية والخارجية، والعمل على وضع خطة دورية لصيانة القصر.

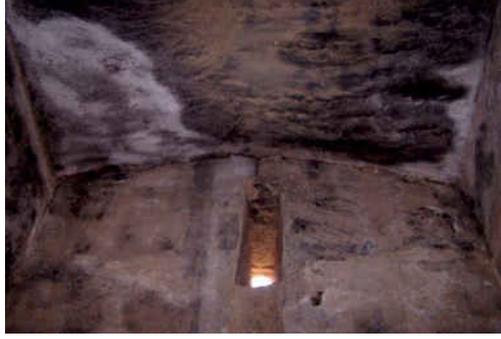
يعاني القصر في الوضع الراهن من مشكلتين أساسيين هما التردّي الانشائي أولاً، حيث يعاني حالياً من مشاكل انشائية وتصدعات كبيرة تظهر في واجهتي القصر الجنوبية والغربية. ونتائج أعمال الترميم الخاطئة ثانياً، والتي هي عبارة عن اصلاحات عشوائية غير ممنهجة ولا تقي بالعرض. ينذر هذا الوضع بضياع المعلم بكامله بعد ضياع الكثير من أجزائه ومن قيمه الثقافية.

الشكل رقم 7, قصر الخزانة، شقوق مستمرة بين الواجهة الجنوبية وباقي القصر

- يقوم المقترح على تحقيق النقاط الرئيسية التالية:
- دراسة المشاكل الإنشائية ومعرفة أسبابها وتقديم حلول لها، وخاصة بما يتعلق بالإضرار الواقعة على الواجهتين الغربية والجنوبية من دفع العناصر الإنشائية من باقي القصر لهما باتجاه الخارج، مما أدى إلى تشققات مستمرة بين الواجهتان وباقي القصر (انظر الشكل رقم 7)، مما سيؤدي على المدى الطويل إلى سقوطهما، إذا لم يتم ربطهما بباقي القصر بطريقة هندسية سليمة وصحيحة.

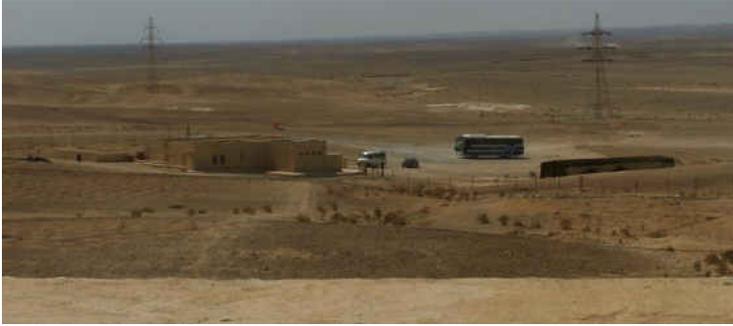
شكل رقم 7. صورة من فوق قصر الخزانة باتجاه مركز الزوار المبنى مؤخرا على مقربة من القصر

هذه الأعمال في مجملها، والتي تتضمن لنا سلامة المعلم واستمرارية وجوده، لن تكون تكلفتها المالية بأعلى من تكلفة المبنى الذي تم بنائه مؤخرا كمركز للزوار بالقرب من القصر (انظر الشكل رقم 7)، مع أن الزوار يأتون لزيارة القصر ويقضون فيه
