DESIGN CONSIDERATIONS OF WOMEN'S HEALTH HOSPITALS OF (MUKALLA CITY IN YEMEN)

مددوح علي يوسف،	وفاء عبدالله بعلاء،
أستاذ ورئيس قسم الهندسة المعمارية كلية الهندسة - جامعة أسيوط	معيدة بقسم الهندسة المعمارية كلية الهندسة - جامعة حضرموت

الاعتبارات التصميمية لمستشفيات صحة المرأة بمدينة المكلا باليمن

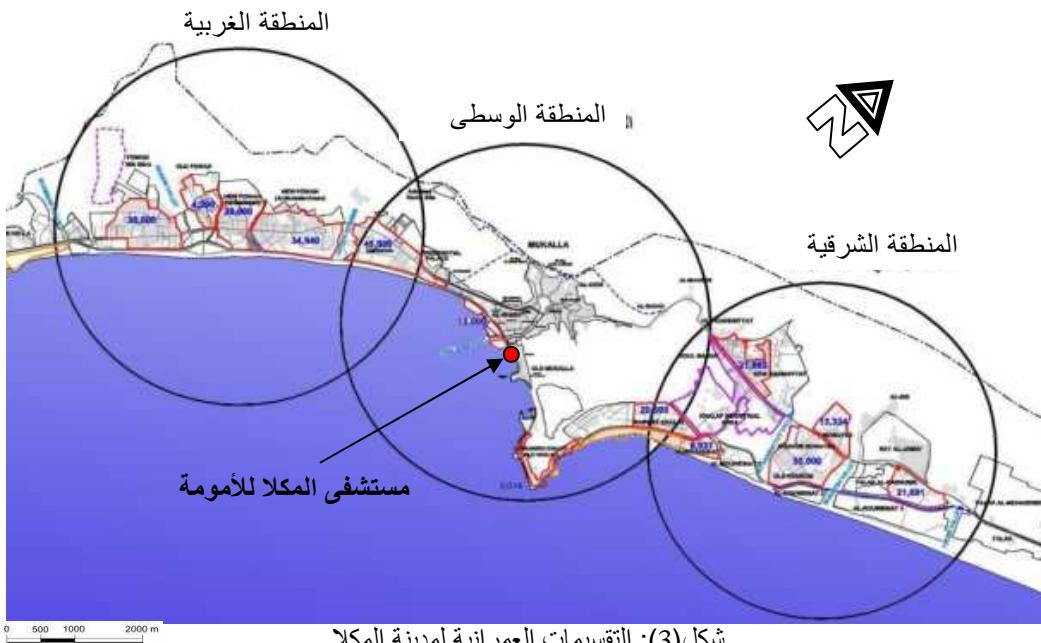
شكل(3): التقسيمات العمرانية لمدينة المكلا.

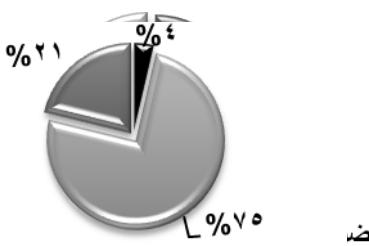
تبين من خلال الإجابات أن نسبة الضوضاء بالمستشفى تنقسم إلى نوعين: ضوضاء داخلية وضوضاء خارجية، وقد وضحت الأمهات أن نسبة إزعاج الضوضاء الداخلية أعلى من الضوضاء الخارجية بنسبة (61%), بسبب وقوع قسم الإقامة بالقرب من منطقة الحركة بقسم التشخيص والعلاج. شكل(5)

شكل(5): النسبة المئوية للشعور بالضوضاء المرتفعة

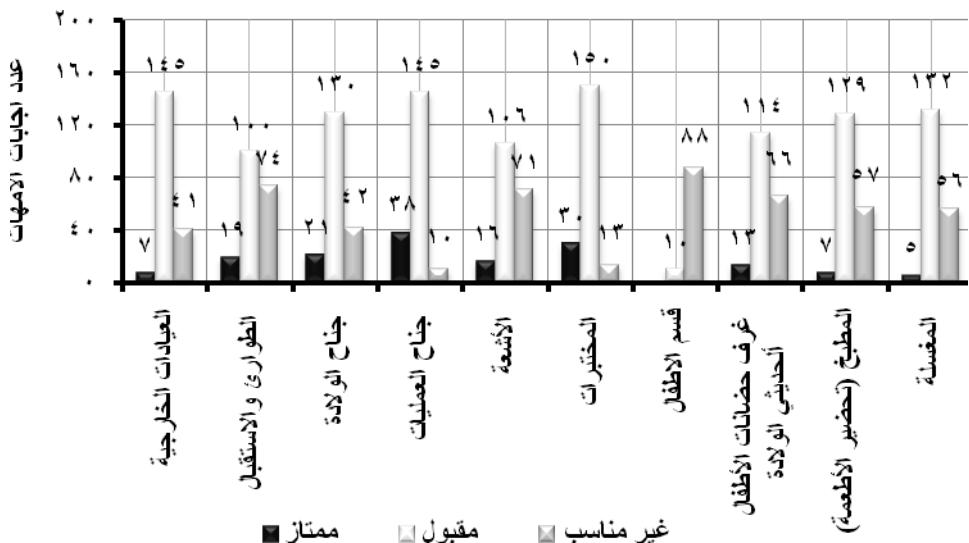
المستخدمين ولا تلقى رضا الأمهات فكانت الإجابة بأن نسبة الخدمات الممتازة (64%) فقط والمقبولة (75%) وغير المناسبة (21%). شكل(6) تتبّع جودة الخدمات المقدمة من قسم إلى آخر كما هو موضح بالشكل(7)، وقد تبيّن من حساب النسبة الكلية للإجابات في هذه الأقسام بأنها ممتازة بنسبة (68%) فقط ومقبولة (63%) وغير المناسبة (29%) ويرجع ذلك إلى نقص المكونات والأجهزة الطبية وهي نسبة مقاربة لإجابة السؤال السابق مما يؤكّد صحتها.

شكل(7): نتائج الاستبيان حول جودة الخدمات بأقسام المستشفى.

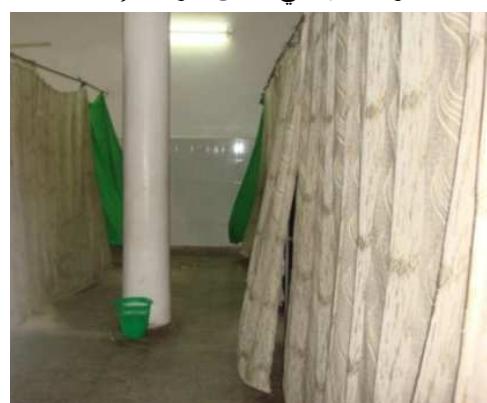
إن مشكلة توفير الخصوصية بالمستشفى من الأمور الحساسة بالنسبة للأم ومن خلال إجابة الأمهات حول نجاح المستشفى في توفير الخصوصية بنسبة (43% بنعم) و (48% إلى حد ما) و (9% بلا)، ويشير إلى أن المستشفى توفر الخصوصية للأمهات، ولكن بسبب قلة الإمكانيات لم تستطع المستشفى توفير غرف للإقامة المنفردة بالإضافة للعنابر المتوفرة حالياً مما يسبب الإزعاج للأمهات والتسبب بإحساسهن بعدم الخصوصية، لذلك حاولت إدارة المستشفى حل المشكلة بوضع ستائر قماشية في بعض غرف الإقامة كفاصيل بصرية بين الأسرة في بعض العنابر.

شكل (8): العنابر التي تم توفير ستائر قماشية فيها كحل مؤقت لتعزيز الخصوصية

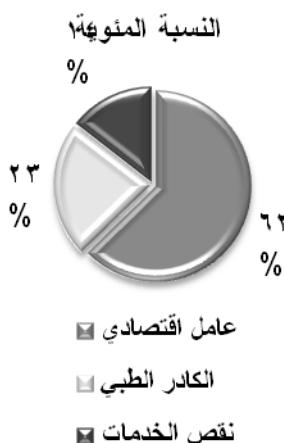
- ولمعرفة رأي الأمهات بالمسبيات الرئيسية لعدم رضاهن عن الخدمات بالمستشفى من وجهة نظرهن كانت الإجابات تؤيد أن الجانب الاقتصادي هو العامل الأكثر تأثيراً مما يعني أن نسبة الإنفاق على المستشفى متعددة، يليه الجانب الطبي ثم التصميمي (نقص الخدمات) مثل توفير الأقسام المتخصصة والمساحات وغيرها).

شكل (10): العوامل المؤثرة على مستوى الخدمات بالمستشفى من وجهة نظر الأمهات.

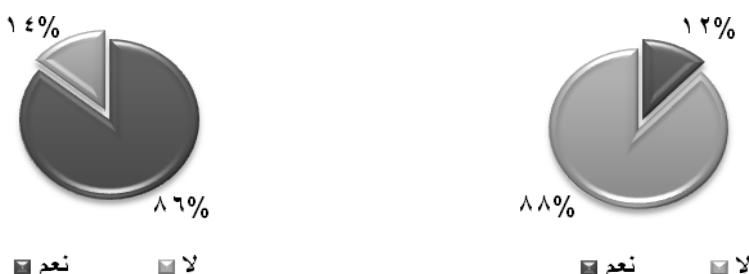
- 3-2- من وجهة نظر الأطباء والممرضين:**
ومن خلال أسلمة الاستبيان الخاصة بالأطباء والممرضين تبين الآتي:
- يظهر من خلال (88%) من الإجابات أن المستشفى لا تلبي جميع الاحتياجات الضرورية لخدمة المرضى. شكل (11)
- أكدت (86%) من الإجابات أن بعض الأقسام بالمستشفى لا تستطيع الإيفاء بجميع الاحتياجات مما يؤدي إلى الاستعانة ببعض الخدمات من الخارج مثل بعض الفحوص المختبرية والأشعة. شكل (12)

شكل رقم (12): النسبة المئوية للاجابة عن تلبية بالخدمات من خارج المستشفى

شكل رقم (11): النسبة المئوية لـلاجـابة عنـ تـلـبـيةـ الـسـطـفـيـ لـجـمـيع الـاحتـياجـات الـضرـوريـة

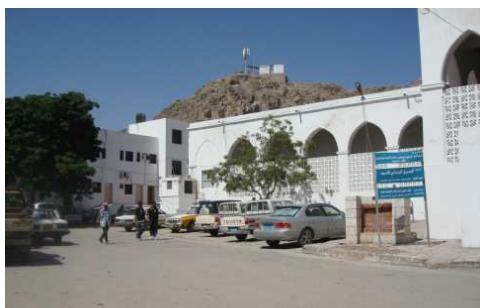
لا يوجد جدول تنظيم لموافق السيارات ويلاحظ من الشكل(15) وقوف السيارات عشوائياً داخل المستشفى.

شكل(15): وقوف السيارات عشوائيا.

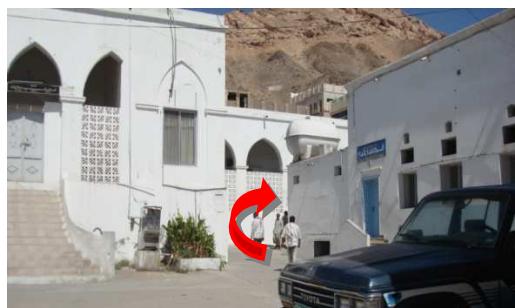
- بعض شوارع المستشفى الخارجية ضيقة مما يصعب مرور سيارة الإسعاف. شكل(14)

شكل(14): شارع ضيق يؤدي إلى مبنى الولادة.

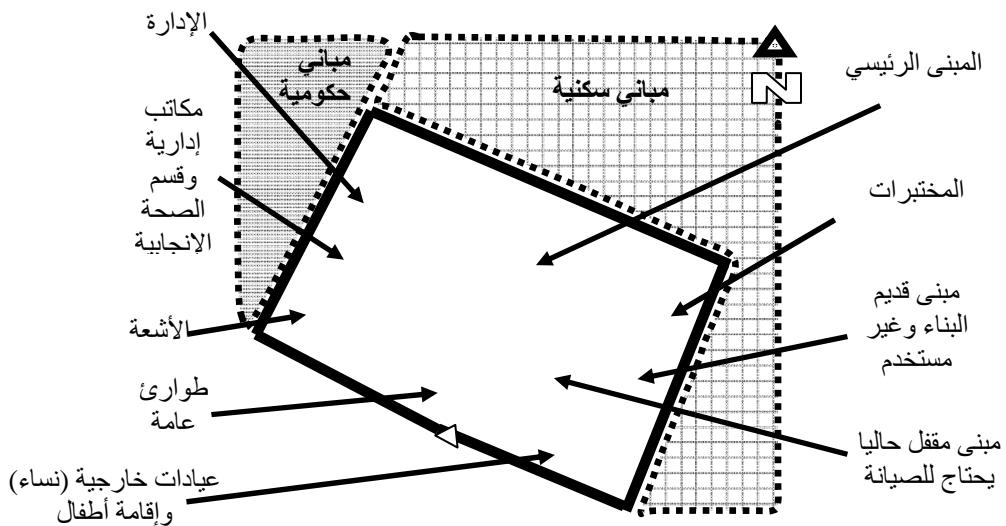
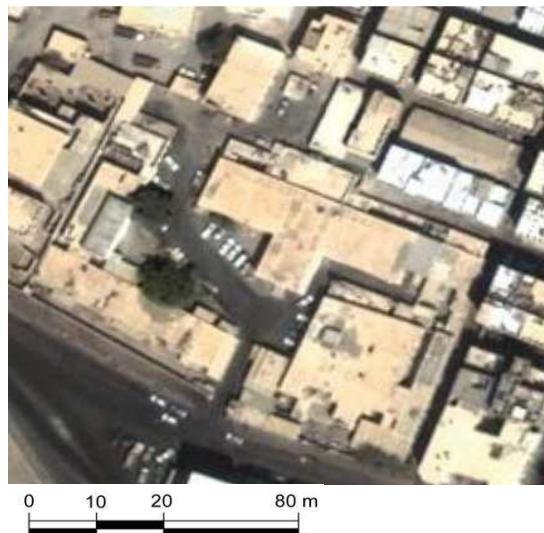
- بعد قسم الأشعة عن المبني الرئيسي يؤدي أحياناً للحاجة الملحة لنقل المريضة ويكون شاقاً في حالة عدم قدرة المريضة على المشي لعدم وجود المنحدرات لاستعمال الكراسي المتحركة.

- عدم الربط بين قسم العيادات الخارجية والأشعة والمخبرات.

بعد قسم العناية بالأطفال الحديثي الولادة عن جناحي الولادة والعمليات بالمبني الرئيسي أدى لنقل الأطفال المولودين حديثاً (المبتسرين) بواسطة الممرضات وبدون وضعهم في حضانة متحركة إلى قسم الحضانات وعدم القدرة على توفير على الأقل حاضنة واحدة بالمستشفى لنقل المبتسرين إلى القسم الخاص بهم بسبب عجز المستشفى عن توفيرها.

شكل(16): موقع المختبرات والأشعة بالنسبة للمبني الرئيسي بمستشفى المكلا للأمومة .

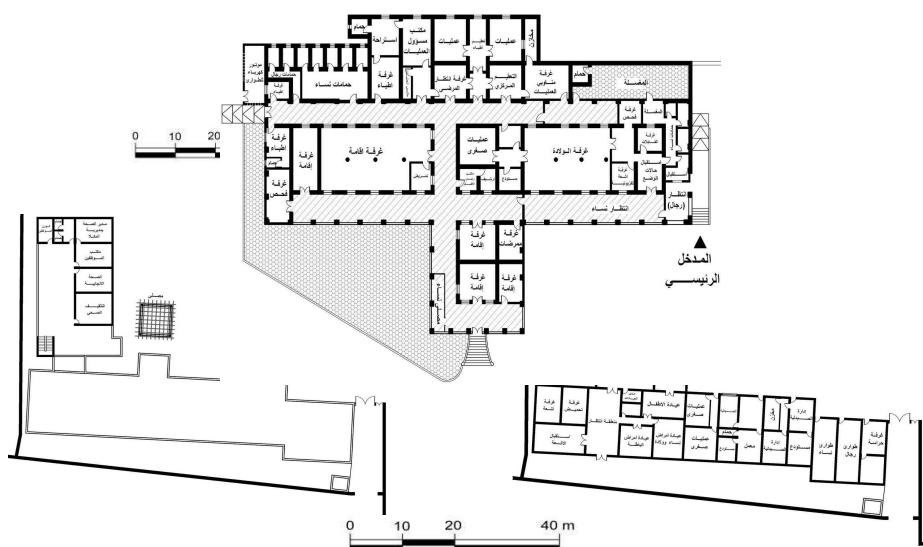
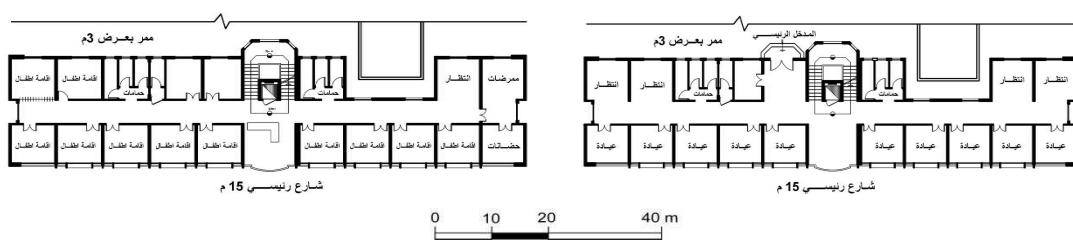
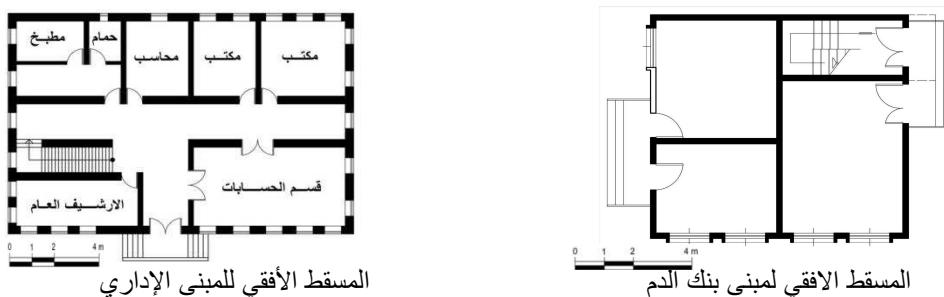
الدور الأرضي والأول لمبني الطوارئ العامة ومبني الصحة الإنجابية^[2]

المساقط الأفقية للدور الأرضي والأول لمبني العيادات الخارجية وإقامة الأطفال

شكل(17): المساقط الأفقية لمباني مستشفى المكلا لصحة المرأة

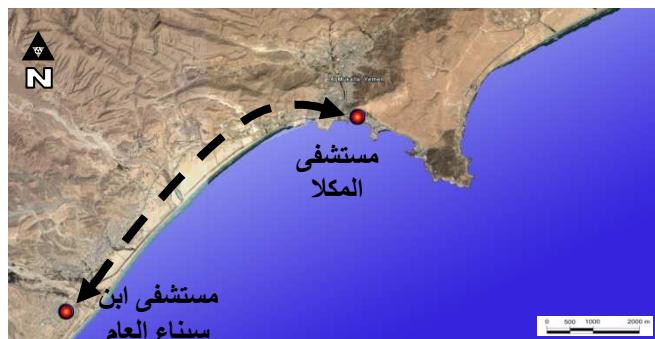
- لا يوجد بالمستشفى قسم للعناية المركزة، ويتم تحويل الأمهات الالاتي يحتاجن للعناية إلى قسم العناية المركزة بالمستشفى العام (مستشفى ابن سينا) الموجود خارج المدينة مما يعرض حياتهن للخطر بسبب زيادة الوقت اللازم لإنقاذهن في الحالات الحرجة. شكل (18)
- لا يوجد غرف ما بعد الولادة.
- لا يوجد قسم الإسعافات الأولية.
- لا يوجد قسم خاص بعمليات المناظير، وإنما ينقل جهاز المناظر إلى غرف العمليات بالمستشفى مما يؤدي إلى ازدحام جدول غرفة العمليات اليومي.
- عدم وجود غرف للإفاقية التابعة لغرفة العمليات فتنتقل المريضة بعد العملية مباشرة إلى قسم الإقامة.

شكل(18): بعد المستشفى ابن سينا العام عن مستشفى المكلا للأومة.

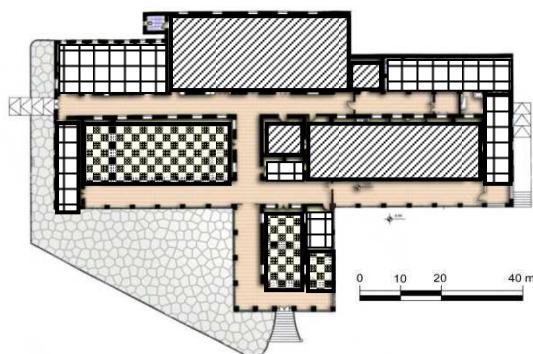
إن عدم فصل مكونات وحدة الإقامة بمنطقة هادئة كان له اثر في إحساس الأمهات بالانزعاج بسبب الضوضاء (انظر شكل (19)).

شكل رقم(19): مبني الأمومة والطفلة

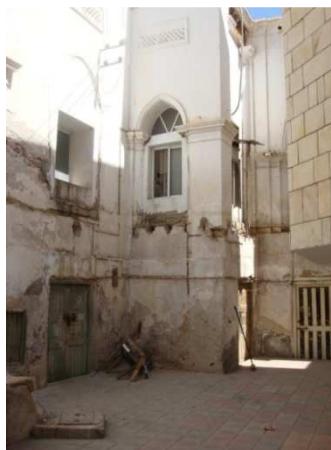
انعدام الصيانة والنظافة الدورية لبعض المباني مما أدى إلى تدهور وتردي بناءها، انظر شكل (21).

شكل رقم(21): مبني يحتاج للصيانة

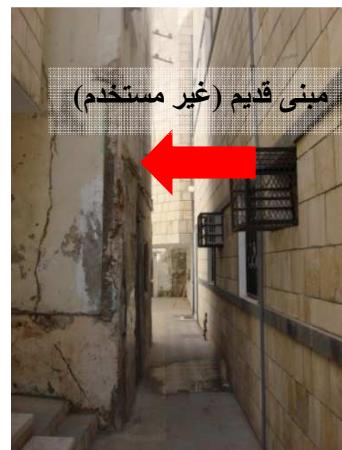
يوجد بالمستشفى مباني غير مستخدمة وذلك بسبب تدهور حالة بناءها لعدم وجود صيانة لها (تستخدم حالياً كمخازن). شكل (20)

شكل رقم(20): مبني غير مستخدم بسبب قدم بناؤه

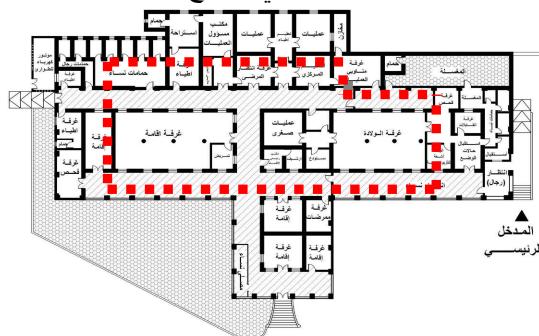
تحيط بالمنطقة الوسطى للمستشفى (شكل 22) ممرات مفتوحة إلى الخارج عن طريق فتحات ذات نهايات مقوسية قريبة من السقف لإدخال أكبر قدر ممكّن من أشعة الشمس (شكل 23-24)، وقد كانت هذه الأقواس في السابق يبدأ ارتفاعها من الأرضية مع وجود درابزين بارتفاع (1م) وقد تم بناء الجدار لمنع دخول الأشخاص من هذه المناطق، ولكن في الواقع لا يوجد إصابة كافية في هذه الغرف مما يؤدي إلى الحاجة إلى إ

شكل (22): المنطقة الوسطية بالمستشفى، تحتاج لمعالجة الإضاءة

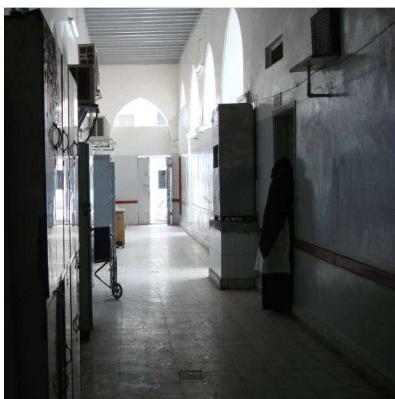
شكل(24): إضاعة الممرات الخلفية غير جيدة

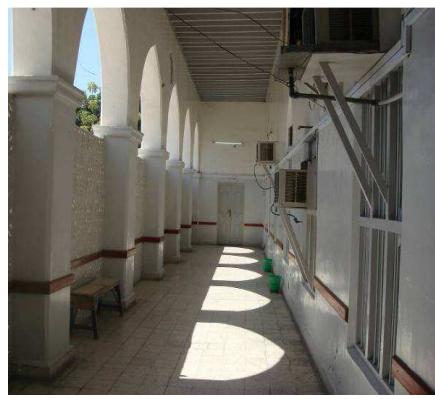
شكل(23): الإضاعة تصل للمر الأمامي ولا تصل إلى الغرف بصورة جيدة

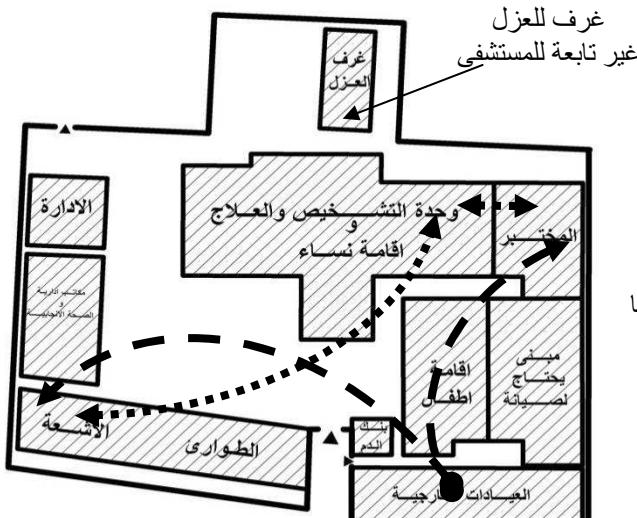
شكل(25): ترتيب الأقسام الحالي بمستشفى المكلا لصحة المرأة موضح فيها الحركة بين الأقسام.

- وضع قسم المختبرات والأشعة بمنطقة وسطية بين (وحدة التشخيص والعلاج) و(العيادات الخارجية والإقامة) لتسهيل الحركة بينها، ويمكن توضيح ذلك بالشكل التالي:

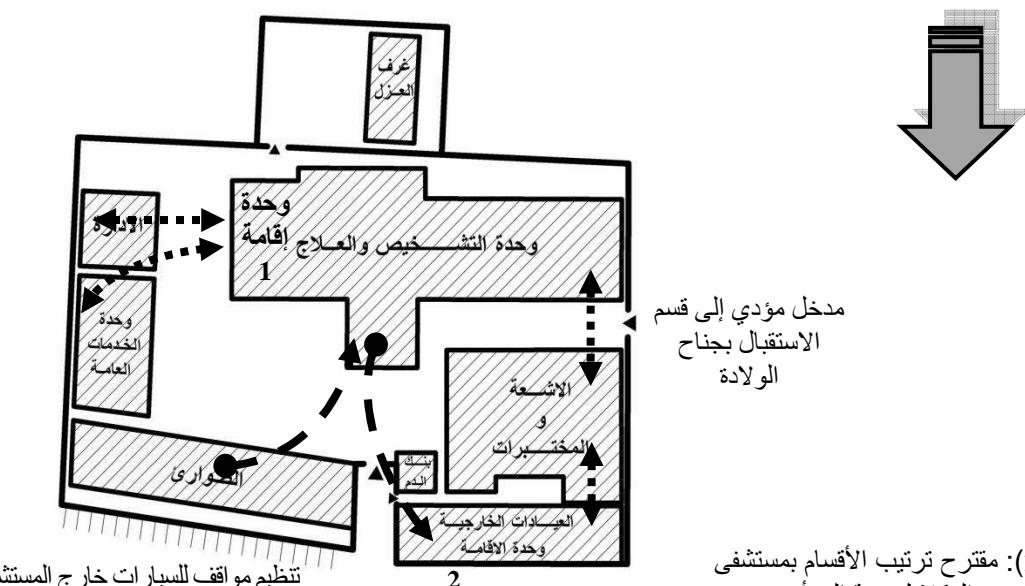
شكل(26): مقترن ترتيب الأقسام بمستشفى المكلا لصحة المرأة.

- تجميع وحدة الإقامة ببناء دور إضافي بمبني العيادات الخارجية لإقامة الأمهات.
