**دراسة التقنيات المختلفة لتعشيق حشوات الزجاج الملون
بقصر السكاكيني - بغمرة - وأسباب ومظاهر تلفها**

عمل دراسة لاستكمال وترميم نماذج من الحشوات الزجاجية المفقودة أو الناقصة

سلوى جاد الكريم ضوى

كلية الآثار - جامعة القاهرة

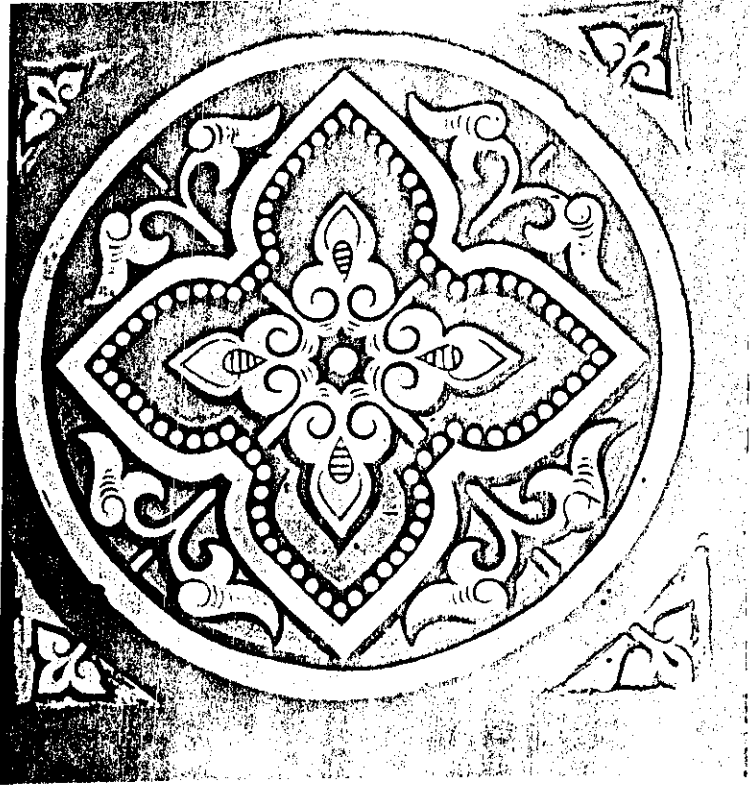
شكل رقم (٣)

يوضح النمط الزخرفى للحشوة الزجاجية المستديرة المراد تعويضها بزجاج حديث

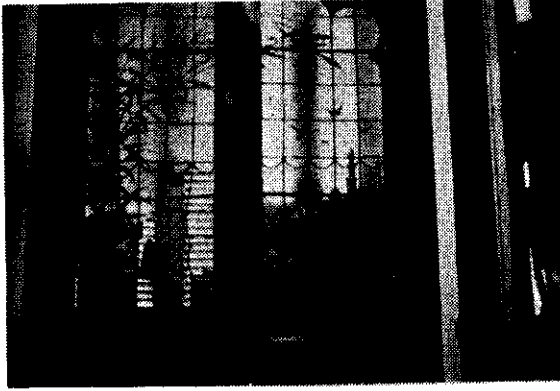
صور رقم (١)

وتعد حالة الحشوات الزجاجية المعشقة بالرصاص فى هذا الباب سيئة للغاية ، فهناك مساحة كبيرة مفقودة من الزجاج - كما يتضح من الصورة السابقة - كذلك فإن الترابط بين الحشوات ضعيف ومعرضة للإنهيار مما جعل القائمون على القصر يقومون بعمل حماية للحشوات لمنع سقوطها وذلك بتثبيت شرائح طولية وعرضية من الشاش على السطح الخارجى لها ، ويتضح ذلك من الصورة (رقم ٢) . إلا أن هذه المعالجة لم تقدم حماية كاملة للحشوات ، وذلك لأن شرائح الشاش والمادة المشبته لها

توضح حشوات الزجاج المشق بالرصاص ، بالبواب الموجود بالقاعة ذات الطراز الشرقى بالقصر وبها جزء كبير مفقود من الحشوات

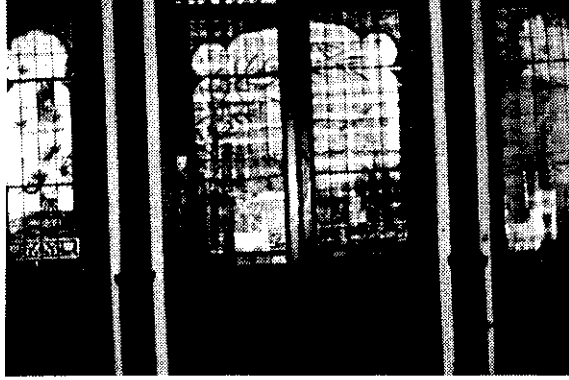
صور رقم (٣)

تعرضت للجفاف وبدأت أيضا فى الانفصال من مكانها ، كما أن وجود هذه الشرائح قد شوه وأفسد روعة وجمال هذه الحشوات ويتضح ذلك من خلال الصورة (رقم ٣) .

توضح الافر السين لوجود شرائح الشاش المشوهة للنمط الزخرفى
للحشوات الزجاجية المعشقة بالرصاص

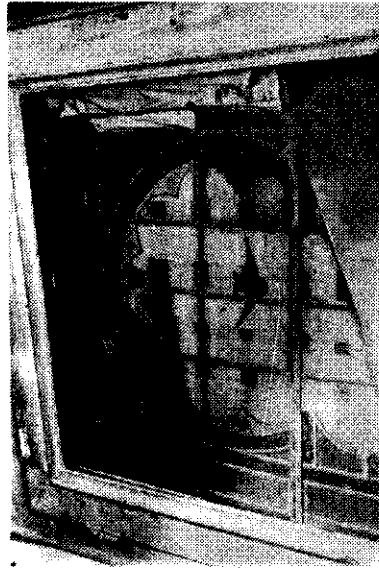
صور رقم (٤)

ونلاحظ أيضا اتباع طريقة أخرى لحماية وتدعيم حشوات الزجاج المعشق فى هذا الباب وذلك بتركيب طبقة تزجيج خارجية للحماية External Protective Glazing وهى طريقة أوصى بها خبراء الترميم^(١) ، حيث يتم وضع ألواح من الزجاج الشفاف خلف التوافذ الزجاجية المعشقة بالرصاص . وتوضح الصورة (رقم ٤) تركيب لوح من الزجاج الشفاف خلف حشوات الزجاج المعشق . ولكن للأسف تعرض هذا الزجاج الحديث للكسر ولم يعد يؤدي أى حماية للحشوات بل أصبح يشوه مظهرها .

توضح تركيب طبقة تزجيج خارجية
لحماية الحشوات إلا أنها تهشمت وفقد جزء كبير منها

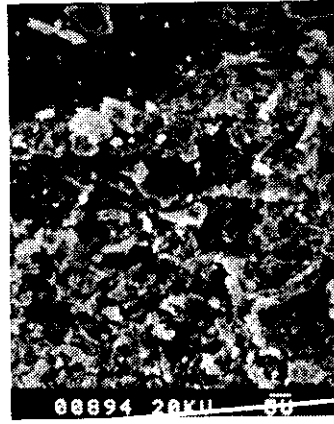
صور رقم (٧)

حيث تم الفحص والتصوير لعيتين من الزجاج المستخدم فى التعشيق . وتوضح الصورة (رقم ٧) السطح الخلفى لعينة من الزجاج الأخضر النصف شفاف ذو زخارف بلون بنفسجى بقوة تكبير (١٠٠٠ X) ويتضح من الصورة إصابة السطح بالتآكل نتيجة تعرض السطح الخارجى للزجاج لتأثير العوامل الجوية وخاصة الرطوبة حيث تظهر مكونات التلف فى صورة حبيبات ذات لون فاتح تحصر بينها فجوات عميقة تبدو بلون أسود .

توضح السطح الخلفى لعينة من الزجاج وتبدو ظاهرة إصابة السطح بالتآكل السطحى
فى صورة تجمعات فاتحة اللون تحصر بينها فجوات عميقة (صورة بالميكروسكوب
الإلكترونى الماسح - ١٠٠٠ X)

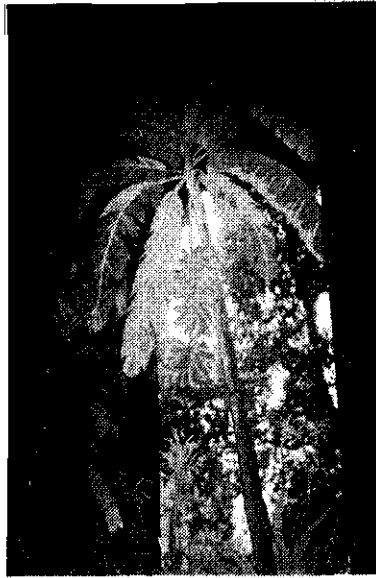
صورة رقم (١٤)

وزخارف هذا الباب ، وكما يتضح من الصورة (رقم ١٤) عبارة عن زخارف تمثل أشجار الموز ورسوم طواويس ، ولتنفيذ هذا النمط الزخرفى قام الفنان بتغطية المساحات التى لا يرغب فى ازالتها بمصهور شمع النحل (وتتمثل هنا فى الأرضية الزجاجية المحتفظة بشفافيتها تماما ، ولم تحجب المنظر الخارجى لأشجار حديقة القصر) أما الزخارف والمثلة فى شجرة الموز ورسوم الطاووس ، فقد تركت دون تغطية وعولجت بالحمض عن طريق غمر الحشوة فى حمام مخفف منه ، مما أدى إلى تآكل هذه المساحات الزخرفية ، وظهورها بلون أبيض معتم فوق الأرضية الشفافة . ويعد هذا الباب بأسلوبه الزخرفى المميز من أجمل وأشهر أبواب القصر على الإطلاق .

توضح احدى مصراعى الباب الجنوبي الرئيسى بالقصر ذو الزخارف المنقذة على الزجاج بأسلوب الإزالة بالحمض

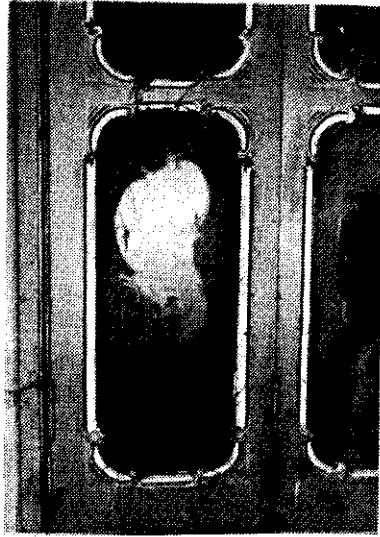
صور رقم (١٥)

والصورة (رقم ١٥) تمثل جزء من نافذة رجاجية بقاعة الاحتفالات بالطابق الأول من القصر ، وهى واحدة من النوافذ والأسباب ذات الزخارف المنفذة بهذا الأسلوب (أسلوب سفح الرمال) وهى مقسمة إلى حشوات زجاجية مستطيلة ، معشقة بواسطة عوارض خشبية ، وتبدو فيها الزخارف المنفذة بأسلوب الأزالة عن طريق الـ Sand-Blasting بلون أبيض معتم على الأرضية الزجاجية الشفافة ، والمنفذ عليها زخارف نباتية بلون أحمر .

توضح نافذة خشبية معشقة بحشوات زجاجية ذات زخارف منفذة بأسلوب سفع
الرمال

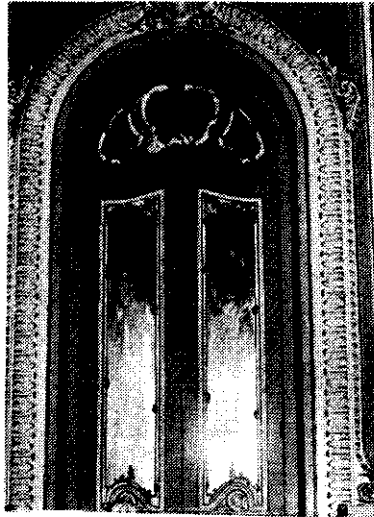
صور رقم (١٦)

عشق الفنان أيضا بعض الأبواب الخشبية بالقصر بحشوات زجاجية مطبق على خلفيتها رقائق من الفضة (المرايا) ، ومثال ذلك باب خشبي بقاعة الاحتفالات ، مكون من ضلفتين كل ضلفة معشقة بلوح من الزجاج ذو السطح العاكس صورة (رقم ١٦) .

توضح تقنية تعشيق الابواب الخشبية بالواح من الزجاج العاكس (المرايا)

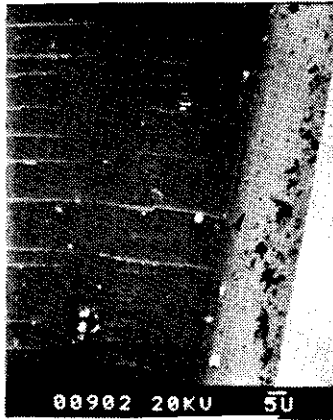
صورة رقم (١٨)

أما الأسلوب الثانى الذى استخدم فى فحص عينة من نفس الزجاج (الأحمر البياقوتى) فهو الفحص والتصوير بواسطة الميكروسكوب الالكترونى الماسح (S.E.M) وتمثله الصورة (رقم ١٨) والتي يمكن تفسيرها على النحو التالى :

توضح ينة من الزجاج الأحمر اللامع ويبدو بها عدم استواء سطح طبقة الزجاج الأحمر وقللة سمكها بالنسبة لسمك طبقة الزجاج الشفاف والمصاب بالتآكل (صورة بالميكروسكوب الاليكترونى الماسح - ١٠٠٠ X)
