**نموذج محاكاة لتأثير غدق المياه الأرضية على
ال عمران بمدينة العبور: دراسة جيومورفولوجية
تطبيقية باستخدام نظم المعلومات الجغرافية**

مجلة كلية الآداب بقنا (دورية أكاديمية علمية)

مجلة كلية الآداب بقنا - جامعة جنوب الوادي - العدد ٥٣ (الجزء الثاني) يوليو ٢٠٢١

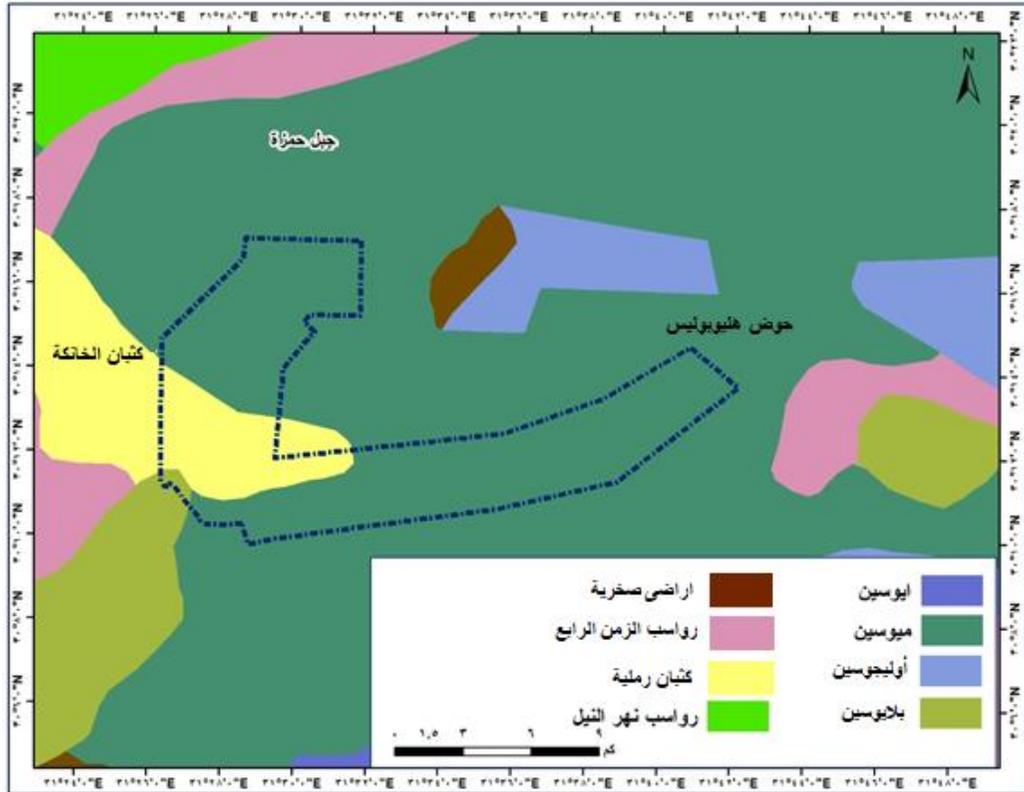
شكل (٣) التكوينات الجيولوجية بمنطقة الدراسة

تتكون منطقة العبور بشكل عام من الصخور الرسوبية التى تتراوح فى العمر بين الزمن الثالث والرابع شكل (٣)، ويختلف سمك هذه الرواسب من مكان لآخر ولكنه يزداد بشكل عام بالإتجاه إلى دلتا النيل ليسجل اكثر من ١٠٠٠ متر

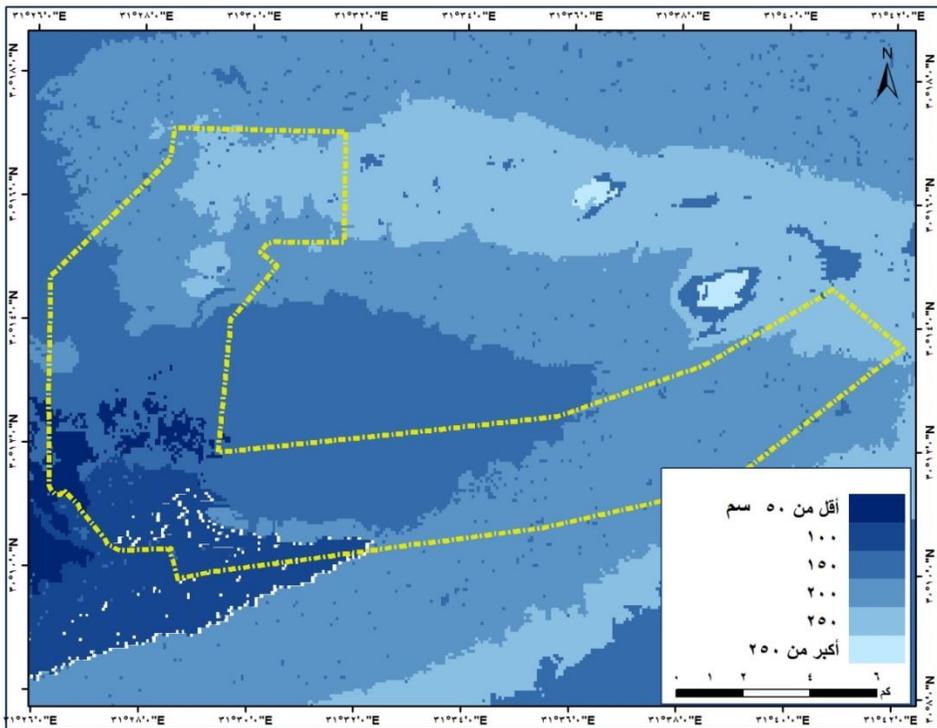
شكل (٦) مستويات المياه الأرضية بمنطقة الدراسة

وقام الباحث بعمل خريطة لمستويات المياه الأرضية بمنطقة الدراسة إعتماًداً على بيانات الآبار التى تم حفرها فى المنطقة لتصريف المياه الزائده إلى الخزان الرئيس

(ستأتى دراستها فيما بعد)، وذلك بإستخدام أداة Interpolation Tools فى برنامج Arc GIS.10.3، وتعتمد فكرة هذه الآداة على تعيين مناسيب المياه فى نقاط معينة point على الخريطة . وهى تمثل إحدائيات الآبار المحفورة (كلما زاد عدد النقاط كانت النتيجة أكثر دقة) وبعد تعيين هذه النقاط تقوم الآداة بملء الفراغات بين النقاط من خلال إفتراض متوسطات بينها لإنتاج خريطة تغطى المنطقة بالكامل وتكون أقرب ما يكون للواقع، شكل (٦).

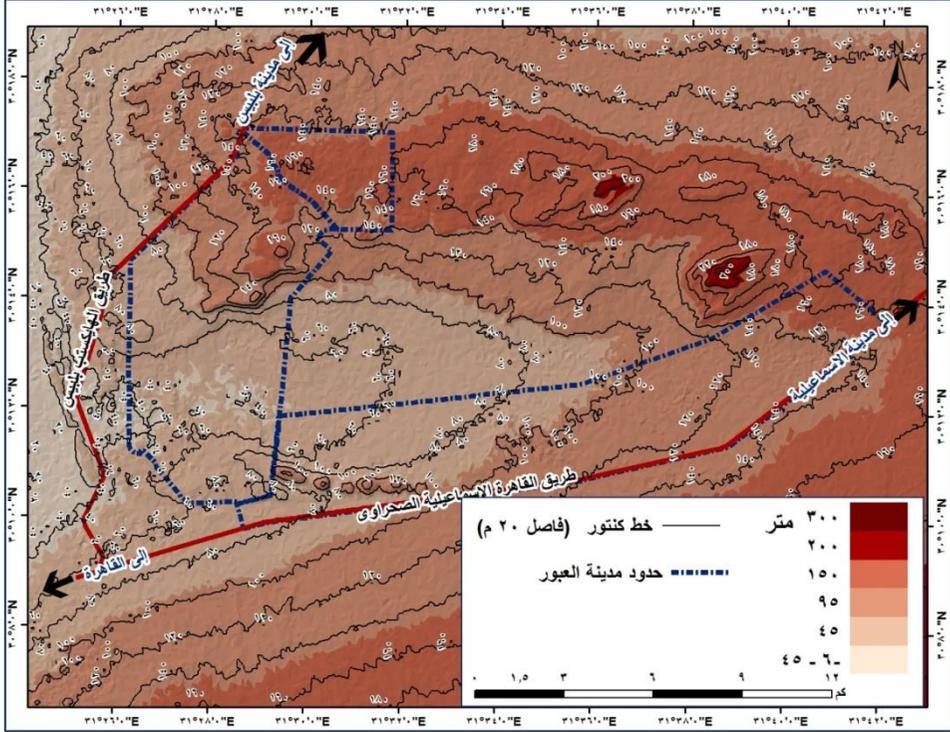
شكل (٧) نموذج الارتفاع الرقمي DEM لمنطقة الدراسة، والمناطق المجاورة لها

تتميز منطقة الدراسة بخصائص طبوغرافية متباينة من مكان لآخر شكل (٧)، حيث تتراوح الإرتفاعات بين ٣٦ متر فى الجزء الجنوبى الغربى، وتصل إلى ١٢٠ متراً فى الجزء الشمالى والشمال الشرقى، ويتجه الإنحدار بصفة عامة ناحية الجنوب والجنوب الغربى، وبالتالي فإن المناطق المنخفضة تصبح مراكز لتجمع المياه السطحية بعد سقوط الأمطار، والمياه الجوفية التى تتجه مع ميل الطبقات ناحية المناطق المنخفضة، ومع كثافة الأنشطة البشرية فوق الأماكن المرتفعة وفى المناطق المنخفضة نفسها على حد سواء، إستقبلت المناطق المنخفضة كميات كبيرة من المياه أدت إلى تشبع الطبقات السطحية من تربتها ووصولها إلى المرحلة الحدية التى تتدفق بعدها المياه إلى السطح (أى أنه أى كمية مياه تضاف فى الأجزاء المرتفعة التى تتحدر طبقاتها فى إتجاهها أو فى المناطق المنخفضة نفسها يتبعها ظهور المياه على السطح)، كما يتضح أن الأجزاء المنخفضة تحاط بالمناطق المرتفعة فى شكل شبة حوضى مما يجعلها مراكز لتجميع المياه السطحية والجوفية، وبالتالي فإن الأحياء التى تقع طبوغرافيا فى المناطق المنخفضة هى الأكثر معاناة من هذه المشكلة مثل الحى السادس والسابع اللذان يغطيان معاً نحو ١٦ كم^٢.

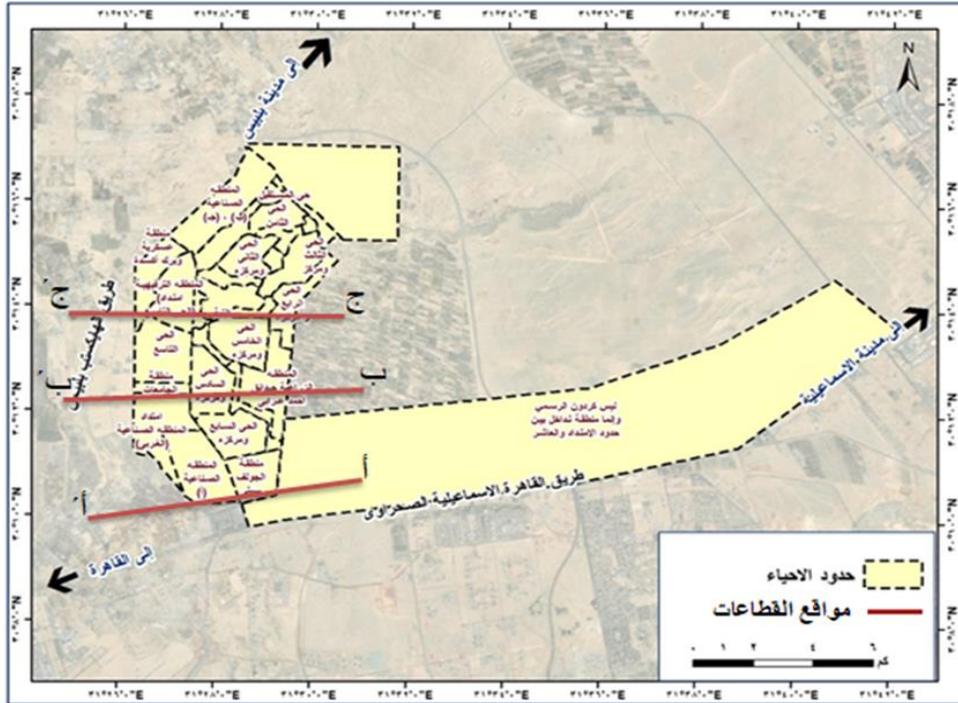
المصدر : من عمل الباحث إعتتماداً على عينات حفر آبار التصريف ، (Aldar report. 2013) شكل (٨) مواقع القطاعات المدروسة لمعرفة منسوب الطبقة الصلصالية والنطاق المشبع بالماء

ويتوافق توزيع الطبقات الصلصالية بشكل واضح مع المناطق التي تواجه مشكلة غرق المياه، فكلما اقتربت الطبقة من السطح مع توافر مصادر التغذية بالمياه يزداد معها وصول المياه إلى السطح بصورة أسرع ويختلف منسوب الطبقة الصلصالية من منطقة إلى أخرى بمدينة العبور، وقام الباحث بإستغلال عينات حفر آبار التصريف (التي أشرفت عليها كلية الهندسة بجامعة عين شمس) لتصريف المياه إلى أسفل الطبقة الصلصالية، بالإضافة إلى دراسة (Aldar report. (2013. p142) التي تناولت التتابع الطبقي للرواسب في مدينة العبور، في عمل قطاعات لمنسوب الطبقة الصلصالية وخريطة لتوزيع منسوب الطبقة الصلصالية في منطقة الدراسة جدول (٣)، شكلي (٨)، (٩)، (١٠).

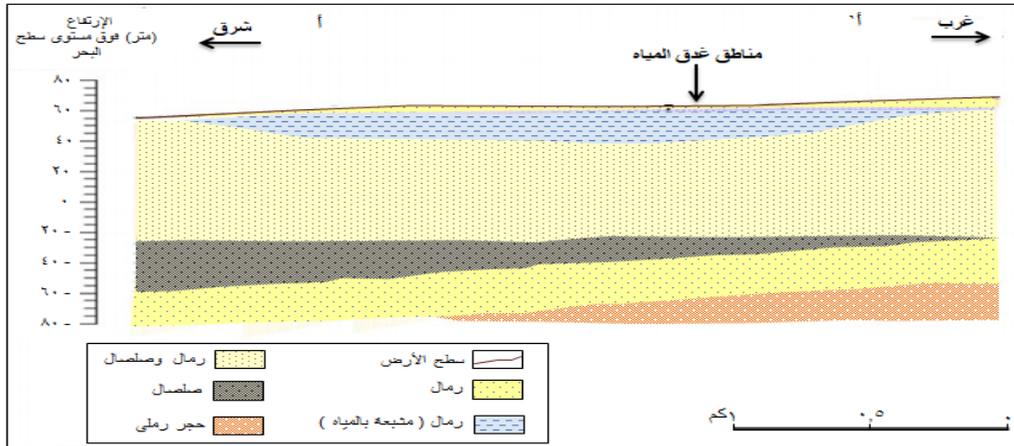
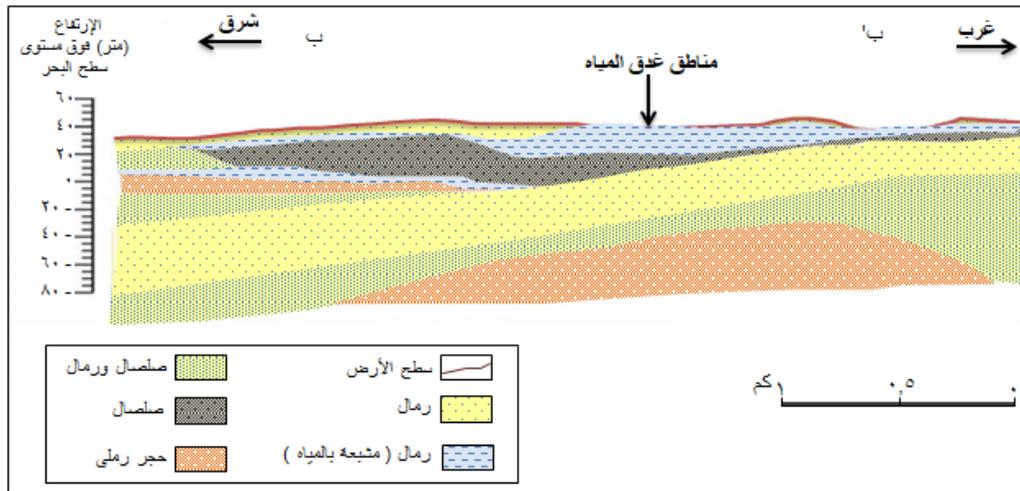
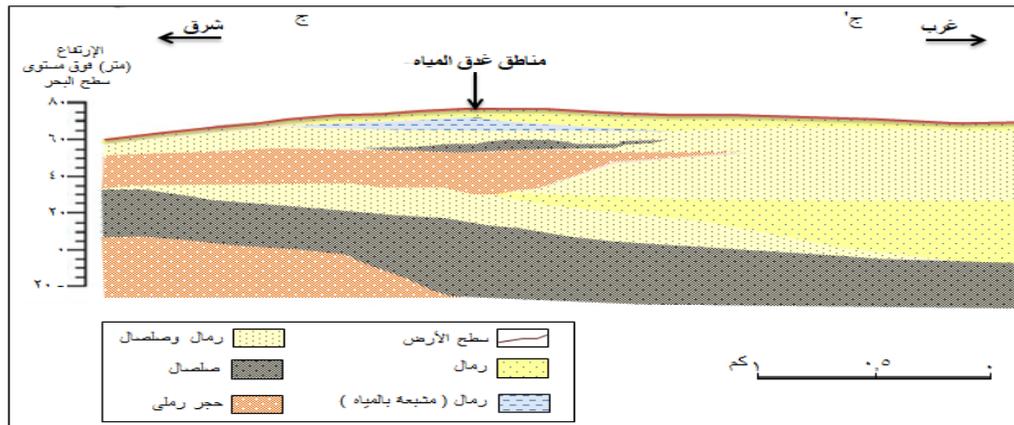
المصدر : من عمل الباحث إعتماًداً على عينات حفر آبار التصريف ، (Aldar report .2013)
شكل (٩) قطاعات توضح منسوب الطبقة الصلصالية ونطاقات غدق المياه ببعض المواقع بمنطقة الدراسة

ومن تحليل جدول (٣) وشكل (٩)، (١٠) يتضح التالي:

- فى القطاع الأول الذى يمر بجنوب منطقة الدراسة ماراً بمنطقة الجولف وجنوب المنطقة الصناعية، تباعدت الطبقة الصلصالية عن سطح الأرض بمسافة تتراوح بين ٨٥ إلى ٨٧ متراً، وتباعد منسوب النطاق المشبع بالماء عن سطح الأرض بمسافة تتراوح بين ٤ إلى ٥ أمتار، ويرجع هذا التباعد إلى إرتفاع السطح فى هذه المنطقة، حيث يعلو الطبقة الصلصالية طبقة سميكة من الحجر الرملى يصل سمكها إلى ٦٠ متراً تعلوها طبقة من الرمال المشبع بعضها بالماء.

- وفى القطاع الثانى الذى يمر فى وسط المدينة بين المنطقة السادسة والسابعة والثامنة تتراوح منسوب الطبقة الصلصالية من سطح الأرض بين ٥ إلى ٢٨ متر، وتراوح منسوب النطاق المشبع بالماء بين صفر من سطح الأرض (أى غدق للمياه) وبين ١ متر، ويرجع ذلك إلى أن هذا القطاع هو أقل القطاعات فى منسوب سطح الأرض وبالتالي فهو يمثل حوضاً ترسيبياً منذ القدم ولذلك إقتربت فيه الطبقة الصلصالية من السطح.

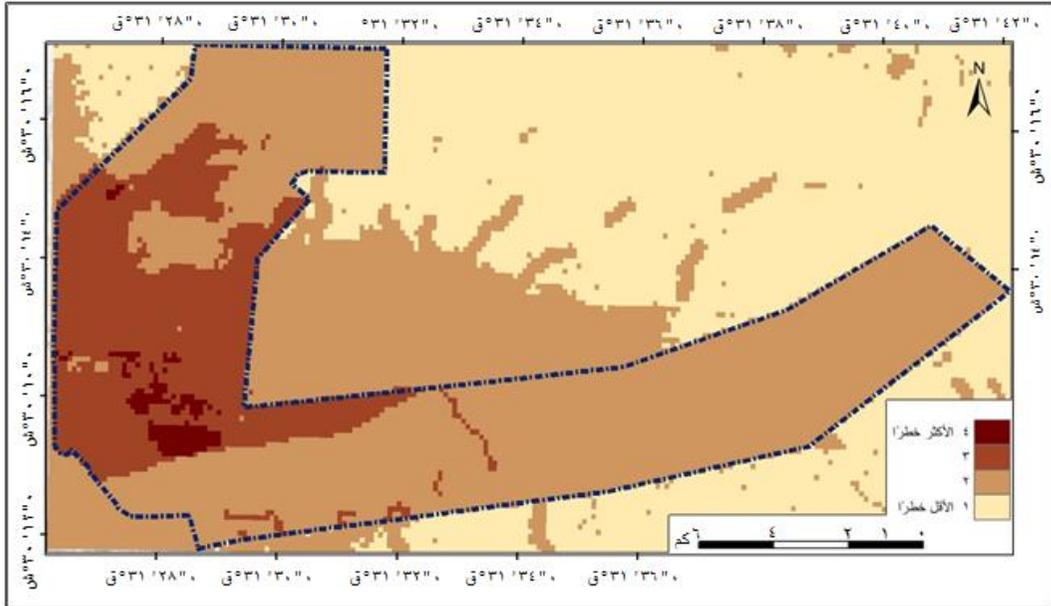
شكل (١٥) توزيع نتيجة نموذج تصنيف خطر غرق المياه الأرضية بمنطقة الدراسة

٧ - العرض: هى المرحلة الأخيرة فى عمل النموذج وتوضح خلاصة المراحل التى تمت والنتيجة النهائية للنموذج، ولذا يجب أن تتم بصورة قادرة على توصيل نتائج النموذج بصورة دقيقة وجيدة لمتخذى القرار، وقام البحث بعرض نتيجة النموذج من خلال خريطة لتصنيف درجات الخطورة فى منطقة الدراسة شكل (١٥)، وذلك من خلال توضيح الأحياء التى تقع فى المناطق شديدة الخطورة وتمثلت فى أجزاء من الحى السادس والسابع ومناطق قليلة من الحى التاسع، والأحياء متوسطة الخطورة وتمثلت فى جميع الأحياء التى تقع فى الأراضى المنخفضة وهى الأحياء الثانى والرابع والخامس والسادس والتاسع، ثم الأحياء قليلة الخطورة وتمثلت فى باقى أحياء المدينة، ثم المناطق الآمنة من الخطر وتقع جميعها خارج حدود المدينة.

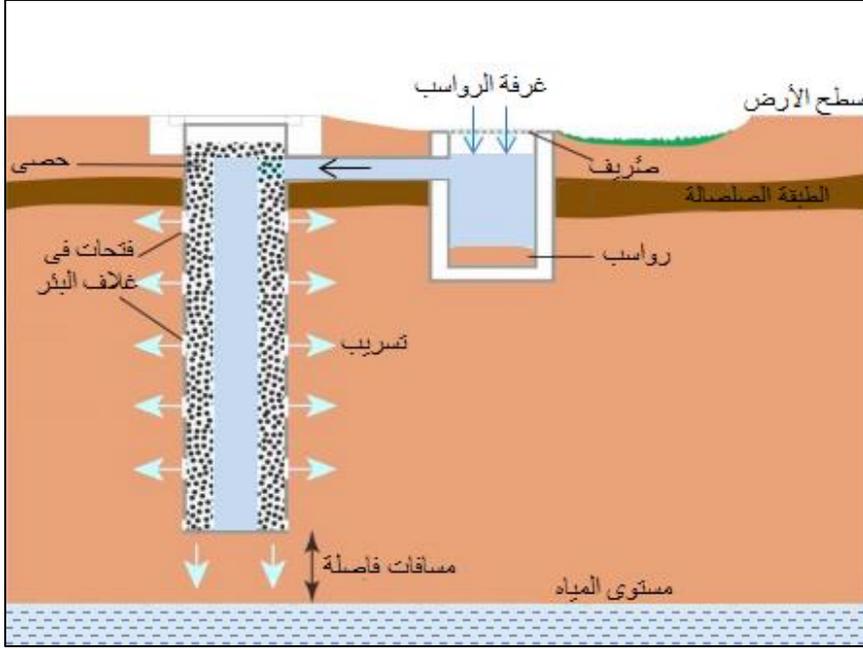
شكل (١٧) نموذج لبئر تصريف المياه أسفل الطبقة الصلصالية

ويوصى الباحث بضرورة عمل غرف مرشحات بجانب الآبار تتجمع فيها الرواسب ثم تصرف المياه منها إلى آبار التصريف حتى نتفادى تجمع الرواسب بالآبار ومن ثم إنسدادها وفقدانها وظيفتها شكل (١٦) . وعلى فإذا تم الإلتزام بهذه الأبعاد نقلل إلى حد كبير من عمليات صيانة الآبار وتزداد كفاءتها إلى حد كبير.

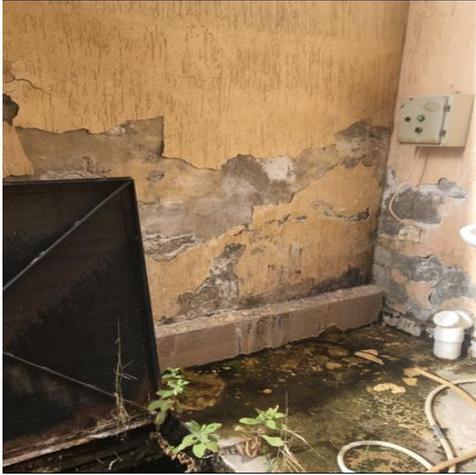
صورة (١) ظهور المياه الأرضية في بلوك ١٩٠٢٩ في الحي الرابع ، المصدر العمل الميداني يونيو ٢٠٢٠

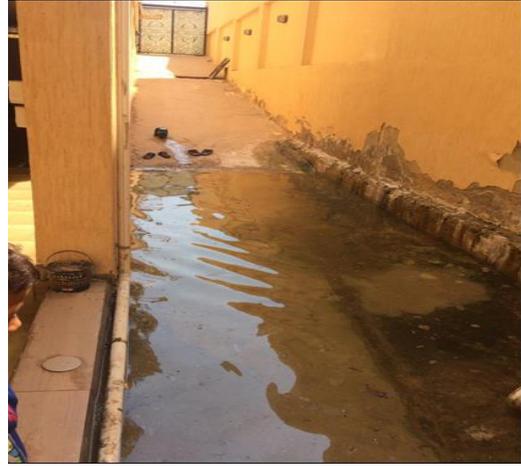
صورة (٢) تأثير المياه الأرضية على الجدران في بلوك ١٩٠٢٩ في الحي الرابع ويتضح من الصورة إقترابها من الكهرباء مما يشكل خطرا أكبر ، المصدر العمل الميداني يونيو ٢٠٢٠
