## دراسة توثيق ومظاهر تلف المنبر الخشبي والذي يرجع إلى العصر العثماني بمسجد العمراوي بمحافظة المنيا

منبر مسجد العمراوي بالمنيا، الوحدات الزخرفية، الرفع الهندسي ، ترميم الأخشاب .

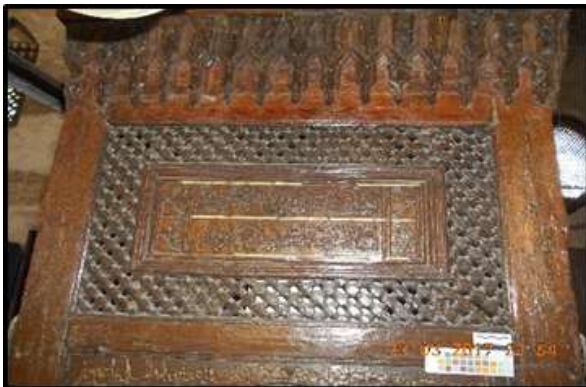
وهذه الكتابات موجودة علي جزئين، جزء منها علي النص التأسيسي للمنبر (شكل3) حشوة مستطيلة أعلي باب المقدم مزين حولها بخشب الخرط ، والجزء الآخر المكمل لها حول العقد المدبب الموجود أعلي باب المقدم الذي يدخل منه الخطيب إلي سلم المنبر.

شكل رقم (3) النص التأسيسي أعلي باب المقدم للمنبر.

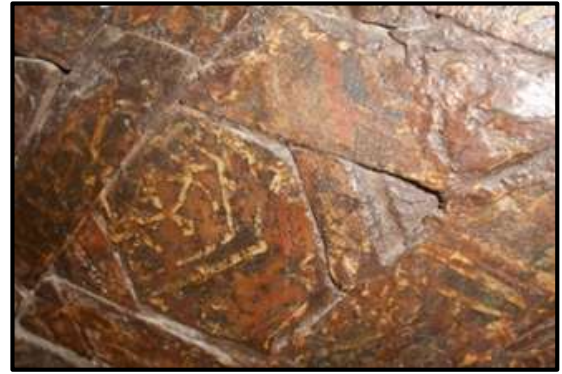
كنائسي ومربعات من خشب الخرط الميموني المربع المائل مثال (شكل1)، ابعاد 25.4 x 25.4 سم، يتوسطها حشوات قوامها زخرفة المفروكة بابعاد 21 x 25.4 سم وزخرفة المفروكة أيضاً بباب المقدم ابعاد الوحدة 20x20 سم ، وزخرفة المعقلي القائم أعلي بابي الروضة ، وصف من المقرنصات وصف من الشرافات ذات الورقة النباتية الثلاثية أعلي النص التأسيسي أعلي باب المقدم، والحفر الغائر المستخدم لكتابة النص التأسيسي والمحلي بالتطعيم ما بين الكتابات. وينتهي المنبر من أعلي فوق جلسة الخطيب بجوسق خشبي ينتهي بقبة بصلية وشرافات ذات ورقة ثلاثية مسننة، كما تميز المنبر بوجود آثار لتلوين الحشوات بريشتي المنبر مما يميز المنبر لندرة وجود منابر ملونة.

شكل رقم (4) بقايا الألوان الأثرية أعلي حشوات الريشة اليمنى للمنبر

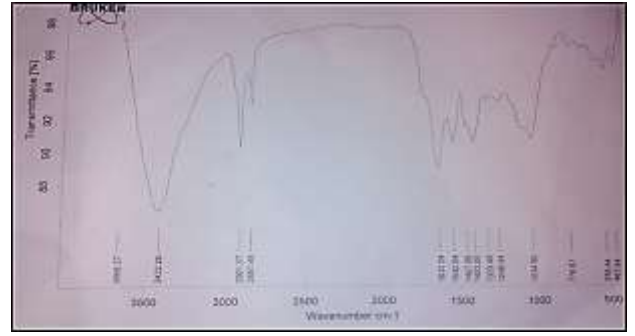
تم اخذ عينة من اللون وتحليلها وتمت مقارنتها بعينات قياسية باستخدام التحليل الطيفي FTIR-ATR للتعرف عليها حيث تبين أنها غراء حيواني، وذلك من خلال التعرف علي البصمة الخاصة بالغراء الحيواني في طيف الامتصاص بالأشعة تحت الحمراء الخاصة بمجموعة الحمض الأميني الأول في المنطقة  $1600:1700$  سم-1 والخاصة بمجموعة  $C=O$  والتي ظهرت تحديداً عند  $1632$  سم-1، ومجموعة الحمض الأميني الثاني عند منطقة  $1480 : 1600$  سم-1 والتي ظهرت تحديداً عند  $1543$  سم-1 وتمثل مجموعة  $N-H$  إنحاء، ومجموعة  $C-H$  مد، أما عن مجموعة الحمض الأميني الثالث والتي تظهر في المنطقة بين  $1350 : 1190$  سم-1 فظهرت تحديداً عند  $1248$  سم-1 والتي تمثل مجموعة  $N-H$  إنحاء، فضلاً عن بعض

شكل رقم ( 14 ) يوضح نتيجة التحليل باستخدام استخدام التحليل الطيفي

FTIR-ATR للتعرف علي الوسيط اللوني

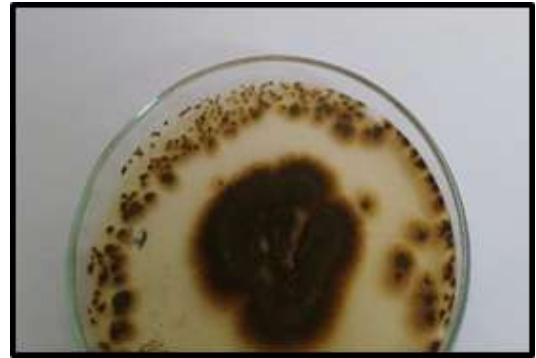
Aspergillus Versicolor وفطر Rhizopus sp ،

شكل رقم (15) توضح نمو فطر Aspergillus Versicolor

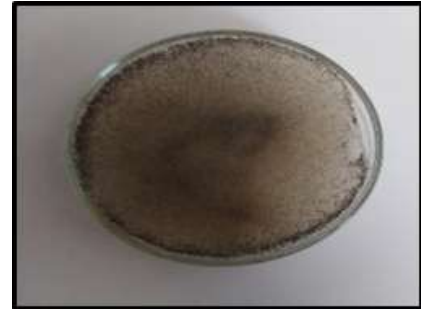
شكل رقم ( 16 ) توضح نمو فطر Rhizopus sp من المسحة المأخوذة في

المسحة المأخوذة من سطح الريشة اليسرى للمنبر

من داخل باب الروضة الأيسر للمنبر.

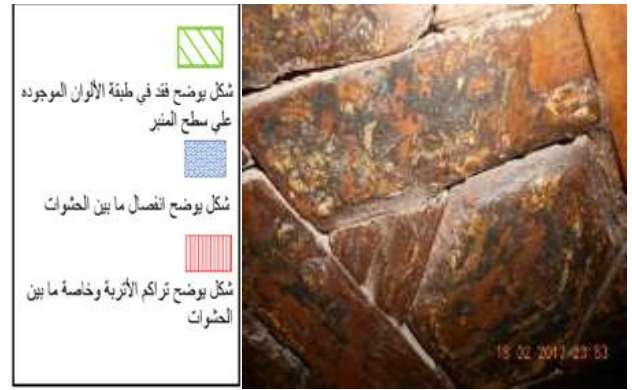
كما وجد فقد ببعض الحشوات وذلك قد يرجع الي محاولات لسرقتها او العبث بها او إهمال للصيانة الدورية لها.

ترميم خاطئ عن طريق إستكمال جزء مفقود تم استخدام فيه قطع من خشب الموسكي غير المعقم وتثبيتته مباشرة مع عمل حز بقطعة الخشب يتماشي مع شكل الحشوات دون اللجوء إلي الاسلوب التقليدي المتبع في صناعة حشوات المنبر وتثبيتها و تجميعها بطريقة اللسان والمفحار. ووجود بعض المسامير الحديدية و المثبته في وسط الحشوات بطريقة مشوهة .

شكل رقم (20) توضح جزء من حشوات أحد الريشتين .

- عمل تعقيم دوري للآثار الخشبية لحمايتها من الإصابة الحشرية أو الكائنات الحية الدقيقة.
- نقل ماكينات الصوت الكهربائية المثبتة على المنابر الأثرية ، وذلك لما تسببه من خطر علي المنبر الأثري وعلي العنصر البشري

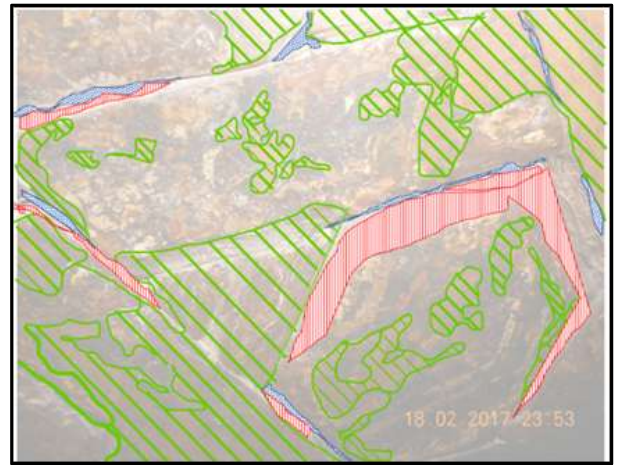
إختفاء و سقوط طبقة اللون تقريبا والتي كانت تغطي ريشتي المنبر و سقف جلسة الخطيب وقوائم الدرابزين، حيث تعتبر الأشعة الشمسية والحرارة أكثر عناصر الطقس تدميراً ، وتعتبر الأشعة فوق البنفسجية في ضوء الشمس و الذي يدخل للمنبر يومياً و يحتوي علي طاقة كافية لكسر الروابط الكيميائية لمعظم المواد العضوية. وكذلك فإن مواد الطلاء حساسة جداً للأشعة فوق البنفسجية و التي تؤدي لفقدان اللعان وتلاشي اللون وما تبقى منه اجزاء بسيطة جدا كانت قد طمست اسفل دهان المنبر و تغطيته بالورنيش التجاري.

الدرازين من الخارج نظرا لأنه من أكثر العناصر تعرضاً للتلف نظرا لاستخدامه أثناء صعود و هبوط الخطيب فبه العديد من التشققات والتصدعات، كما وجد فقد لاجزاء كاملة من باب الروضة، ولعل أكثر ما يعرض باب الروضة للتدمير هو كثرة استخدام هذا الباب ووضع حجرة إذاعة الأذان وتخزين الفائض

من الكتب وبعض الأدوات به من قبل القائمين علي جامع العمراوي حيث تحول داخل المنبر إلي مكان للتخزين. كما أن الشريط الكتابي أعلي باب المقدم وجود طمس لبعض معالمه . كما يوجد إنفصال و خلخلة في كثير من الحشوات وأجزاء المنبر مما يعرضه للتدمير في المستقبل، و الأتربة التي تكسو اغلب أجزاء المنبر العلوية خاصة حول الجوسق وأعلي باب المقدم وحول الحشوات نظراً لعدم وجود صيانة دورية من قبل المتخصصين وكذلك قرب المنبر من احد الشبابيك الكبيرة المطلة علي الشارع الرئيسي مما يجعله عرضه للأتربة ولكل أنواع التلوث المختلفة. وجود الكثير من الفجوات و الشروخ و يرجع ذلك إلي اهمال الصيانة الدورية والتي تستدعي معه عمل صيانة لجميع أجزائه وخاصة الأجزاء التي يقع عليها عبء نتيجة تشغيل واستخدام الاثر نتيجة الاهتزاز وحركة الخشب وخلخلة مسامير التثبيت .

شكل رقم (21) بعض مظاهر التلف بالحشوات .

- أهمية دراسة مكونات وتركيب الأثر الخشبي وحصر مظاهر التلف المؤثرة عليه للوصول لتسجيل علمي وأثري ليكون أولي الخطوات الصحيحة في علاج وصيانة الأثر وحماية التراث.
- يعد رفع المنبر علي قاعدة خشبية جديده اكبر قليلا من القاعدة الاصلية تم توزيع الاحمال والضغط من نقطة اصغر الي نقطة اكبر وهذا يقلل من تأثير الحمل الزائد علي الأرضية .
- عزل المنبر عن الالتصاق المباشر بالأرض وبالتالي عن تأثير الرطوبة الأرضية التي قد تسبب الإصابات الفطرية والحشرية.
- الإسراع في عمليات تسجيل وتوثيق المنابر الأثرية وغيرها من القطع بالمساجد التي لم يتم تسجيلها حتي الآن، ويجب أن يتم بأساليب التسجيل والنشر العلمية، وذلك لحمايتها والحفاظ عليها.
- أهمية المتابعة الدورية للمنابر، مع القيام بأعمال الصيانة، وعلاج ما يستجد من تلفيات أو مشاكل بصفة دورية، وعدم ترك المنابر وخاصة الموجودة بالمحافظات حتي تتدهور حالتها، وذلك بعمل فحص دوري لها ض لأنها تمثل جزء من التراث الثقافي للمجتمع.
