## دراسة تحليلية لمشروعات ترميم المباني والمنشآت الأثرية وذات القيمة التراثية\*

\* البحث جزء من رسالة الدكتوراه بعنوان منظومة المواصفات القياسية المبرمجة لمشروعات ترميم المباني والمنشآت الأثرية وذات القيمة التراثية (متطلب للحصول على درجة دكتوراه الفلسفة في الهندسة المعمارية، كلية الهندسة- جامعة القاهرة)

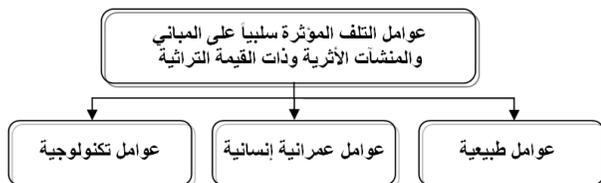
شكل رقم ٨- عوامل التلف المؤثرة سلبياً على المباني والمنشآت الأثرية وذات القيمة الأثرية - بتصرف الباحثة

إن ما يصيب جسم الإنسان من أمراض، وتعدد عوامل التلف المؤثرة سلبياً على المباني الأثرية وذات القيمة التراثية والشكل رقم (٨) يوضح عوامل التلف المختلفة.

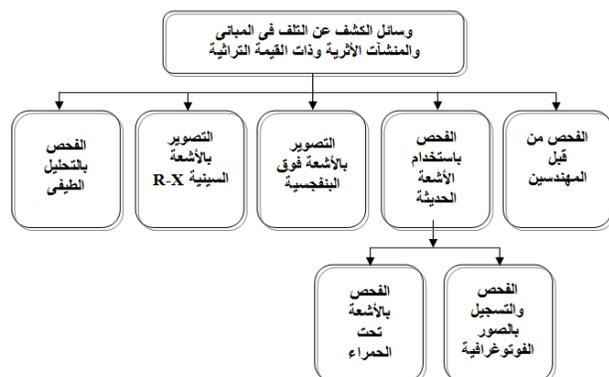
شكل رقم ٩- وسائل الكشف عن التلف في المباني والمنشآت الأثرية وذات القيمة التراثية - بتصريف الباحثة

وذات القيمة التراثية [١٣] (جعفر زهير فضل الله-٢٠٠٦) يعتمد الفحص الذي يجري على المباني الأثرية وذات القيمة التراثية بواسطة المتخصصين والخبراء في الترميم على الوسائل التالية، الشكل رقم (٩) يوضح وسائل الكشف عن التلف.

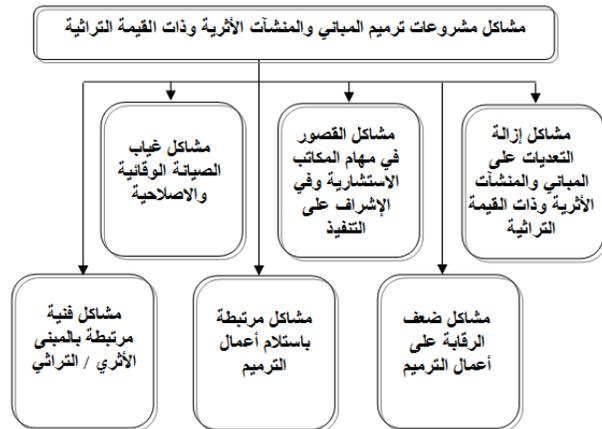
شكل رقم ١٠- مشاكل مشروعات ترميم المباني والمنشآت الأثرية وذات القيمة التراثية - بتصريف الباحثة

توجد عدة مشاكل تواجه شركات المقاولات التي تقوم بتنفيذ أعمال ترميم المباني الأثرية وذات القيمة التراثية، نتيجة أوجه القصور المختلفة في عمل المجلس الأعلى للآثار في القطاعات المختلفة، طبقاً للمادة ١١ من القرار الجمهوري رقم ٨٢ لسنة ١٩٩٤ يمكن توضيحهم فيما يلي [(١٤) حسن الشحات الديب- ٢٠٠٥]، الشكل رقم (١٠) يوضح المشاكل المختلفة لمشروعات ترميم المباني والمنشآت الأثرية / ذات القيمة التراثية.

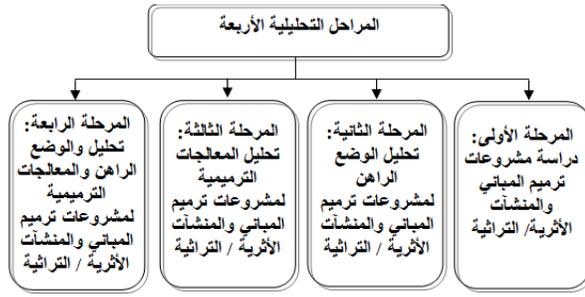
شكل رقم ١- المراحل التحليلية الأربعة - بتصريف الباحثة

وقد أجريت الدراسة التحليلية على أربعة مراحل والشكل رقم (١١) يوضح المراحل التحليلية الأربعة:
