Factors and manifestations of damage affecting stone statues

عوامل ومظاهر التلف المؤثرة على التماثيل الحجرية

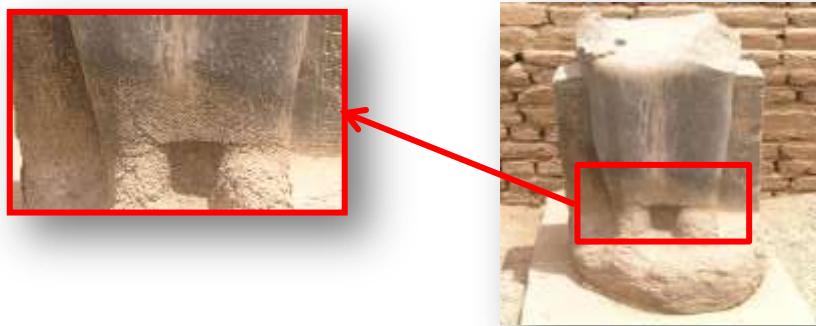
{ صورة رقم 1 } توضح آثار الرطوبة على الأجزاء السفلية من التماثيل

و تلعب دورات التجوية دوراً كبيراً في تحديد عمر الحجر حيث انب الروابط الحبيبية هي ما يربط الحجر الرملي معًا فتتسبب حركة بنية الحبوب في تلف هذه الروابط ، وعادةً ما تكون نتيجة لتغلغل الرطوبة حيث يمكن للرطوبة أن تلحق الضرر بالحجر في صورة إدخال الأملاح وتبلورها داخل مسام الحجر في نهاية المطاف إلى التحلل الناجم عن دورة الذوبان والتجمد في حالة العديد من الأحجار والذي ينتج ضغوط على مسام الحجر كما يمكن أن يتسبب الماء في تمدد الطين الذي يحتوي عليه بعض الأحجار وانقباضه مما يؤدي إلى التشقق الأولي والضياع في نهاية المطاف { صورة رقم 1 }.⁽¹²⁾

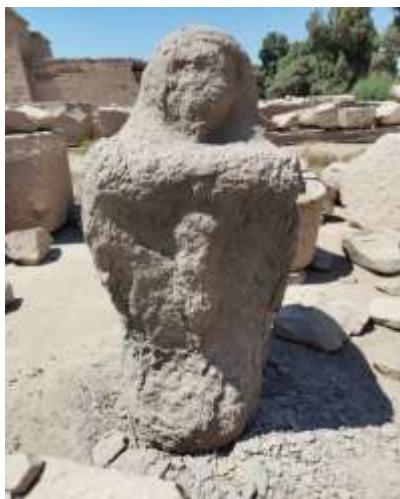
{ صورة رقم 3 } توضح تأثير اختلاف درجات الحرارة على تمثال من الجرانيت الوردي موجود أمام الصرح السابع من الجهة الغربية داخل معبد الكرنك

التباین في درجات الحرارة بين الليل والنهار ينبع عنه تمدد الأسطح الخارجية وانكماسها باستمرار والذي لا يكون منتظما داخل الأحجار نظراً لرداة توصيلها للحرارة مما يسبب انفصال الجزء الخارجي عن الكتلة الحجرية وتساقطها تدريجياً وخصوصاً في الزوايا للحجر حيث أنها أكثر عرضه للحرارة { صورة رقم 2 } وبتكرار نفس التأثير تتفصل طبقة أخرى وهكذا⁽¹³⁾ ويظهر هذا واضحاً في التماثيل الجرانيتية حيث أن حجر الجرانيت يتكون من عدة معادن وكل معدن معدل تمدد وانكماس ومختلف ودرجة الحرارة مرتبطة ارتباطاً وثيقاً بالرطوبة النسبية⁽¹⁴⁾ والحرائق هي حدث كارثي آخر من أشكال درجات الحرارة. يمكن أن تسبب هذه الضغوط لأن الحجر ليس موصلًا حراريًا جيداً ، وبالتالي فإن درجة حرارة السطح ستكون مختلفة بشكل كبير عن تلك الموجودة في الحجر الأساسي. سيؤدي التمدد الذي يتعرض له أثناء التسخين إلى درجات حرارة عالية إلى تحطم حرف في الطبقات الخارجية للكتل الحجرية تاركاً وراءها التصدع والتشقق والتشظي { صورة رقم 3 } إلى التآكل واختفاء الملامح العامة قد تؤدي الحرائق إلى تغير اللون والتغييرات المعدنية في بعض مكونات الأحجار لتعديل خصائصها الفيزيائية. على سبيل المثال ، أكسدة معادن الحديد وتكوين الهيماتيت وجفاف الطين وتحلل الكالسيت أو الدولوميت والانكماس المفاجئ للكوارتز هذا بالإضافة إلى أنه يمكن زيادة الضرر أثناء المحاولات لإطفاء الحريق بالماء الذي قد يبرد بسرعة سطح الحجر الساخن و زيادة التشظي بالصدمه الحرارية الناتجه.⁽¹⁵⁾

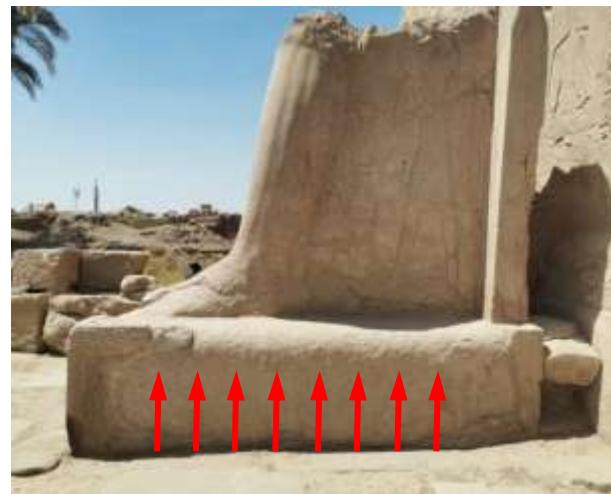
{ صورة رقم 2 } توضح تأثير اختلاف درجات الحرارة على تمثال من الجرانيت الوردي موجود أمام الصرح السابع من الجهة الغربية

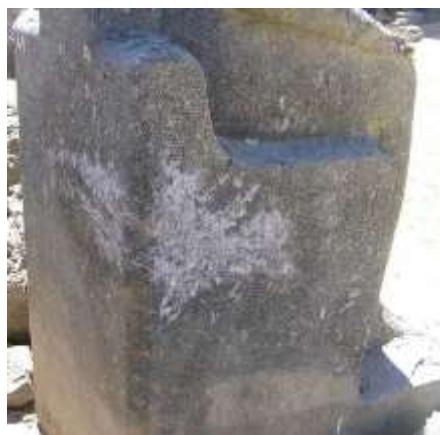
{ صورة رقم 4 } توضح تزهير الأملاح على سطح أحد التماثيل بمعبد موت ناتجة عن تبخر المياه المحملة بالأملاح داخل مسام الحجر بفعل ارتفاع درجة الحرارة

و تعتبر الأملاح العنصر الفعال والمشتراك لجميع العوامل الأخرى حيث تلعب الاختلافات في الرطوبة ودرجات الحرارة دوراً مهماً في التبلور و إذابة الأملاح المختلفة.⁽¹⁶⁾ وزيادة منسوب المياه الجوفية المشحونة بأملاح قابلة للذوبان. يمتصها الهيكل الأثري مما يزيد من كمية الأملاح والرطوبة. يحدث التبخر على شكل ماء من الحجر. حيث يتبخّر ببطء أكثر من داخل الهيكل وتتحرك الرطوبة إلى السطح وتتبلور الأملاح من محلول إما على السطح أو في المسام تحت السطح وهذين الإجراءين يتسببان في تشقق السطح⁽¹⁷⁾ وتمثل الأملاح القابلة للذوبان أحد أهم أسباب تلف الأحجار { صورة رقم 4 } .

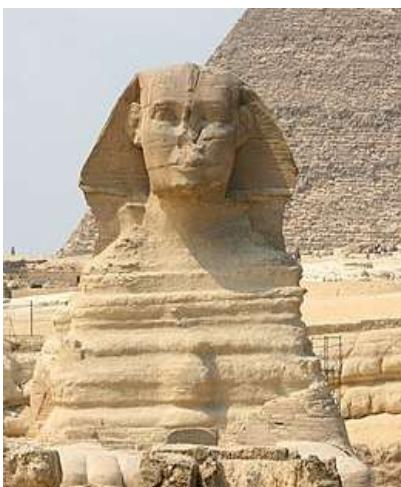
{ صورة رقم 5 } توضح تأثير نهر الرياح على تمثال أبو الهول بالجيزة

تعد الرياح من عوامل التلف للتماثيل الأثرية مما تحمله من رمال ناعمة وأتربة وملوثات جوية، فهي تعمل على التأكيل السطحي للتماثيل الأثرية. كما تعتبر الرياح والتغيرات الهوائية من أهم عوامل التعرية إذ تحمل هذه الرياح أثاء مرورها ع سطح الأرض حبيبات الرمال ذات الصلابة العالية⁽²⁰⁾ لذلك تعتبر الرياح من عوامل التلف الميكانيكي على التماثيل الحجرية حيث أنها تهاجم أسطح هذه التماثيل و تؤدي إلى تفتقن المواد المصنوعة منها أو تعمل على كشط أو برى السطح الخارجي لها . وتتأثر النهر يكون أقوى ما يمكن فوق سطح الأرض بقليل حيث تكون للرياح مقدرة عالية على حمل حبيبات رمال أكبر حجماً وأكثر عدداً ، و تسمى هذه الظاهرة بالنهر السفلي { صورة رقم 5 } .

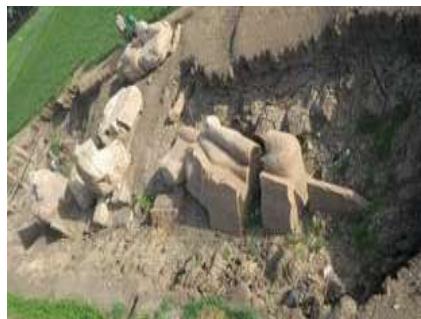
{ صورة رقم 6 } توضح التأثير المدمر للزلزال على تمثال الملك امنحتب الثالث بالبوابة الشمالية لمعبد الملك امنحتب الثالث بغرب الاقصر

الزلزال هي حركات أرضية مستمرة وان اختافت بين الشده والضعف ⁽²²⁾ وتعتبر مخاطر الزلزال أحد عوامل الاضمحلال العديدة التي نواجهها ⁽²³⁾. وتعتبر الزلزال من اخطر عوامل التلف الميكانيكي التي تلحق بالتماثيل أضرارا بالغه ويشمل التلف الميكانيكي جميع العمليات التي تولد ضغطاً ميكانيكياً إما على نطاق مجهرى أو على هيكل كاملة. هناك عدد كبير جداً من مظاهر التلف الميكانيكي المختلفة ، مثل التفكاك الحبيبي ، والتفكك ، والتشظي ، والانحلال الهيكلـي الكامل. ⁽²⁴⁾ وينتج الضرر الميكانيكي عندما يتعرض الحجر لحمل أو إجهاد أعلى من المقاومة الميكانيكية له. والأحداث الكارثية مثل الزلزال هي المسؤولة عن الأضرار الجسيمة في الآثار وخاصة التماضيل { صورة رقم 6 ، 7 . ⁽²⁵⁾ }

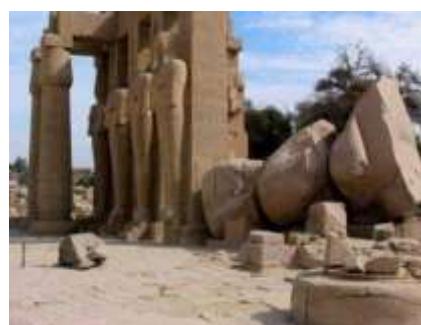
{ صورة رقم 7 } توضح التأثير المدمر للزلزال على تمثال الملك رمسيس بمعبد الرمسيوم بغرب الاقصر

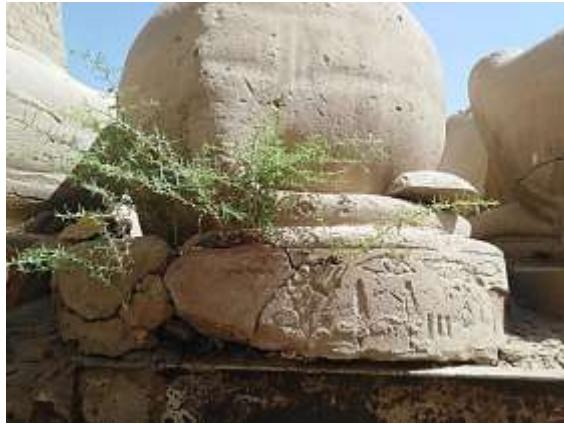
{ صورة رقم 13 } صورة توضح تأثير النباتات على احد تماثيل الكباش بمعابد الكرنك

يؤدي نمو الغطاء النباتي ، بدءاً من الأعشاب والسرافيس التي تميل إلى النمو في مفاصل الأحجار والشروع ، إلى الضغوط الميكانيكية التي تحدثها جذورها. إذا لم يتم إجراء الصيانة بشكل منتظم ، فسوف يزداد هذا الضرر مع تطور الغطاء النباتي العالى والشجيرات وحتى الأشجار الكبيرة ، مما يؤدي إلى تكسير الهيكل الحجري نفسه ، كما هو مألف في كثير من الأحيان في الموقع الأثري. ⁽³¹⁾ ويوجد العديد من أنواع النباتات المختلفة الشائعة يمكنها انب تنمو على الجدران الأثرية وأسفلها وبين الفواصل والشروع في التمايل الحجري معتمدة على الظروف البيئية المختلفة مثل عناصر المناخ وطبيعة الأرض حيث انب بعض النباتات تعمل على خفض المحتوى الرطوبى تدريجياً للتربة أسفل الأثر مما يؤدي إلى بعض الأخطار للأثر هذا بالإضافة إلى بعض النباتات التي تنمو في فواصيل والشروع الموجودة في التمايل تؤدي إلى زيادة نسبة الشروع واتساعها نتيجة لما لها من قدرة هيدروليكيه كما أنها تؤدي إلى إنتاج بعض البقع اللونية الناتجة عن مواد العصارة الداخلية ⁽³²⁾ وقد ثبت أيضًا أن بعض أنواع الأشجار سريعة النمو يمكن أن تخضر تدريجياً متوسط المحتوى الرطوبى للترية المحيطة ، وبالتالي تتسبب في انكماس كافٍ لتدمیر أساس الهياكل الأثرية المجاورة { صورة رقم 12، 13 }. ⁽³³⁾

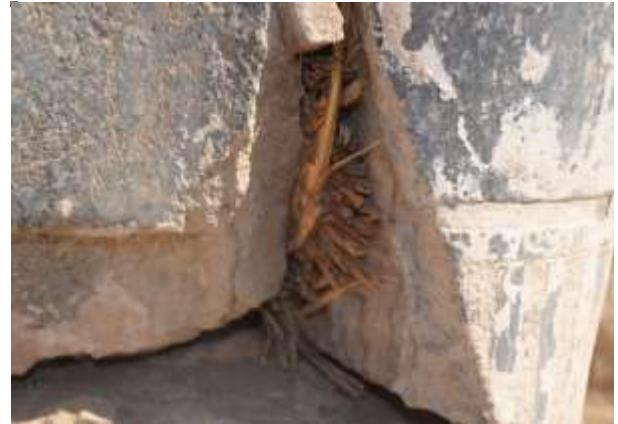
{ صورة رقم 12 } صورة توضح تأثير النباتات على احد تماثيل المعبودة سخمت في معبد موت بالكرنك

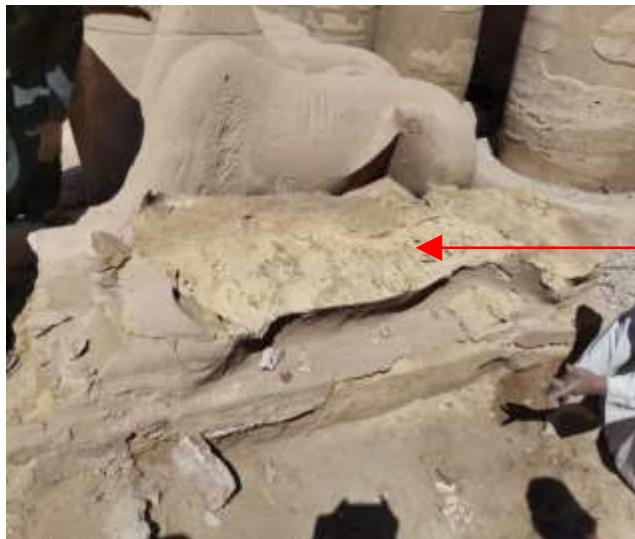
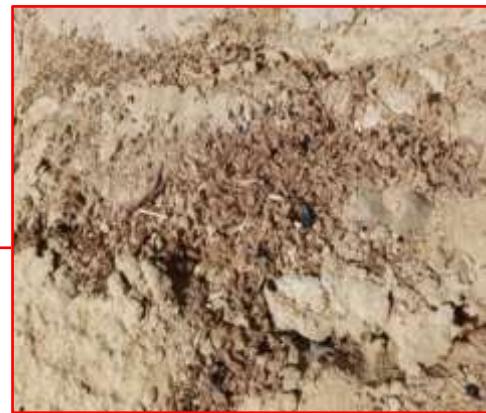
{ صورة رقم 14 } صورة توضح تأثير حشرة النمل الأبيض على احد تماثيل الكباش بمعابد الكرنك

من أشهر هذه الحشرات واحضرها تهديدا على الآثار النمل الأبيض⁽³⁴⁾ والنحل البري حيث يقوم النحل البري ببناء أعشاش على سطح الآثار كما أن له القدرة على إفراز مادة شمعية والعسل وكلها مظاهر تلف للآثار وتمكن معالجتها يدوياً بإزالة تلك العشوش أو باستخدام مبيدات كيميائية { صورة رقم 14 } هذا بالإضافة إلى الدبابير حيث إن الدبابير تقوم ببناء أعشاشها أيضا على سطح الآثار مما يؤدي إلى تشويفه بصري للأثر هذا وعند هدم هذه الأعشاش أو إزالته تترك خلفها جزء من قاعدة العش الطينية متصلة بالسطح وعند أزالتها تؤثر على الباتينية الخارجية لسطح التمثال .⁽³⁵⁾

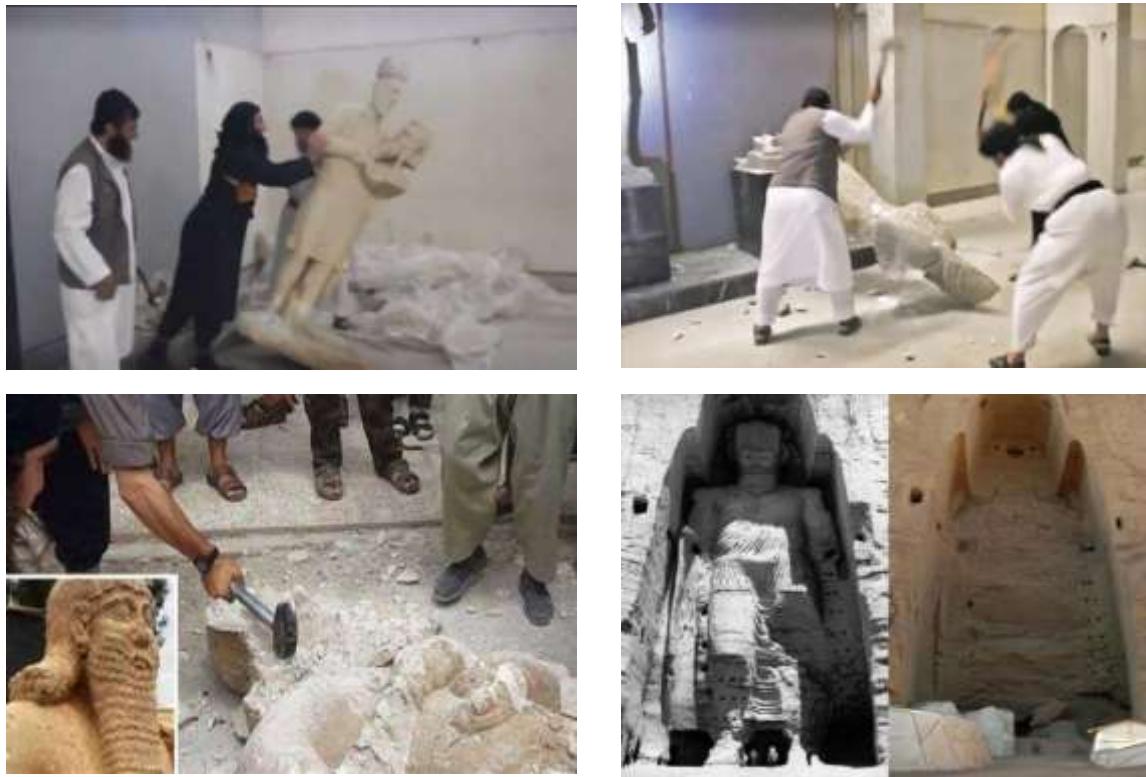
{ صورة رقم 15 } توضح التلف البشري المتمم للتماثيل نتيجة للحروب

تعد الحروب من اشد الأخطار التي يلحقها الأنسان بآثار الحضارات القديمة ويزداد خطرها كلما تقدمت أدلة الحرب وأسلحتها⁽⁴¹⁾ كما ان تأثيرها مباشر وسريع في تدمير الآثار .⁽⁴²⁾ واهم امثاله الحروب التي أدت إلى تدمير العديد من التماثيل هي حرب أمريكا وال العراق والتي من خلالها تم سرقة و تدمير التماثيل الأثرية في متحف النجف كذلك أعمال تنظيم القاعدة في أفغانستان حيث قاموا بتدمير كافة التماثيل على اعتبارها شكل من أشكال الوثنية . وخلال العصور الفرعونية ، تم أحياناً طمس ملامح الوجه عن قصد من قبل أولئك الذين يكرهون أو يخشون الشخص الذي يتم تصويره. بسبب الاعتقاد المصري القديم بأن التمثال كان يحتوي على روح شخص ، فقد يكون من الممكن أن يتم تحطيم الأنف في بعض الأحيان لجعل التنفس مستحيلاً^{} صورة رقم⁽⁴³⁾ 15 ، وبالتالي قتلها. ربما تم أيضاً تشويه العينين والأذنين والفم لتدمير الحواس.

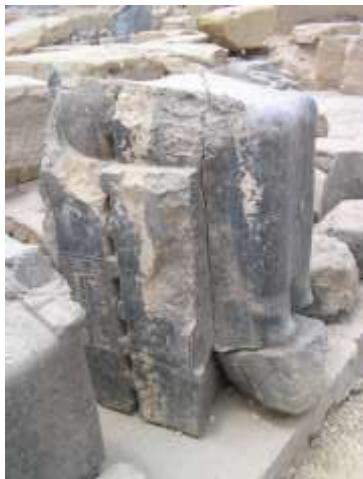
{ صورة رقم 16 } صورة توضح اعادة استخدام تمثال ثالوث طيبة بمعبد الاخ منو وتحويله إلى صليب بعد تحويل المعبد إلى كنيسه في أحد العصور

ان ظاهرة إعادة استخدام آثار العصور القديمة في عصور تالية لم تكن وليدة حضارة معينة بل بدأت مع بدابة تعمير الإنسان للكون منذ بدأ الخليقة، عندما بدأ الإنسان في استخدام مخلفات الإنسان الذي سبقه من مسكن ومستلزمات دينية ودينوية، ليتطور الأمر إلى استعمال قبرة الذي دفن فيه وأثاثه الجنائزى، ويتعذر الأمر إلى نقل إسمه وكأنه هو الذي صنعهم دون الإشارة إلى القديم في حالات كثيرة . ومن اهم الحالات التي حدثت فيها هذه الظاهرة استخدام بعض تماثيل الملوك في الفترات السابقة كالتماثيل التي اغتصبها الملك رمسيس الثاني من ملوك الدولة الوسطى .⁽⁴⁴⁾ وأيضاً إعادة استخدام تمثال الثالوث المقدس أمون وموت وخنسو في معبد الأخر منو بالكرنك بعد تحطيم أجزاء منه ليأخذ شكل الصليب بعد إعادة استخدام المعبد وتحويله إلى كنيسه في العصر القبطي { صورة رقم 16 ، 17 } .

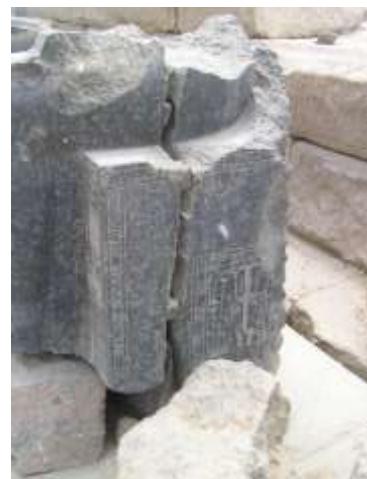
{ صورة رقم 17 } صورة توضح اعادة استخدام تمثال سخمت بمعبود موت حيث يظهر في الصورة علامات قطع الاحجار في التماضيل استعدادا لفصلها واعادة استخدامها

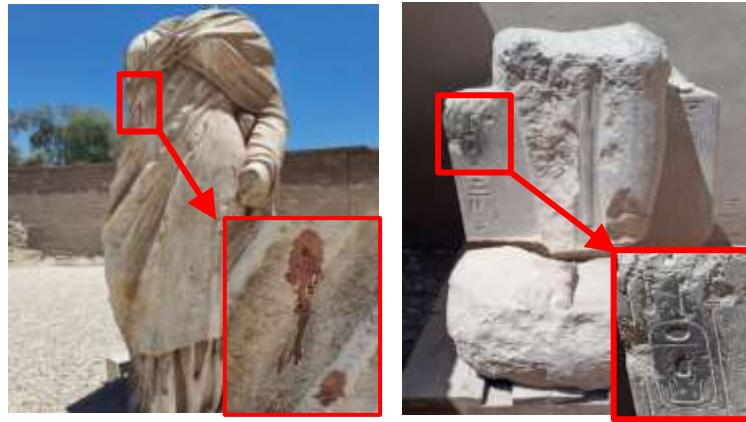
{ صورة رقم 18 } صورة توضح
عدم الوعي والحس الأثري عند الزوار
ويفتقر إلى علامات التبارك
والاعتقاد بخرافات الدجالين

{ صورة رقم 19 } صورة توضح
الدماء على التماثيل بسبب الجهل

يعد نقص الوعي لدى العامة بقيمة المباني الأثرية وكذلك عدم الإحساس بأهميتها كموروث حضاري هو دافع رئيسي للإساءة والتعدى عليها⁽⁴⁵⁾ وتتسبب هذه المشكلة في العديد من حالات التلف وقله الوعي ليست فقط عند المصريين ولكن عند الزوار الأجانب أيضاً ان هؤلاء الناس لا يدركون ان الأثر هو تاريخ بلدنا وتراث أجدادنا وبرهان هويتنا ومن السلوكيات التي يقوم بها الزوار الملامسة والكتابة على سطح الأثر وتعد هذه الظاهرة شائعة بكثرة فلا تكاد تزور موقعاً أو معلماً أثرياً ولا تجد على بقائيه أو جدرانه أثر لهذه الفعلة كما أن هناك سلوكيات تصدر من بعض الزوار تؤثر على الواقع الأثري ومن أهمها حب السياح اخذ صور فوق معالم وبقايا أثريه⁽⁴⁶⁾ وهناك تأثيرات أخرى ناتجة عن الكتابة على الأسطح . كذلك ملامسة سطح الأثر باعتقد اخذ المباركة مما يترك خلف هذه الملمسة مناطق سوداء وبقع قبيحة ناتجه عن دهون الأيد⁽⁴⁷⁾ { صورة رقم 18 }. هذا بالإضافة إلى اعتقاد بعض الناس بالخرافات الصادرة عن بعض المنجمين والدجالين حيث يقوموا بتلطيخ الآثار بالدماء .

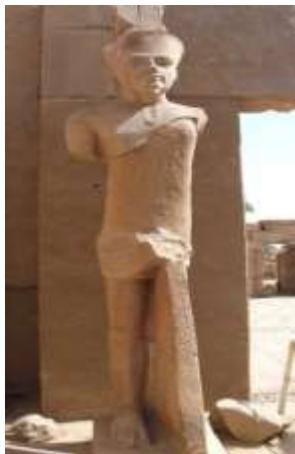
{ صورة رقم 20 } صورة توضح اعمال الترميم الخاطئة المتتمثلة فى تطبيق مونة الاستكمال بشكل عشوائي والذى يؤدي الى تشويه شكل التمثال

وكذلك استخدام مونة استكمال أو ملي للشروع غير متجانسة مع مادة ولون الأثر بطريقة عشوائية { صورة رقم 20 } . مما ينتج عنها تشوه بصري، هذا والجدير

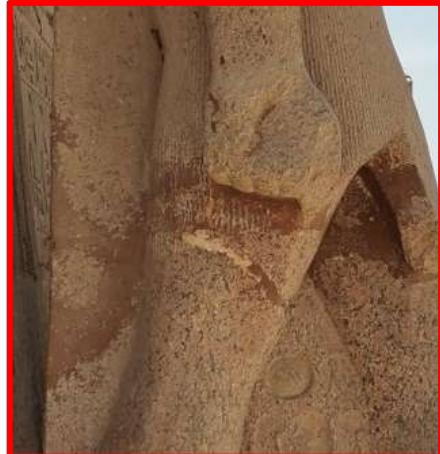
{ صورة رقم 21 } صورة توضح اعمال الترميم الخاطئة والمتمثلة فى استخدام الاسمنت الاسود فى اعمال الترميم وكذلك النسب التشريحية الخاطئة

بالذكر انب من اخطر عمليات الترميم الخاطئة التي تتم للتماثيل هي استكمال الأجزاء المفقودة دون دراسة النسب التشريحية أو السمات الفنية للتمثال المراد استكماله { صورة رقم 21 }. هذا بالإضافة اللي استخدام الحديد القابل للصدأ في تدعيم الأجزاء أثناء الترميم { صورة رقم 23,22 } .

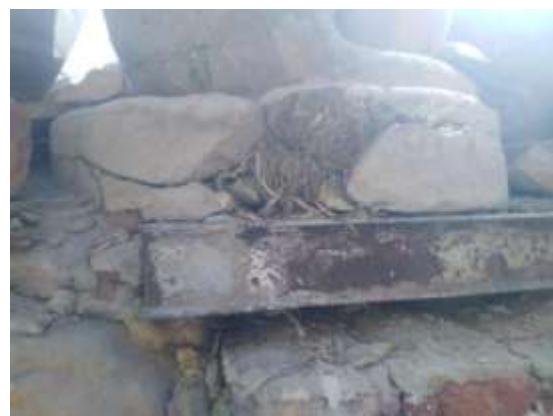
{ صورة رقم 23 } صورة توضح اعمال الترميم الخاطئة والمتمثلة فى استخدام الحديد القابل للصدأ فى اعمال التدعيم فى اعمال التدعيم فى احد تماثيل الكباش بمعبد الكرنك

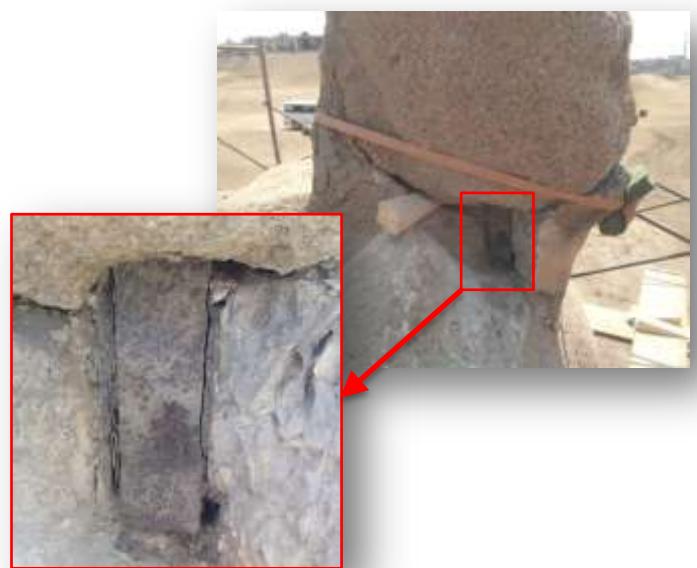
{ صورة رقم 22 } صورة توضح اعمال الترميم الخاطئة والمتمثلة فى استخدام الحديد القابل للصدأ فى اعمال التدعيم فى تمثال الملك رمسيس الثاني بصان الحجر

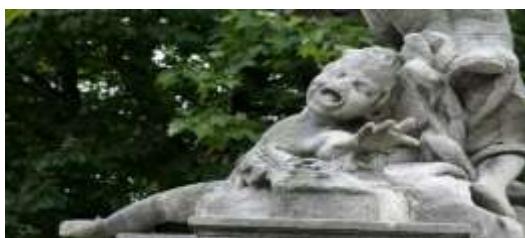
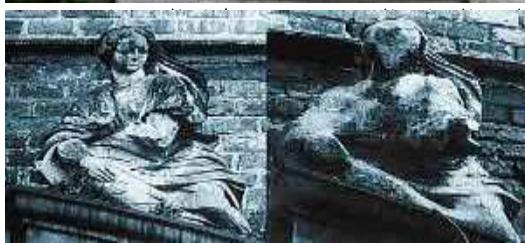
الاضمحلال في الآثار الحجرية الحضرية في العقود الأخيرة إلى الزيادة الحادة في ملوثات الهواء. صورة رقم 24 صورة توضح تأثير الأمطار الحمضية الناتجة عن التلوث الجوي على التمايل الجيري

التلوث من جسيمات الغلاف الجوي يمثل مشكلة عالمية لجميع أنواع الحجر ويعتبر السبب الرئيسي في تحلله فالنشاط البشري قد أدى إلى زيادة كبيرة في الكميات التي يمكن العثور عليها من أكسيد الكبريت وأكسيد النيتروجين وثاني أكسيد الكربون في المناطق الحضرية ، فضلاً عن زيادة مستويات التلوث في المناطق الريفية بشكل كبير. كلها قادرة على الذوبان في الماء لتكوين محلول حمضي وبالتالي فهي قادرة على التفاعل مع المواد الجيرية و تراكم نواتج التفاعل وقد تشكل قشوراً سوداء كثيفة على الأسطح الحجرية. ⁽⁵³⁾ فأصبحت التجوية وتدور الآثار الحجرية عملية طبيعية خاصة بالقرب من المناطق الحضرية والصناعية بسبب تلوث الهواء ، والذي إذا لم نتمكن من إيقافه ، فعلينا إبطائه ، وإلا فلن يكون لدينا أي تراث ثقافي للحفاظ عليه في المستقبل ⁽⁵⁴⁾ فتلوث هواء المناطق الأثرية بمخلفات الآلات نتيجة دخول وسائل النقل الحديثة إليها وأنشاء المصانع الجديدة بالقرب منها مسببه أضرار شديدة بالأحجار الأثرية وذلك بترسيب نواتج احتراق الوقود على الأسطح وخصوصا التمايل والنصب التذكارية في الميادين { صورة رقم 24 } .⁽⁵⁵⁾

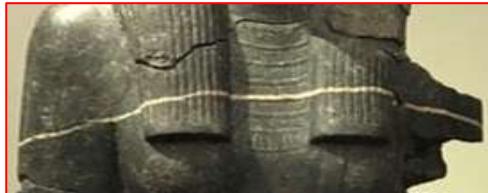
{ صورة رقم 26 }
صورة توضح تأثير
مكونات الحجر في عملية
التلف حيث تكون عرق
من الجرانيت الوردي في
حجر جرانيت اسود في
احد تماثيل

برع المصري القديم في معرفة الكثير عن التراكيب والخواص الجيولوجية للأحجار التي اقتطعها من المحاجر لاستخدامها في نحت التماضيل حيث انه على سبيل المثال قام بترك المسلاة الناقصة عندما اكتشف انب بها عيوب قد تؤدي إلى تحطمها فيما بعد وكذلك تركه لقطعة الحجرية الضخمة التي كانت مستعملة في بناء الأهرامات وشكلت فيما بعد على هيئة تمثال أبو الهول عند اكتشافه ما بها من عيوب جيولوجية⁽⁶⁰⁾ ولكن هناك بعض الأمثلة في المنحوتات المصرية القديمة تؤكد ان المصري القديم وقع في اختيار بعض الأحجار الغير صالحه أو التي بها عيوب لعملية النحت ومن اهم هذه العيوب لمكونات الأحجار هي استخدام الحجر الجيري الزي يوجد في تكوينه بعض المركبات الضعيفة أو التي تتكون من مركبات الطفلة فبمرور الزمن و تعرض التمثال إلى عوامل التلف المختلفة تتأكل هذه المركبات وتتحلل بفعل التجوية تاركه خلفها ثقوب وفراغات في الحجر تعمل على تشوئه مظهر التمثال كما في تمثال الملك رمسيس الثاني من الكوارتزait الذي تم نقله المتحف الكبير { صورة رقم 27 }. كما انه في في بعض الصخور النارية مثل الجرانيت أثناء تكوينه قد تترسب طبقة من نوع من المعادن بكثرة اذ انه يتكون من عدة معادن فيبعد الجفاف وتكون الصخر يكون هناك طبقه تختلف فيها نسب المعادن عن باقي الحجر (يسمى عرق) { صورة رقم 25 ، 26 } ونظرا لاختلاف التركيب الكيميائي والخواص الفيزيائية لكل

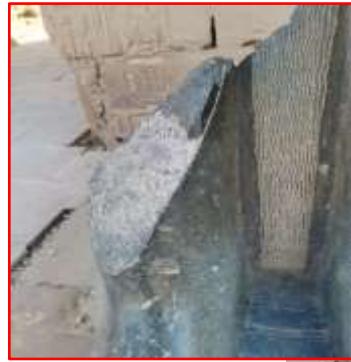
{ صورة رقم 25 } صورة
توضح تأثير مكونات
الحجر في عملية التلف حيث
تكون عرق من معادن
مختلفة ادي الى انفال
التمثال بسبب اختلاف
معامل التمدد والانكماش في
احد تماثيل معابد الكرنك

معدن من معادنه قد يحدث فرق في معامل التمدد والانكماش للمعادن مع تعرضه للحرارة والرطوبة مما يؤدي على انفصال الطبقتين في التمثال

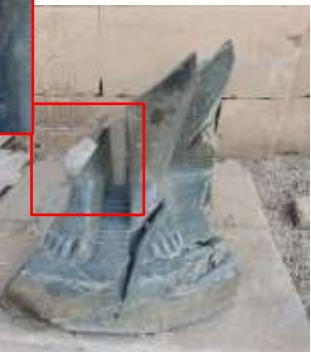
{ صورة رقم 28 } صورة توضح اخطاء نحت وتشغيل الحجر حيث
ان النحات قام بتحت التمثال في الاتجاه المعاكس لاتجاه الترسيب
وجعل طبقات الترسيب رأسية وليس افقية مما ادي الى انفالها مع
الوقت وتعرضها للاجهاد بسبب الضغط وعوامل التلف الاخرى

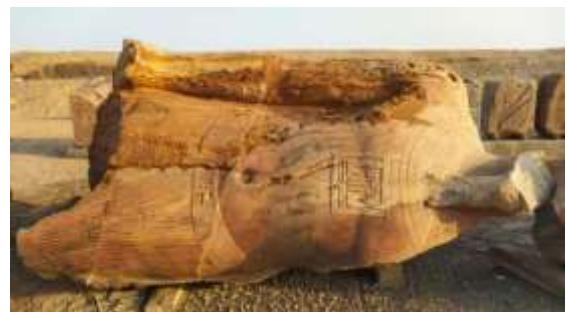
{ صورة رقم 27 } صورة توضح تأثير مكونات
الحجر في عملية التلف حيث اماكن ضعيفة تحالت بفعل
عوامل التلف المختلفة في تمثال من الكوارتزيت
للمالك رمسيس الثاني بسان الحجر

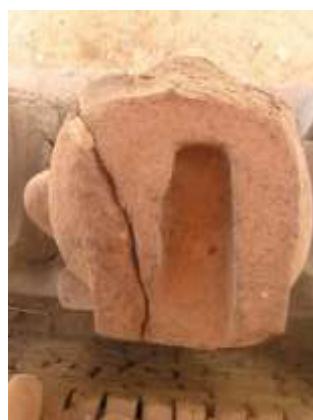
{ صورة رقم 31 } صورة توضح
استعاضة اجزاء ناقصه باجزاء من حجر
آخر فقدت مع الوقت في احد تماثيل
سخمت بمعبد موت

كما ان هناك عامل اخر من عوام التلف التي تنتج من عيوب عملية النحت وهو عدم تقدير اكبر بعد للتمثال المراد نحته قبل استخدام الحجر فينتج عنه نقص في الأطراف للتمثال هذا بالإضافة إلى بعض الأخطاء التي تنتج عن عملية النحت نفسها وكل هذا يتم معالجته من قبل النحات المصري القديم باستعاضة الأجزاء الناقصة بأجزاء من حجر اخر يتم لصقها باستخدام بعض المون حيث انه مع مرور الزمن يتم فقد هذه الأجزاء المستعاضة واحتقارها { صورة رقم 31,30,29 } .

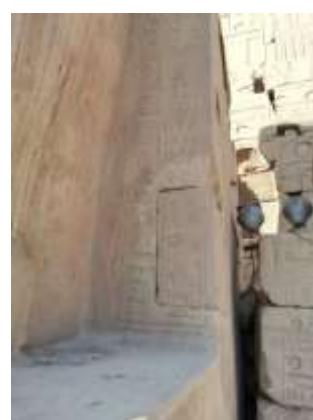
{ صورة رقم 30 } صورة توضح
استعاضة اجزاء ناقصه باجزاء من
حجر اخر في تمثال الملك تحتمس⁶¹
بالكرنك

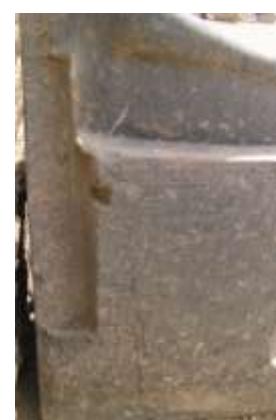
{ صورة رقم 29 } صورة توضح
استعاضة اجزاء ناقصه باجزاء من
حجر اخر فقدت مع الوقت في احد
تماثيل سخمت بمعبد موت
