## موقع مقبرة بانحسي (عين شمس الشرقية) بين الخطر والكارثة

أ/شيماء علاء مصطفى أحمد.\*

### الملخص:

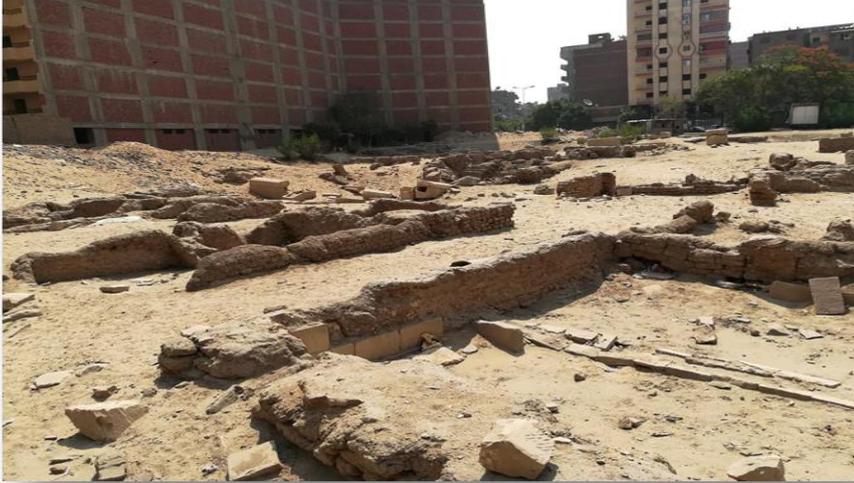
تؤثر الرطوبة تأثيراً سلبياً على الأثر وينجم عن وجودها داخل مواد البناء أضرار بالغة، لأنها تؤدي إلى تصدع وانهيار المباني ما لم يتم اتخاذ الاحتياطات اللازمة لحمايتها، وتعمل أيضاً على إذابة ونقل الأملاح، بالإضافة إلى توفير الظروف الملائمة لنمو الكائنات الحية الدقيقة<sup>١٢</sup>، وقد لاحظت الباحثة أن موقع مقبرة بانحسي يتعرض لأشكال مختلفة من الرطوبة (شكل ٤، ٥):

أ- يضعف سقوط الأمطار قوالب الطوب اللبن وتتخلل المياه مسام مواد البناء في المباني الأثرية<sup>١٣</sup>، وأدى عدم وجود أماكن مخصصة لتصريف مياه الأمطار في موقع مقبرة بانحسي إلى ضعف المقابر من الطوب اللبن وتحولها مع مرور الوقت إلى أجسام هشة.

ج- تتأثر المقتنيات الأثرية الموجودة في مواقع مكشوفة تأثيراً سلبياً بسبب التغيرات المناخية على مدار فترات زمنية طويلة<sup>١٥</sup>، وتعتبر المقابر من الطوب اللبن أكثر المقتنيات الأثرية ضرراً في موقع مقبرة بانحسي بسبب طبيعة مادة الصنع الطينية التي تزداد حجماً بفعل خاصية التمدد عند التعرض لدرجات

حرارة عالية، وتقل حجمًا بفعل عملية الانكماش عند التعرض لدرجات حرارة منخفضة، حيث تؤدي عملية التمدد والانكماش المتكررة والغير منتظمة إلى حدوث شروخ وتشققات في المباني الأثرية.

(شكل ٤): تدهور حالة المقابر من الطوب اللبن بسبب الرطوبة  
تصوير الباحثة

١. متابعة ورصد حالة مقبرة بانحسي من الخارج ومن الداخل ورصد أي تغير أو تدهور في النقوش الداخلية أو الكسوة الخارجية للمقبرة.
٢. قياس درجتي الحرارة والرطوبة أسبوعياً وعلى فترات منتظمة داخل مقبرة بانحسي.
٣. قياس نسبة الأملاح باستخدام الأجهزة المناسبة لضمان الحفاظ على جدران المقبرة وعلى النقوش الموجودة عليها من التآكل والتصدع.
٤. المتابعة الدورية لحالة المقتنيات الموجودة بالموقع لمراقبة حالتها ورصد أي تغيير يطرأ عليها، وذلك عن طريق تصوير الأثر سنوياً وعمل نسخة افتراضية منه من أجل تسجيل أثري ثلاثي الأبعاد للأثر بصفة دورية ليستخدم في أغراض المتابعة الدقيقة لحالة الأثر، ومدى تأثره بعوامل التعرية أو الكوارث الطبيعية<sup>٢٤</sup>.
٥. سرعة ترميم وصيانة أي مقتنى أثري داخل الموقع في حالة إذا ما تم رصد أي تغيير قد تعرض إليه.
٦. وجود عدد من أجهزة إطفاء الحرائق بالموقع للسيطرة على أي حريق قد ينشب بالموقع.
٧. إنشاء مجاري مائية في الموقع لتسهيل تصريف مياه الأمطار وحتى لا تتسبب مياه الأمطار في أي ضرر للموقع ومقتنياته الأثرية.

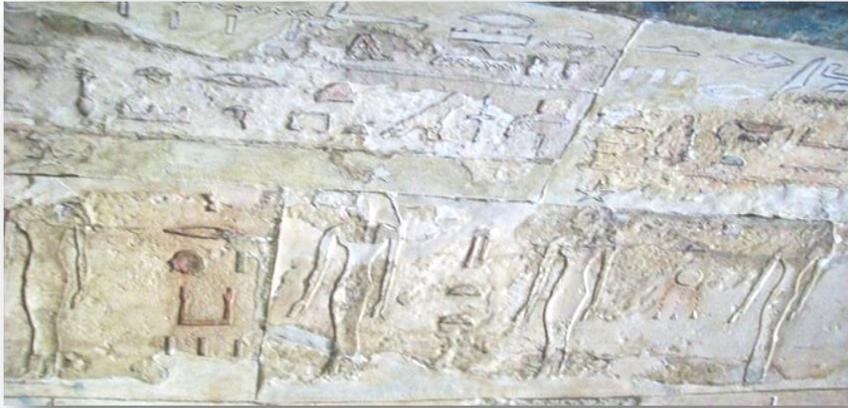
تأثرت مقبرة بانحسي بالمياه الجوفية حيث ارتفع منسوب المياه الجوفية بداخلها، مما استدعى إلى فكها ونقلها لمكان أكثر أمانًا داخل الموقع عام ١٩٩٩م، وتأثرت النقوش الموجودة على جدران وسقف المقبرة بشكل واضح، ويمكننا ملاحظة هذا التغير عند مقارنة حالة النقوش وقت اكتشاف المقبرة وحالتها الآن.

(شكل ٥): تدهور حالة النقوش الداخلية لمقبرة بانحسي بسبب الرطوبة  
تصوير الباحثة.

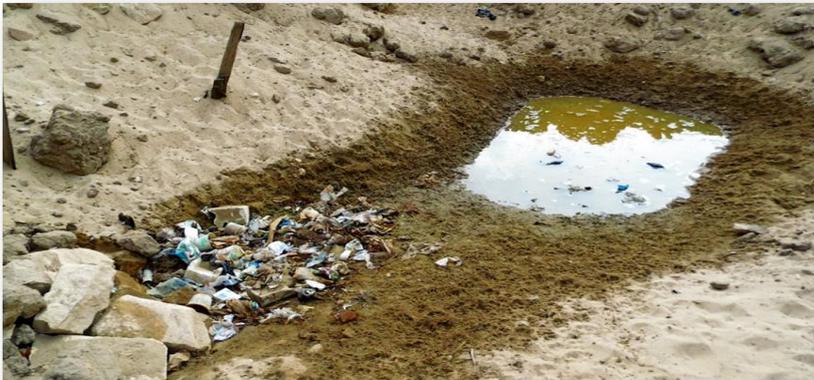
ويعتبر ارتفاع منسوب المياه الجوفية داخل موقع مقبرة بانحسي أكثر المخاطر ضررًا التي لحقت بالموقع الأثري وأثرت على مقتنياته الأثرية، فوجود الموقع داخل منطقة سكنية أدت إلى صعوبة اتخاذ الإجراءات الكافية لحماية الموقع من خطر المياه الجوفية، حيث أن سحبها من الموقع سيُشكل خطرًا على المباني السكنية المحيطة به.

وقد ارتفعت نسبة المياه الجوفية في موقع مقبرة بانحسي عام ٢٠١٣م وتمت معالجتها من قبل إدارة تفتيش آثار المطرية وعين شمس<sup>١٧</sup> (شكل ٦).

(شكل ٦): ظهور المياه الجوفية بالموقع.  
المصدر. خالد أبو العلا مدير عام تفتيش المطرية وعين شمس ٢٠١٣

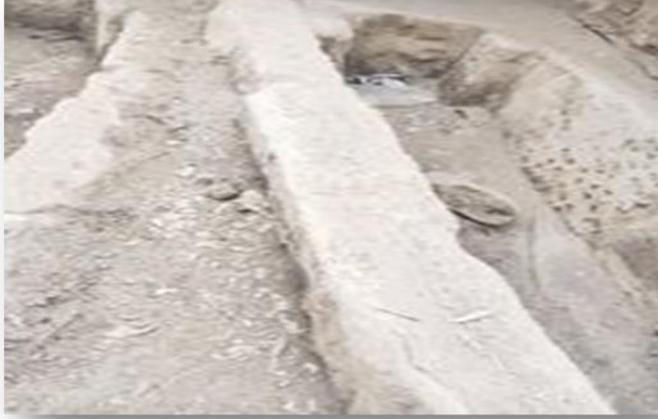
تُعد الرياح من عوامل تلف المنشآت الأثرية بسبب ما تحمله من رمال ناعمة وأتربة وملوثات خارجية، وهي المسؤولة عن نقل هذه الملوثات والأملاح إلى أسطح الأثر<sup>١٨</sup>، وتسبب عدم وجود سور خارجي لموقع مقبرة بانحسي إلى تعرضه للرياح وما تحمله معها من رمال ناعمة وأتربة وملوثات خارجية.

تؤثر الرياح على المقتنيات الأثرية وتُسبب تشققات وفجوات أو انهيار جزئي أو كلي للمباني الأثرية وتآكل في الأساسات والجدران وتبلور الأملاح على الأسطح<sup>١٩</sup>، وقد ظهرت هذه التأثيرات على المقابر من الطوب اللبن والكسوة الخارجية لمقبرة بانحسي (شكل ٧).

(شكل ٧): تآكل الأحجار نتيجة العوامل الجوية والرياح.  
تصوير الباحثة.

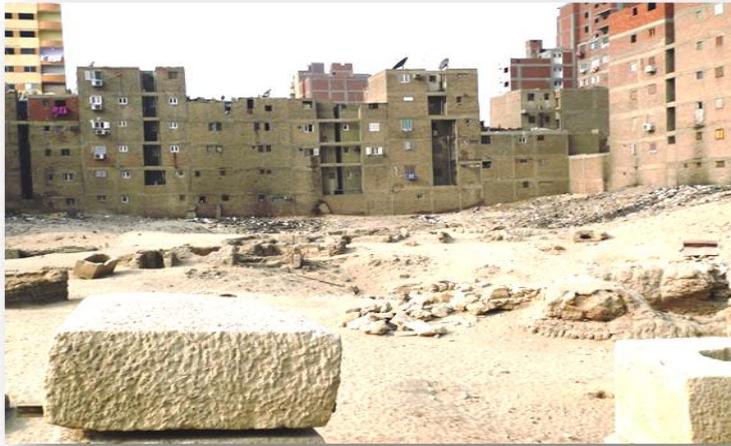
ويتعرض محيط موقع مقبرة بانحسي للعديد من التعديات البشرية، من ضمنها المباني السكنية على الجانب الغربي والشمالي للموقع ذات التصميم المعماري غير اللائق الذي عمل على طمس الطابع الأثري للمكان (شكل ٨).

(شكل ٨): المباني السكنية ذات التصميم المعماري الرديء  
تصوير الباحثة

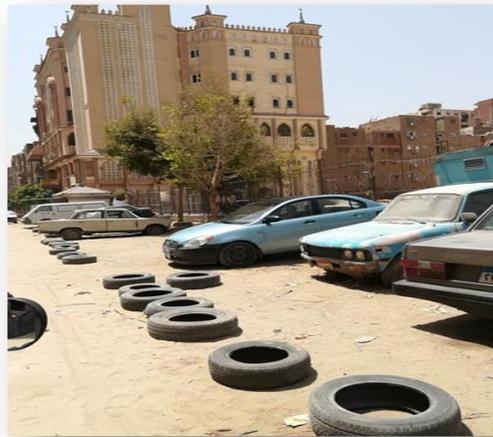
وأدى تواجد موقع مقبرة بانحسي في منطقة سكنية مأهولة إلى وجود العديد من الإشغالات، وتلاحظ احتياج السكان إلى تلبية احتياجاتهم الحياتية وذلك عن طريق بناء الأكشاك الخشبية بجوار السور الجنوبي للموقع لبيع وتجارة المواد الغذائية وغيرها، بالإضافة إلى استغلال السور الشرقي للموقع وتحويله إلى موقف سيارات عمومي والذي كان من قبل يستغله سكان المنطقة لإلقاء القمامة (شكل ٩، ١٠).

(شكل ٩): الإشغالات حول سور الموقع الجنوبي.  
تصوير الباحثة

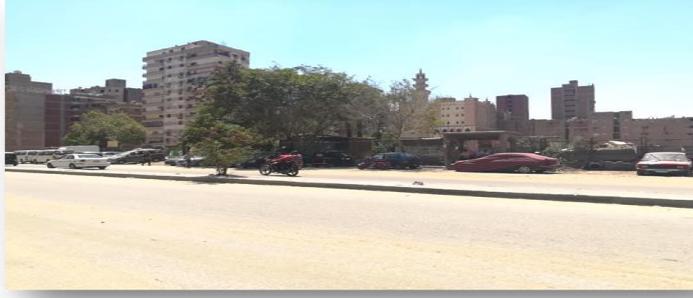
(شكل ١٠): الإشغالات حول السور الشرقي للموقع. تصوير الباحثة

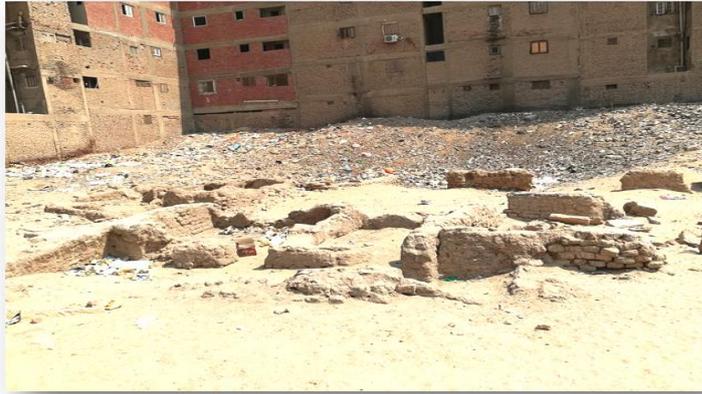
يوجد موقع مقبرة بانحسي في منطقة عين شمس والتي تعتبر من المناطق الشعبية المأهولة بالسكان، حيث يفترق نسبة كبيرة من سكانها للوعي الأثري، مما يُشكل عبء وخطورة على الموقع، لأنهم غير مدركين بأهمية الموقع التاريخية والأثرية (شكل ١١).

وترى الباحثة أن الحرائق تُشكل خطراً كبيراً على موقع مقبرة بانحسي ومقتنياته الأثرية بسبب وجوده بداخل منطقة سكنية، حيث يقوم السكان المحيطين بالموقع (الجانب الشمالي والجانب الغربي للموقع) باستغلاله لإلقاء القمامة من خلال النوافذ المخالفة المطلة على الموقع، مما جعل من السهل نشوب الحرائق في القمامة الملقاة بأرض الموقع، وشكل تهديداً على المقتنيات الأثرية بالموقع وعلى العاملين فيه.

(شكل ١١): فقدان الوعي الأثري لسكان المنطقة وإلقاء المخلفات على بالموقع. تصوير الباحثة

٨. وضع حماية قانونية وتشريعية لفرض عقوبات شديدة على كل من يقوم بالاعتداء على الموقع الأثري ويسبب أي نوع من أنواع الضرر ويعمل على تشويه الموقع الأثري.
٩. رفع مستوى الوعي الأثري لدى المجتمع المحلي وذلك بمساعدة إدارة الوعي الأثري التابعة لمنطقة تغتيش آثار المطرية وعين شمس عن طريق عمل ندوات تشجيعية للسكان وإشراك المجتمع المحلي في أعمال الحفائر التي تتم بالموقع، بالإضافة إلى إعداد الكتيبات وملصقات مناسبة لرفع مستوى الوعي الأثري.
١٠. مخاطبة الجهات المسؤولة من أجل تطوير البنية التحتية في منطقة عين شمس الشرقية للحفاظ على الموقع الأثري ومقتنياته.

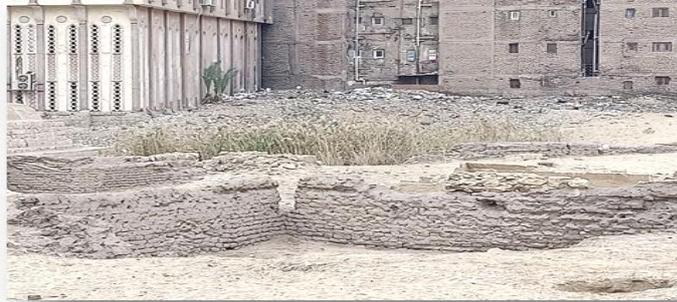
تساعد بعض العوامل البيولوجية مثل الطيور والأشجار والطحالب والفطريات والبكتريا على تلف المباني الأثرية<sup>٢٢</sup>، ويُعاني موقع مقبرة بانحسي من وجود بؤرة حشائش في وسط الموقع تمتد جذورها إلى مسافات بعيدة باحثة عن الماء مخترقة التربة، مما نتج عنها خلل واضعاف في التربة ومن ثم اختلال المباني الأثرية الموجودة بالموقع، هذا بالإضافة لانتشار الطحالب والفطريات على سطح سقف مقبرة بانحسي وجدرانها الداخلية مما أثر بدرجة كبيرة على النقوش الموجودة بها (شكل ١٢، ١٣).

(شكل ١٢): بؤرة من الحشائش في وسط موقع مقبرة بانحسي.  
تصوير الباحثة.

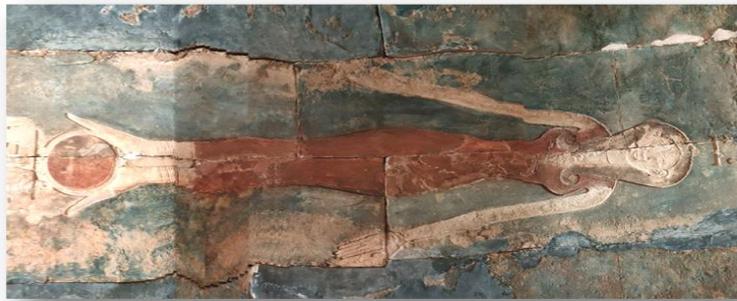
(شكل ١٣): انتشار الفطريات على السطح الداخلي لمقبرة بانحسي. تصوير الباحثة
