Analysis and Assessment of Risks Facing the Architectural Heritage in The Gaza Strip, Palestine

A. M. ALBorsh*, M.A.S. Serag, H.A.S. Hassan

Architecture Department, Faculty of Engineering, Al-Azhar University, Cairo, Egypt.

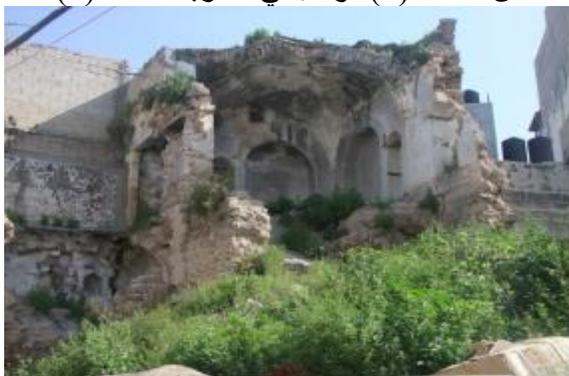
شكل(4) صورة انهيار أحد البيوت الأثرية بسبب القصف – المصدر: الباحث

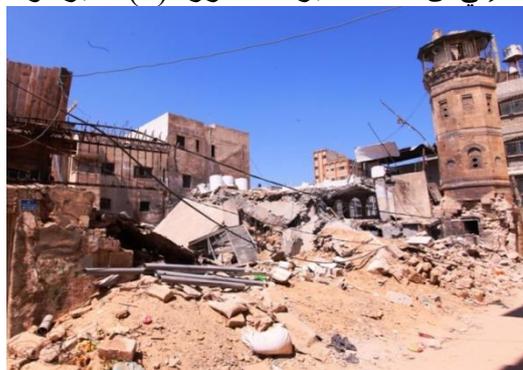
شكل(3) صورة التدمير الكلي لمسجد المحكمة بالشجاعية – المصدر: الباحث

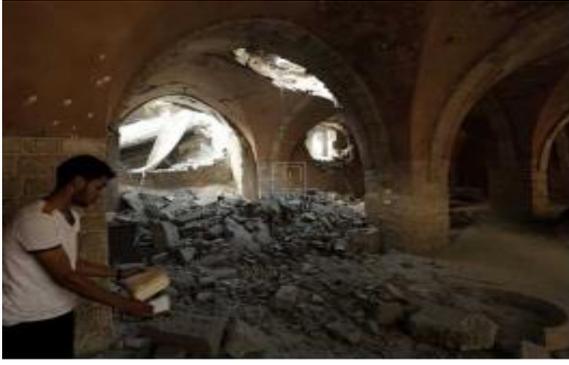
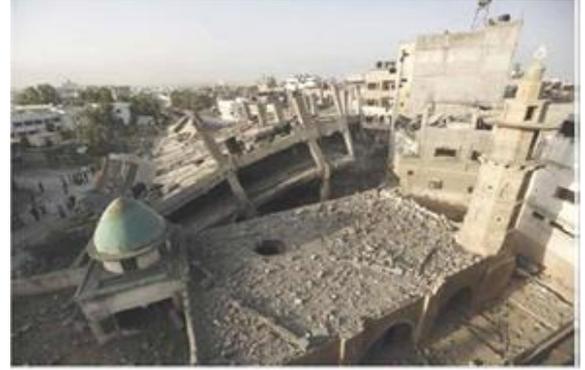
شكل (5) صور الأضرار التي لحقت بالمسجد العمري بجباليا - المصدر: الباحث

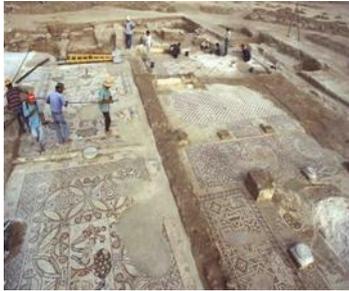
شكل (10) صورة لتوثيق وتسجيل مبنى الكنيسة – المصدر: وزارة السياحة والآثار

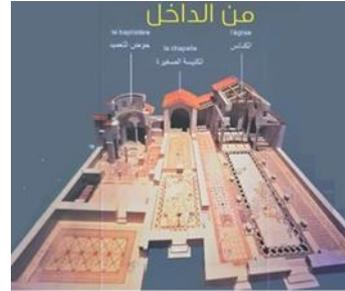
شكل (9) تصور ثلاثي الأبعاد كنموذج لمبنى الكنيسة – المصدر: وزارة السياحة والآثار

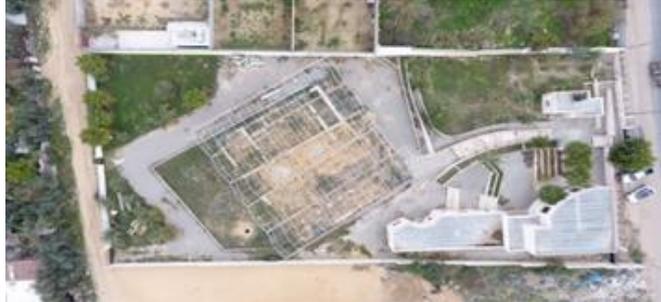
شكل(11) صورة جوية المرافق والاسوار الخارجية - المصدر: المرجع السابق

- 1- إعادة تصميم ممر الحركة الطويل وتنفيذ ممر جديد.
- 2- إعادة تصميم وتخطيط الحديقة الخارجية وزراعة مجموعة من الأشجار.
- 3- صيانة وترميم المرافق والغرف التابعة لمقر الخدمات وتنفيذ أعمال اضاءة جديدة.
- 4- تدعيم الجدران الشرقية بأحزمة خرسانية وتقوية الأساسات.
- 5- تركيب بوابات خارجية وترميم الأسوار الخارجية.

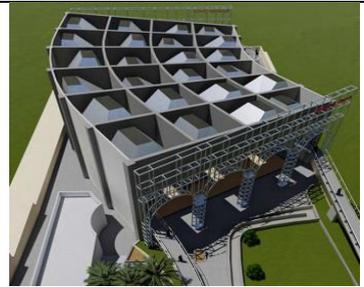
| <p>فكرة المقترح الثاني قائمة على نهج الاتجاه الحديث وعدم الرجوع للقديم أو استخدام القديم وهذا الاتجاه يهدم قيمة الأثر ويعتمد على الحداثة واستخدام مواد حديثة، وهذا المقترح اجمع المصممون على عدم أهليته للتنفيذ لما يحمله من فكرة لطمس القديم ويخلق تنافر في الشكل والمادة والملمس، ولن يكون له تأثير كبير وفعال في عمليات الحفاظ.</p> | |

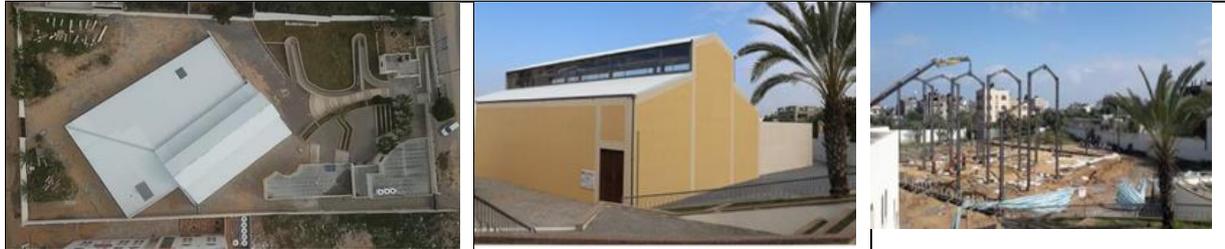
شكل (12) صور تنفيذ المقترح الثالث لحماية أرضيات فسيفساء الكنيسة البيزنطية بجباليا – المصدر: الباحث

- تم تنفيذ المقترح الثالث إقامة مبنى لحماية أرضيات الفسيفساء في الكنيسة حيث مرت عملية التنفيذ بمراحل تمثلت في:
1. عمل مجسات أثرية بجوار الجدران الأثرية القديمة وكذلك في الأماكن المخصصة لبناء جدران وأعمدة خرسانية، ومن ثم ردم كافة الأجزاء الأثرية بعمق 1.5م برمال نظيفة.
 2. تحديد وحفر الأعمدة الوسطية وتسليحها وصلبها بالخرسانة تحت اشراف كامل من الجهات العاملة في المشروع.
 3. البدء بتوريد وتركيب المقطع الحديدية والجمالون الحديدي وفق المخططات المعدة وبأشراف الجهات الشريكة.
 4. استكمال تنفيذ التغطية وفق المخططات وبإشراف الجهات الشريكة في المشروع حيث استمر العمل لأكثر من نصف سنة وانتهى صيف 2019م.
