دراسة تشخيصية لتقنيات ومواد بناء سور القاهرة الفاطمي المشيد من الطوب اللبن -  
ومنهجية الترميم وإعادة التأهيل المقترحة

**A Diagnostic Study of the Construction Techniques and Materials of  
the Fatimid Adobe Wall of Cairo - and the Proposed Restoration and  
Rehabilitation Methodology**

محمود عبد الحافظ محمد آدم

قسم ترميم الآثار - كلية الآثار - جامعة القاهرة

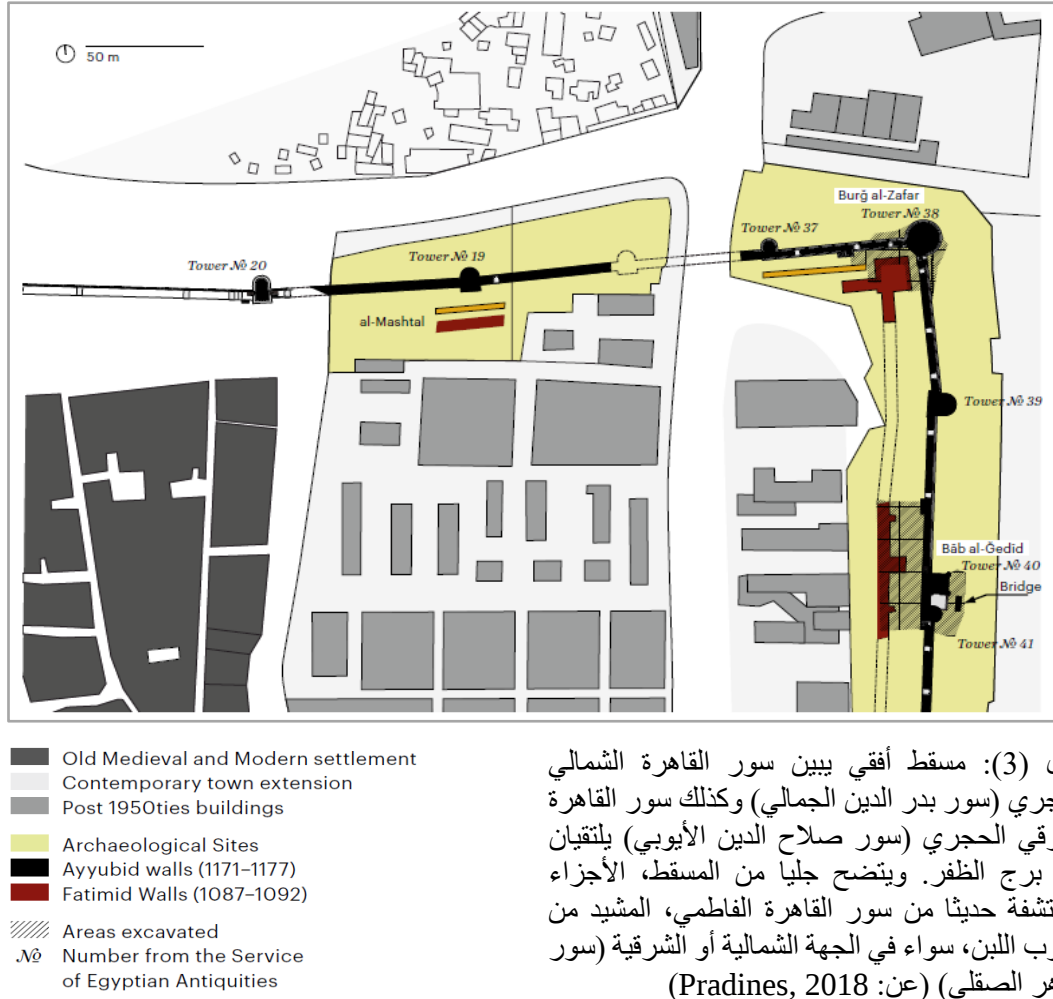
شكل (3): مسقط أفقي يبين سور القاهرة الشمالي الحجري (سور بدر الدين الجمالي) وكذلك سور القاهرة الشرقي الحجري (سور صلاح الدين الأيوبي) يلتقيان عند برج الظفر. ويتضح جلياً من المسقط، الأجزاء المكتشفة حديثاً من سور القاهرة الفاطمي، المشيد من الطوب اللبن، سواء في الجهة الشمالية أو الشرقية (سور جوهر الصقلي) (عن: Pradines, 2018)

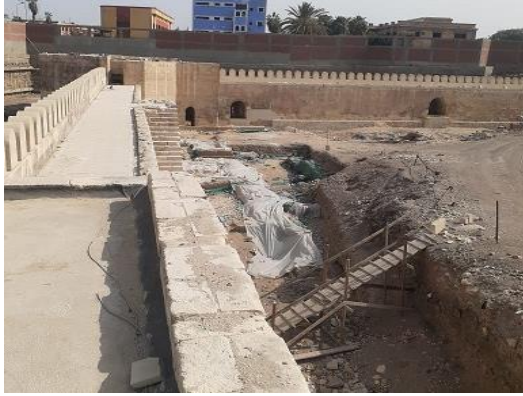
صورة (4): نفس الصورة السابقة، من تصوير الباحث عام 2023، ويتضح تغطية الجزء المكتشف من السور الطيني، وأعمال ترميم السور الحجري.

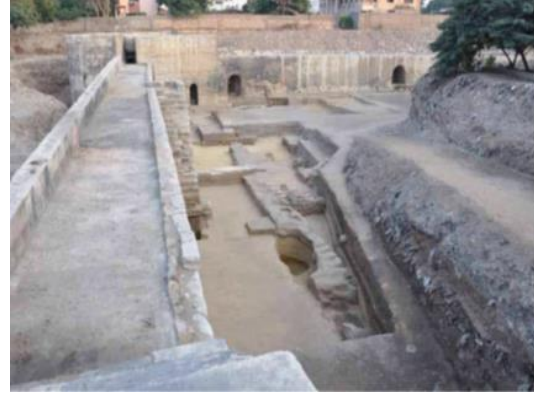
صورة (3): جزء من السور الطيني الفاطمي المكتشف بالقرب من برج الظفر، وقد بني بطريقة الطابية. الصورة في عام 2011 (عن: Pradines, 2018)

كانت هناك ثلاثة عناصر مثيرة للاهتمام، أولاً: هذا الجدار قديم جداً، ثانياً: يتبع محوراً شرقياً غربياً، يمثل الحد الشمالي للمدينة الفاطمية، ثالثاً: تم بناؤه باستخدام تقنية الطين المدكوك (الطابية) وهو أسلوب نادر ما يستخدم في مصر، ولكنه كثيراً ما يستخدم في بلاد المغرب العربي. لكل هذه الأسباب، ترجح أن هذا السور هو أول سور للمدينة الفاطمية في القاهرة، وبالتالي سيكون مؤرخاً بين عامي 969 و 971 م.

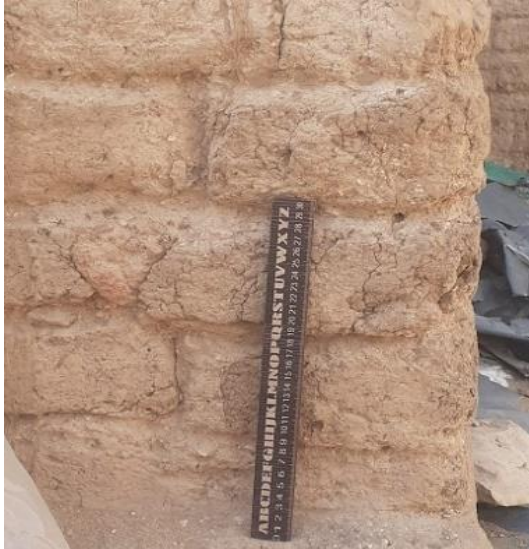
صورة (6): قياس أبعاد قوالب الطوب اللبن في الجزء الواقع بالقرب من البرج رقم 40، ويتضح تشابه أبعاد الطوب.

وقد سبق القول بأن المقريري انتابته الدهشة من حجم الطوب المستخدم في بناء السور، والذي أفاد أنه يبلغ الذراع طولاً، وثلاثي الذراع عرضاً. وتشير المصادر التاريخية إلى أن الذراع الذي قصده المقريري هو الذراع البلدي، الذي كان أساس وحدات القياس المصرية، وطوله 5826 مم، مما يعني أن مقاس الطوب المقصود هنا هو  $58 \times 38.5$  سم. وأما عن كتل الطوب اللبن التي أمكن للباحث قياس أبعادها، للأجزاء المكشوفة حالياً من السور الطيني، فكان أكثرها ذا مقاس  $40 \times 20 \times 10$  سم، وهذا هو المقاس الغالب على كتل الطوب اللبن، كما قيس في أجزاء متفرقة من السور الطيني (صورة 5، 6)

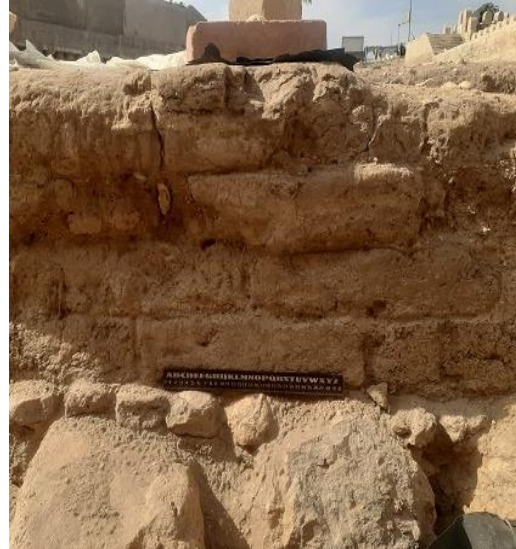
صورة (5): قياس أبعاد قوالب الطوب اللبن في الجزء الواقع بالقرب من برج الظفر، كما يتضح استخدام المونة الطينية في ربط أحجار الأساسات.

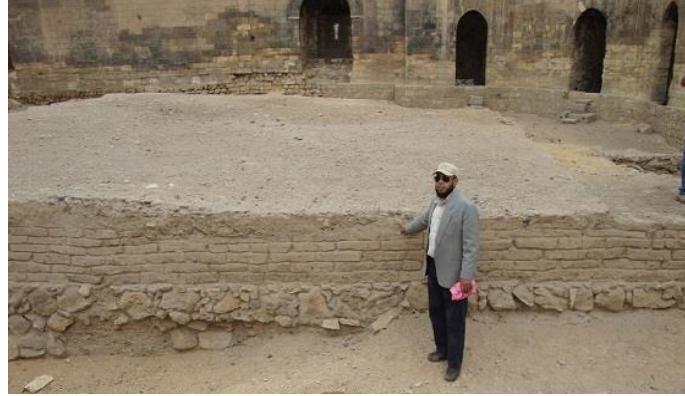
صورة (7): استخدام كتل الطوب اللبن في تشييد جزء من السور، بالقرب من برج الظفر، وتوضح الأساسات الحجرية، وارتفاع الجدار الطيني الذي لا يتجاوز 120سم.

وأما عن سمك جدار السور، فيتضح أنه - كما ذكر المقرئزي، وأكد برادينز - كبير جدا، ربما يصل إلى مترين أو أكثر عرضا، بما يتسع لمرور فارسين فوقه، وهذا ما تم ملاحظته في الموقع الأثري؛ حيث وجدت جدران متنوعة في السمك من 1م حتى 2م تقريبا. ولا تزال هناك امتدادات للجدران تحت طبقات التربة، فلم يتم التمكن من قياس سمكها. ولعل الكشف عن أجزاء جديدة يسفر عن سمات معمارية فريدة لهذا السور الطيني. وتشير المصادر التاريخية إلى أن السبب في تشييد هذه الأسوار الدفاعية العريضة هو تمكين المدافعين عن السور من التعبئة السريعة عند أية نقطة تتعرض للتهديد، عن طريق التسلق، وما إلى ذلك<sup>21</sup>. والجدير بالذكر أن كثير من الجدران الطينية التي تم الكشف عنها بالسور قد بنيت على أساسات من الحجر الغشيم (غير منتظم الأبعاد) حيث تم ربط كتل الأحجار ببعضها بمونة طينية (صور 7، 8، 9)

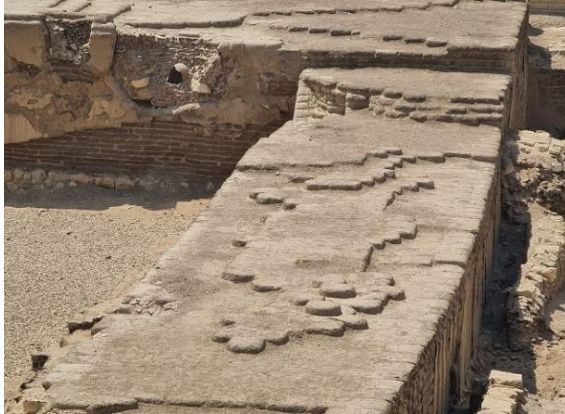
صورة (9): جزء من السور الذي تم اكتشافه بمنطقة الدراسة بالقاهرة، ويتضح السمك الكبير للسور الطيني، في حدود 2م تقريبا.

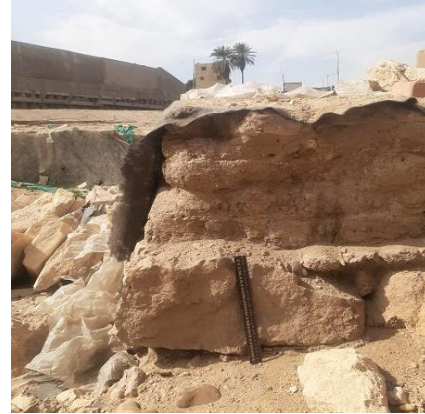
صورة (8): شكل وحجم بعض أحجار الأساسات، ويتضح بناء بعضها على مستوى سطح الأرض مباشرة.

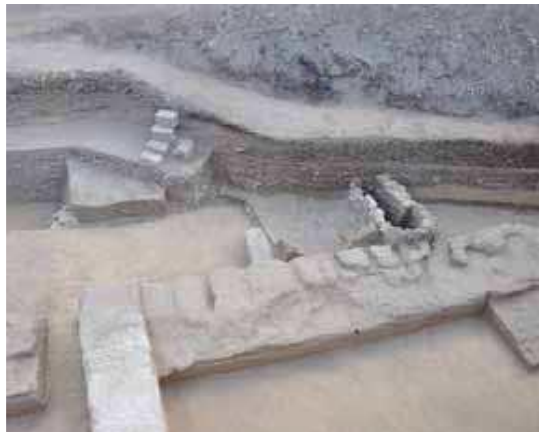
صورة (11): جدار من السور الطيني الفاطمي، مبني بتقنية الطابية (عن: Pradines, 2018)

ويتم إضافة الماء إلى الخليط الطيني لتكوين عجينة، يتم صبها على مراحل داخل التابوت (القالب أو الهيكل الخشبي) حيث يتم وضع طبقة من الخليط وتكد جيداً بالمرکز، ثم توضع طبقة أخرى، وهكذا. ويتم دك ذلك العجين الطيني جيداً من قبل بنائين ومساعدين مدربين على هذه الطريقة؛ حيث يتم دك العجين باستخدام المرکز، بقوة شديدة وإتقان ومهارة، حتى تندمج مكونات الخليط بشكل جيد ومتجانس. ويلاحظ في هذه الطريقة أنها تتم على الجدار مباشرة دون حاجة لتجفيف الكتل الطينية أولاً ثم بنائها (هذه الطريقة تشبه إلى حد كبير طريقة صب المونة الخرسانية الحديثة هذه الأيام) ويتم عزل الألواح الخشبية المستخدمة من الداخل لمنع التصاق الخليط الطيني بها، وحتى يسهل فكها ونقلها لجزء تالي من الجدار لاستكمال عملية البناء، حتى ينتظم الجدار كأنه وحدة واحدة. ولزيادة متانة السور المنجز بهذه الطريقة، يضاف للخليط الطيني بين الحين والآخر قطع خشبية طولها لا يتجاوز عرض السور، وقليلة السمك، وقطع أخرى طويلة مستقيمة أو ملتوية قليلاً، توضع بجوار بعضها على الامتداد الطولي للسور<sup>28</sup>،<sup>29</sup> (صورة 10، 11)

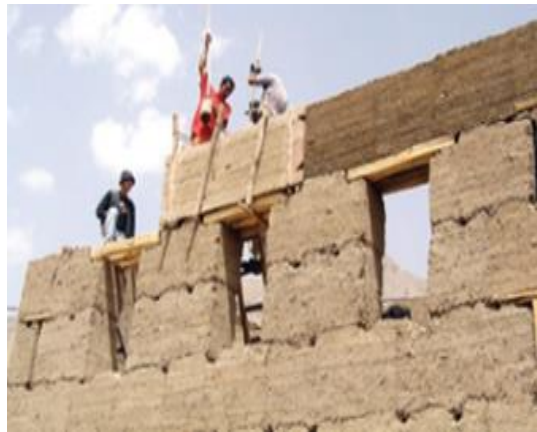
صورة (10): طريقة بناء الجدران الطينية بتقنية الطابية (عن: Hamdouni, 2009)

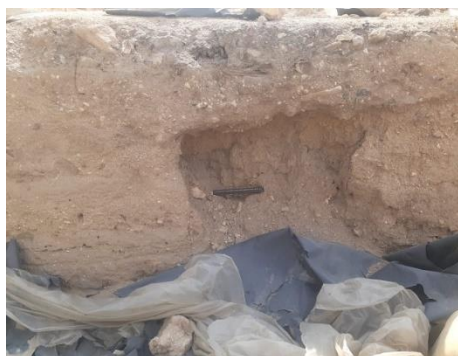
صورة (13): تلف مباني الطابية بالسور.

عام. كما تجدر الإشارة إلى أن أعمال الترميم التي تجري في ذات الموقع على السور الحجري المتآخم، ودخول وخروج العمال والمعدات الثقيلة من وإلى الموقع الأثري، لا شك أنه كان لها دور كبير في تفاقم حالة السور وتعرضه للتلف الشديد، رغم الحرص الشديد من الجهات المنفذة<sup>34</sup> (صور 12 – 15)

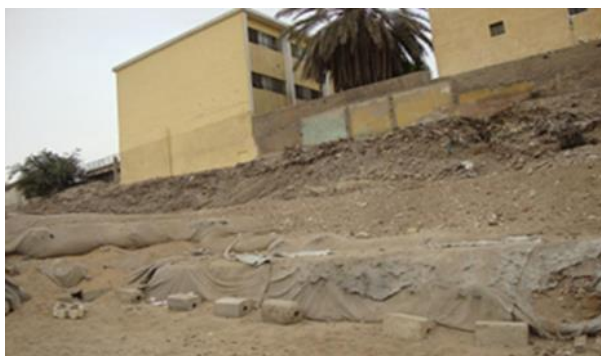
صورة (12): تلف السور الطيني بفعل الدفن وعوامل التعرية.

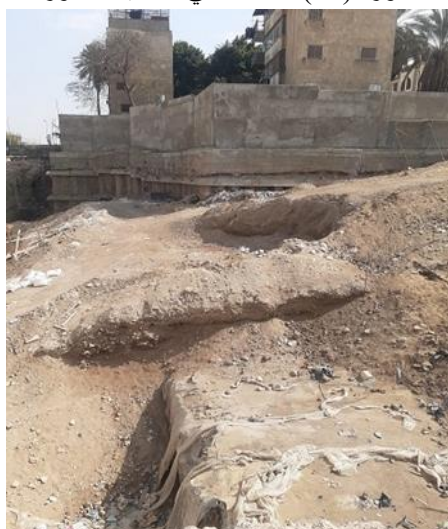
صورة (15) وقوع امتداد السور الطيني أسفل طبقات الردم والمباني الحديثة.

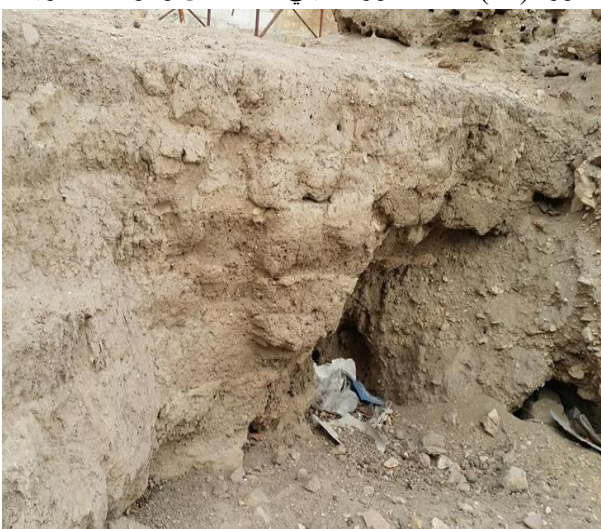
صورة (14): تلف وتدهور مباني السور الطيني، وتشوه معالم الطوب اللبن، وفقد في كتل الطوب.

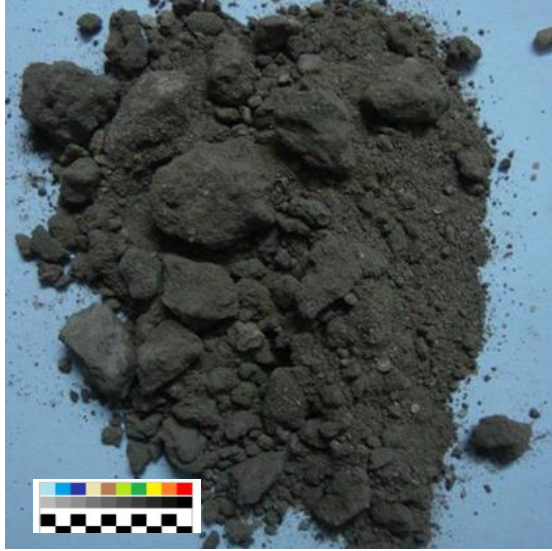
صورة (17): فحص بصري لعينة من المونة الطينية الرابطة بين قوالب الطوب اللبن، ترتفع بها نسبة الرمل والحصى.

في كثير من المناطق بالسور الأثري. أما المونة الطينية فتظهر تماسكا أقل، فضلا عن زيادة نسبة الرمل بشكل ملحوظ، وزيادة المكونات غير العضوية كبيرة الحجم مثل الزلط وكسر الأحجار، وقد وجدت مونة طينية ذات لون داكن، وأخرى مائلة للاصفرار، ويعد هذا أمرا طبيعيا، مع طول السور وضخامته، فلا بد أنه جمعت له أطيان من أماكن متفرقة من القطر المصري، أدت إلى هذا التنوع الكبير في لون ومكونات وخصائص الطوب<sup>42</sup> (صورة 16، 17)

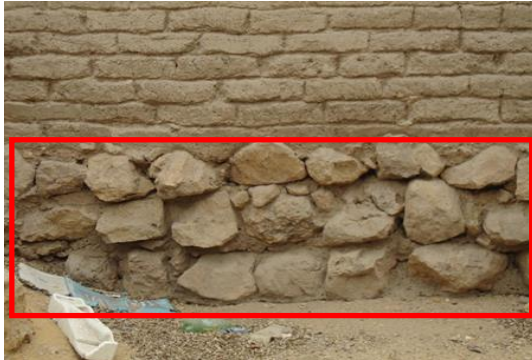
صورة (19): ضعف وتفكك المونة الطينية الرابطة بين أحجار الأساسات وتساقطها، تحتاج إلى الترميم

ذات كفاءة جيدة ومناسبة للمباني الأثرية، لمنع تأثر الأساسات بالرطوبة الأرضية. وقد يتطلب الأمر استبدال بعض كتل الأحجار التالفة، ويتم ردم الأساسات بعد انتهاء الترميم تماما برمل نقي جاف خالي من الأملاح<sup>53</sup> (صورة 19)

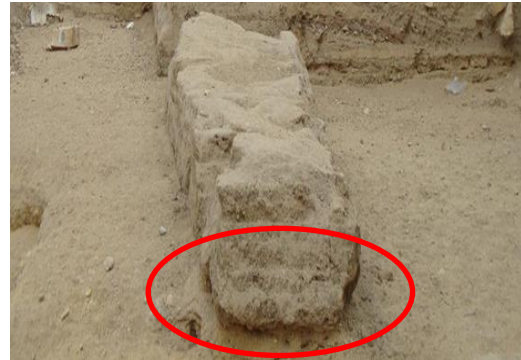
صورة (18): فقد كتل الطوب من الأجزاء السفلى من السور، تحتاج إلى ترميم عاجل

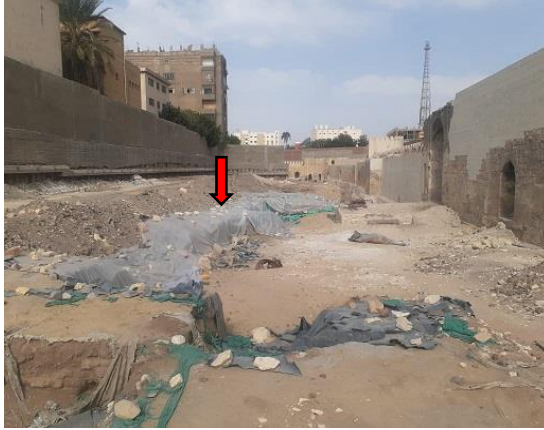
صورة (21): مساحة واسعة لموقع السور الطيني من جهة السور الشرقي (امتداد شمال - جنوب) ويشير السهم إلى الأطلال المكتشفة من السور الطيني الفاطمي

من أهم الوسائل لحماية الموقع الأثري واستدامته، تأهيله وعدم عزله عن بيئته ومجتمعه، لذا يمكن استغلال المساحة الكبيرة التي يقع فيها السور الطيني، ويصاحبه في أجزاء كبيرة منها السور الحجري للقاهرة (صورة 20، 21) في عمل بانوراما أثرية جاذبة للسياحة المحلية والدولية، بما يحقق أهداف التنمية المستدامة sustainable development والرؤية المستقبلية للدولة المصرية.

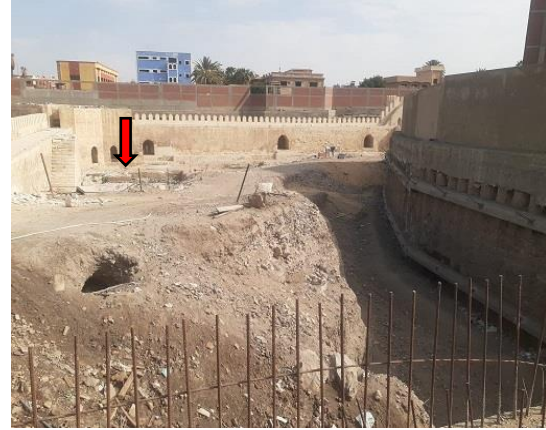
صورة (20): المساحة الكبيرة لموقع السور الطيني من جهة السور الشمالي (امتداد شرق - غرب) ويشير السهم إلى موضع المباني المكتشفة من السور الفاطمي

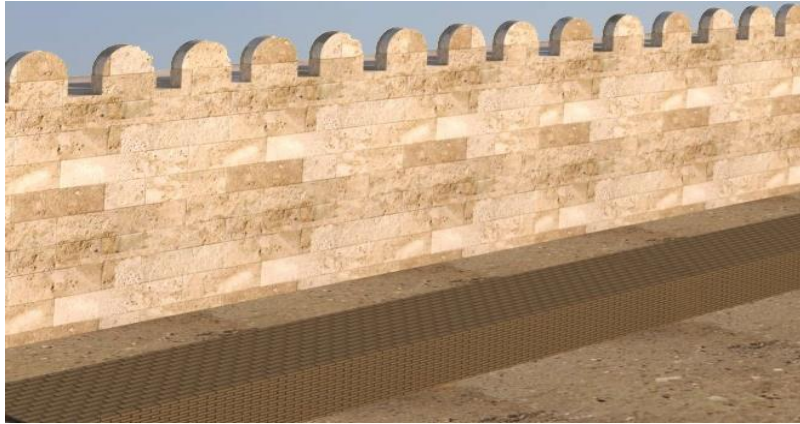
شكل (13): رسم هندسي تخيلي باستخدام برنامج 3D Max يوضح امتداد السور الطيني بجوار السور الحجري.

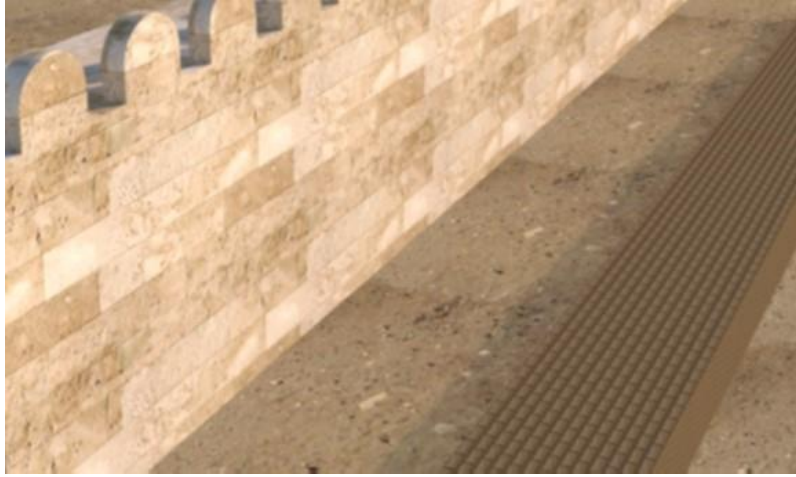
شكل (14): رسم هندسي تخيلي باستخدام برنامج 3D Max تفصيلي من الشكل السابق، يوضح المساحة بين السور الطيني والحجري، والتي يمكن استغلالها في عمل عرض للمقتنيات الأثرية الإسلامية.

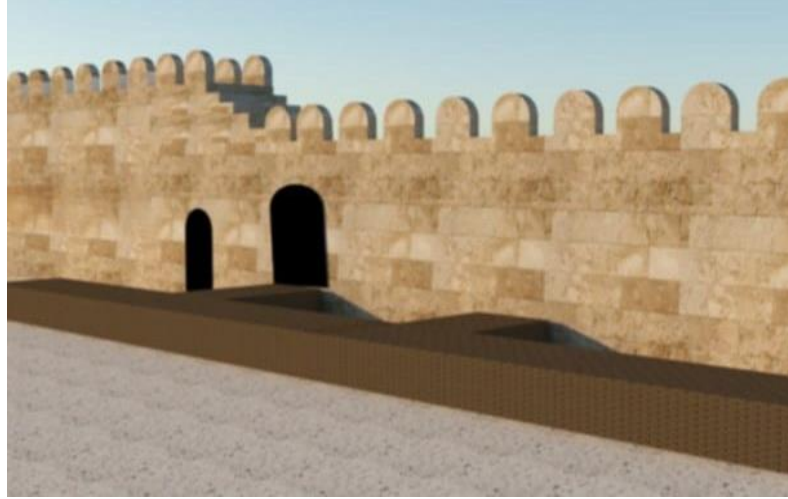
شكل (15): رسم هندسي تخيلي باستخدام برنامج 3D Max يوضح امتدادات السور الطيني الفاطمي بعد الترميم، وعلاقتها بالسور الحجري كما يبدو من الأطلال المكتشفة حالياً.

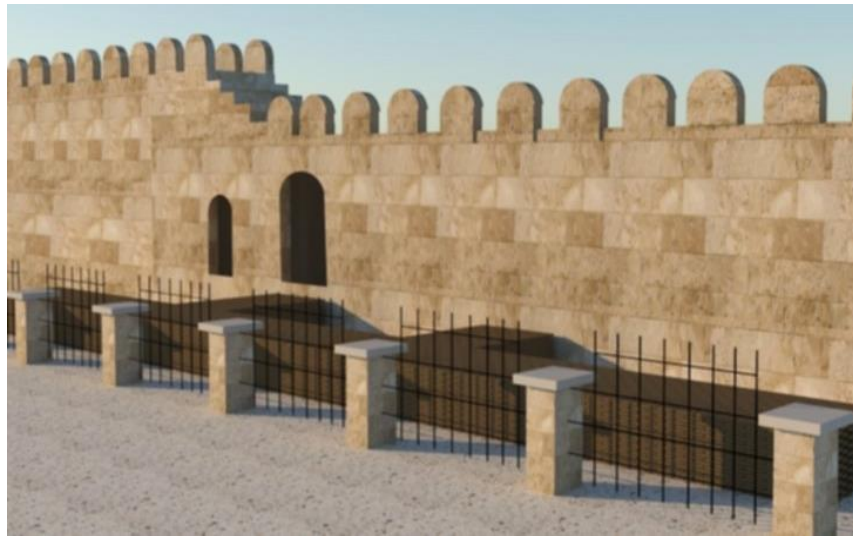
شكل (16): رسم هندسي تخيلي باستخدام برنامج 3D Max يوضح جزءاً من السور الطيني بعد ترميمه، وعمل حرم يحيط بالسور لحمايته من تعديات الزائرين، وكذلك رصف الأرضيات بشكل يتناسب وطبيعة الموقع الأثري.

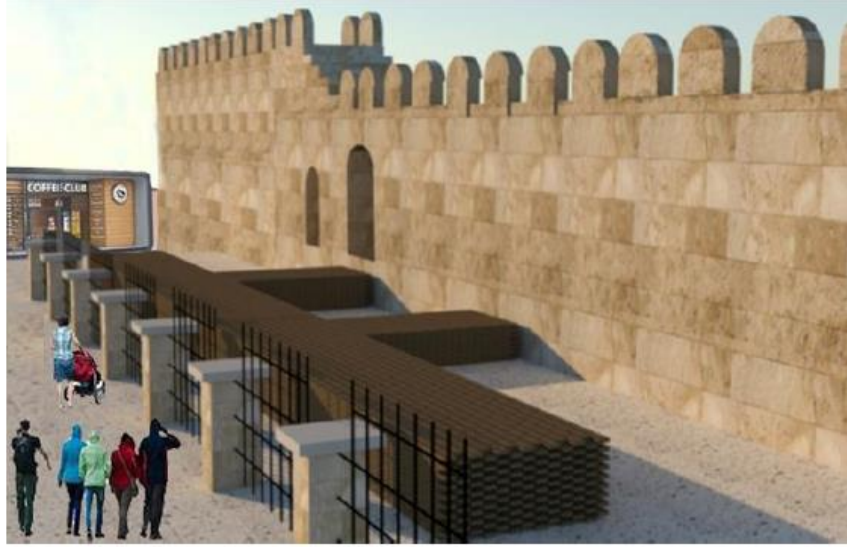
شكل (17): رسم هندسي تخيلي باستخدام برنامج 3D Max يوضح موقع السور الطيني الأثري بعد إضافة الخدمات اللوجستية، وفتح الموقع للزيارة.
