عوامل تلف اللوحات الرخامية الأثرية المنقوشة

محمد رجب إمام¹Mr2068@fayoum.edu.eg

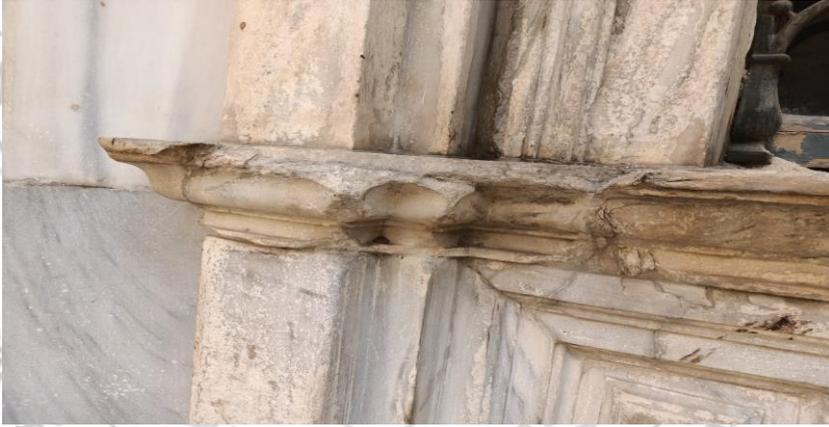
صورة رقم (1) توضح تضرر على الحوائط الرخامية نتيجة ارتفاع نسبة الرطوبة (سبيل محمد على بشارة المعز بالقاهرة)

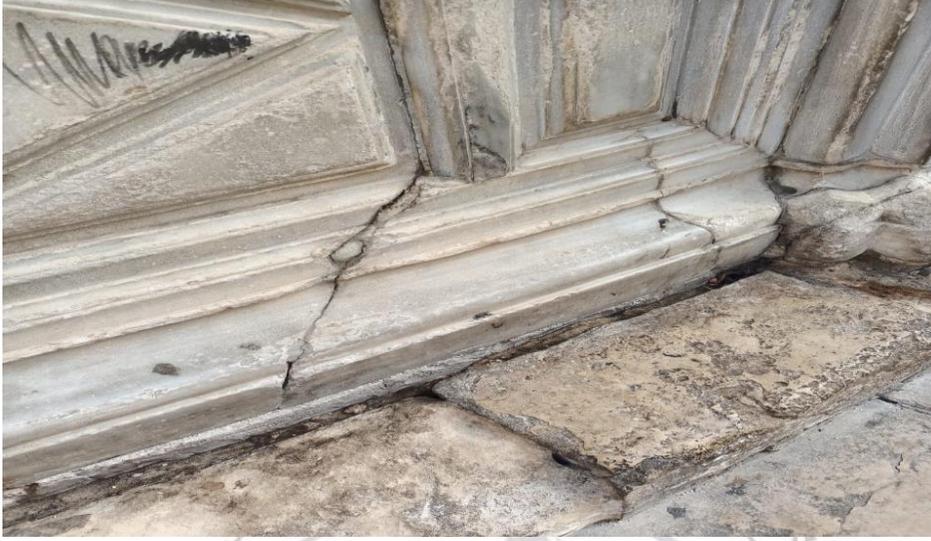
صورة رقم (2) توضح ارتفاع منسوب المياه الأرضية بالأرضيات والحوائط الرخامية (سبيل محمد على بشارع المعز بالقاهرة)

تعرف المياه الأرضية بأنها كمية المياه الموجودة على أعماق مختلفة بالتربة ، وأصل المياه الأرضية إما أن تكون مصدرًا خارجيًا أو أن تكون ذات نشأة داخلية أي من باطن الأرض²، وتصعد المياه الأرضية من أسفل إلى أعلى بفعل الخاصية الشعرية والتي دائمًا ما تكون محملة بأيونات الأملاح الذائبة ذات التأثير الضار بالأحجار الأثرية وخاصة الآثار الرخامية مثل الكوريدات والكبريتات التي تتسبب على أسطح الأحجار الأثرية بعد تبخر الماء بفعل الحرارة بالإضافة إلى الأملاح الموجودة أصلاً ضمن مكونات الأحجار³.

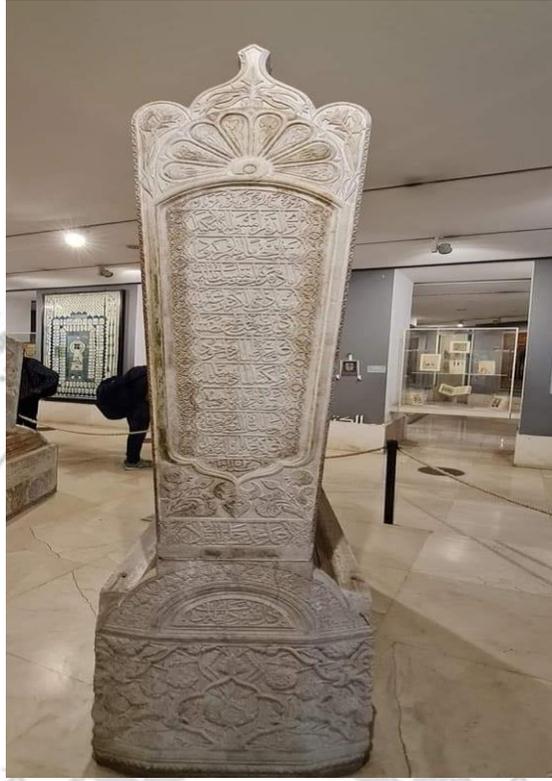
صورة رقم (3) شاهد قبر رخامي يتضح عليه تأثير الأتربة والعوالق وطبقات السناج (المتحف الفني الإسلامي)

مثل السناج والأترية التي تتمكن من التسرب داخل قاعات العرض ليست أقل خطورة من الملوثات الغازية حيث تتسبب اذا ماتراكمت فوق أسطح الآثار الرخامية في تشوة مظهرها الخارجي وإخفاء ما بها من عناصر زخرفية بل وتؤدي الى أكسدة الملوثات الغازية وتنشيط ميكانيكية التأكسد وتحول الملوثات الغازية بمساعدة الملوثات الصلبة إلى أحماض خطيرة حتى في ظل أوساط تتميز بوجود أقل نسبة رطوبة .حيث وجد أن التلف الفيزيوي كيميائي الذي يحدث للأحجار بسبب التلوث الجوي يكون نتيجة للإتصال المباشر بين حمض الكبريتيك أو حمض الكبريتوز والمادة الصلبة².

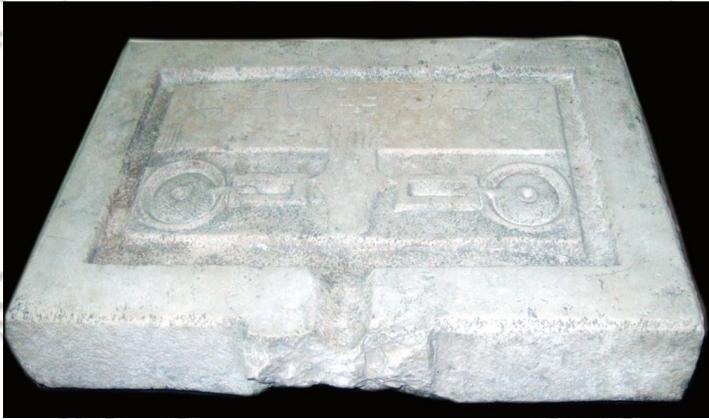
صورة رقم (4) توضح لوحة رخامية تمثل مائدة قرابين بها إصابات وبقع فطرية منتشرة (مقتنيات متحف آثار بني سويف)

الفطريات هي نباتات عديمة الكلوروفيل ليس لها القدرة على تحضير غذائها من الماء وثاني أكسيد الكربون ولكنها تتغذى على المركبات الغذائية الجاهزة للامتصاص ويحتاج الفطر إلى الدفء ودرجة حرارة تتراوح ما بين 24° - 31° ، ووجود الفطر على الأسطح الأثرية يعد مؤشراً على وجود رطوبة مرتفعة وتكمن خطورة الفطريات في إنتاج أحماض عضوية مثل الأوكساليك والجلونيك وترجع خطورة هذه الأحماض التي تفرزها الفطريات إلى أن هذه الأحماض تتفاعل مع المكونات المعدنية للأحجار الأثرية وتلتفها¹.

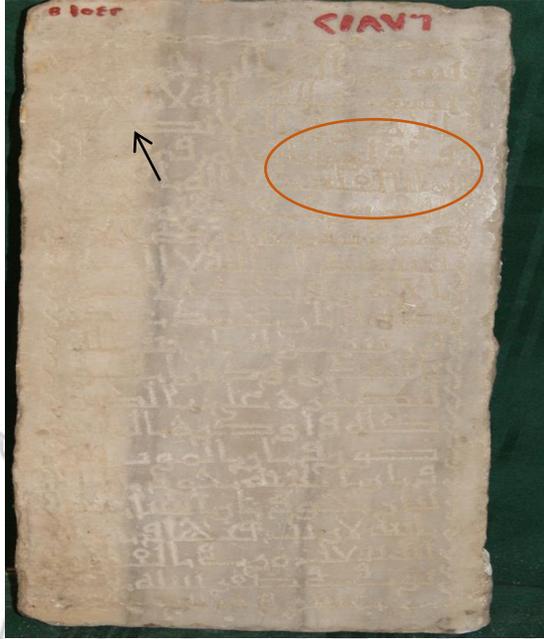
صورة رقم (5) لوحة رخامية منقوشة يتضح عليها الكتابات والتشوهات نتيجة عدم الخبرة و
الوعي الأثري (من مقتنيات متحف اثار بني سويف)

يؤدي قلة الوعي الأثري لدى العامة من الناس إلى وجود العديد من حالات التلف بالقطع والمواقع الأثرية بصفة عامة وباللوحات الرخامية بصفة خاصة، ومن السلوكيات التي يقوم بها الزوار الملامسة والكتابة على سطح الأثر حيث تعد هذه الظاهرة شائعة بكثرة فلا تكاد تزور موقعاً أو معلماً أثرياً ولا تجد عليه هذه الكتابات والتشوهات³.

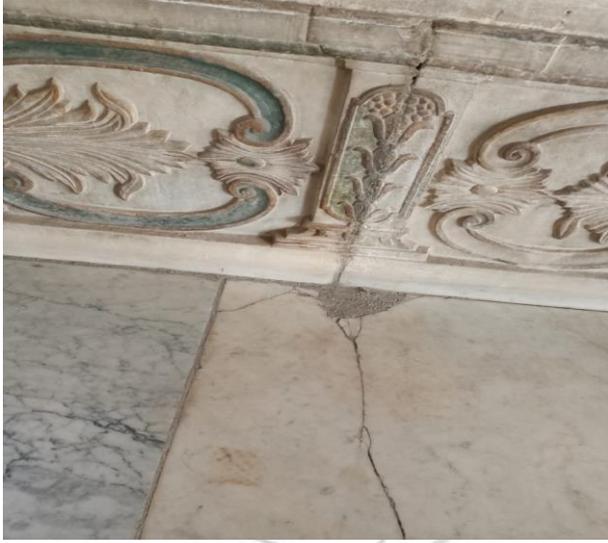
صورة رقم (6) توضح استخدام مونة الأسمنت في عمليات الترميم لنفورة رخامية (سبيل سليمان)

نظرًا لأن عمليات الترميم قديما كانت تتم دون دراسات علمية تستند اليها فقد حدث للآثار الكثير من عمليات التلف نتيجة استخدام مواد غير مناسبة أو مواد غير قابلة للاسترجاع² لذلك فإن اهم المشكلات التي يعانيتها التراث هو ان يتصدى لعمليات العلاج والصيانة بعض المرممون ممن ليس لديهم الخبرة والكفاءة الكامنة لكي يقوم بمثل هذا العمل ومن أشكال ذلك استخدام بعض المواد الغير مناسبة في عمليات الترميم مثل استخدام مونه الاسمنت حيث يترسب ما تحويه من املاح ثم تتبلور بعد ذلك الاملاح في اماكن مختلفة

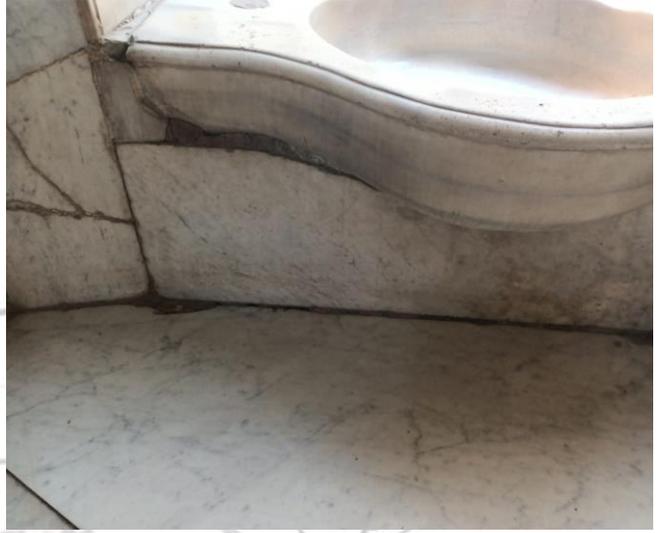
صورة رقم (7) توضح استخدام مونة الأسمنت في عمليات الترميم لنقش رخامي (سبيل سليمان أغا السلحدار)
