## منهجية علمية مقترحة لترميم وصيانة اللوحات الجدارية ذات الطرز الأوروبية المنفذة بالقصور الملكية المصرية

د. رحاب فتحى همام \*

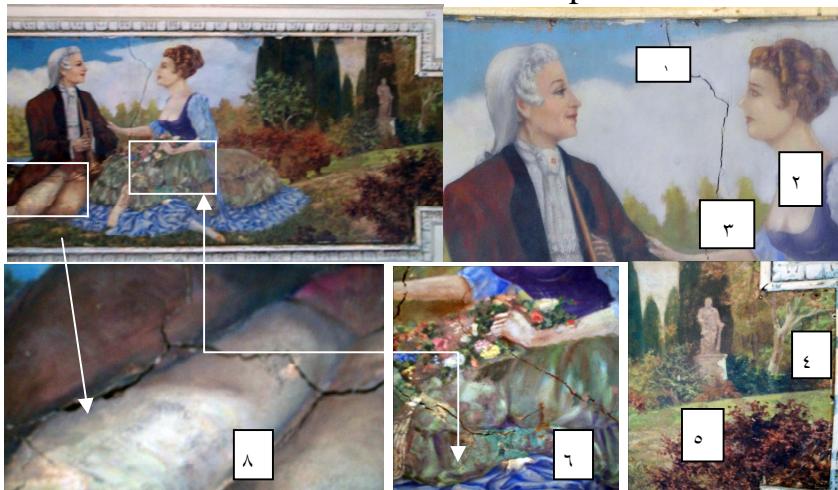
شكل (أ) اللوحة النموذج الاول من قصر رأس التين وموضع عليها مظاهر التدهور\*

لوحظ من خلال الفحص المبدئي للنموذج الاول المنفذ فوق باب المدخل مظاهر التلف التالية:-

- وجود شرخ متسع وعميق حتى وصل إلى طبقات التحضير، وهو يكاد يقسم اللوحة من منتصفها بالإتجاه العرضي ، ثم يتفرع إلى شروح اقل اتساعاً بالإتجاه لأسفل شكل (أ) ٦،٢،٧

- قشور لونية وقدر في مساحات مختلفة، شكل (أ) ٤،٦،١  
- اتساخات وبقع شكل (أ) ٥

- انفصال الإطار الخشبي عن الحامل واتساع الفراغ بينهما، شكل (أ) ٤  
- ملاحظة ترميم سابق واعادة تلوين باسلوب مختلف وضربات فرشاء مختلفة عن فرشاة المصور الأصلي ، ويتبين ذلك جلياً في وجه المرأة وعنقها وبديها اليسري ، وكذلك شكل الشجيرات في الخلفية، شكل (أ) ٢،٣،٥

- بهتان الألوان، بالإضافة لايضاض وإصفار في طبقة الورنيش وذلك في كافة أجزاء اللوحة.

تعتبر عملية نزع الصور الجدارية من أخطر الاجراءات التى تتبع فى حماية الصور الجدارية، ولكن قد يستدعي الأمر لذلك كأن يتم التأكيد من عدم صلاحية حامل التصوير حاله النموذج الأول، حيث أثبتت تلف الحامل الخشبى، أما فى حالة النموذج الثالث حيث لم يستطع السقف الخشبى المعلق أن يتحمل طبقات الملاط والألوان نظرا لسوء حالة الخشب، فلقد لزم الأمر لزع الأجزاء الباقيه من السقف الملون، وهناك بعض الاجراءات الوقائية التي يجب اتباعها فى حالة نزع الصور الجدارية مثل التدعيم المبدئي لطبقة اللون بإستخدام طبقات الشاش والقماش الكتان التي تلتصق على طبقة اللون بمادة لاصقة تتميز بالخاصية الاسترجاعية بحيث يمكن إذابتها بسهولة عند نزع طبقات التدعيم، تلى طبقات القماش ألواح من الفوم أو الفوم المضغوط ثم فوق ذلك ألواح من الخشب، لضمان سلامه طبقة الألوان.

يحتاج الامر أحيانا للإستبدال الحامل الخشبى ذلك عندما يتتأكد تلف وإستحالة إسترجاعه لحالته الطبيعية وهذا ما ينطبق بصورة واضحة على حامل النموذج الأول بقصر راس التين وذلك نظرا لإلتواءه وتعرضه لشرط عميق فى المنتصف يقاد يقسم اللوحة نصفين، وبعد فحص الخشب تبين إصابته بالوهن والضعف وتكلك أليافه حيث انه مصنوع من رقائق الخشب المضغوطة "الأبلکاش" لذا فتقترن الباحثة ضرورة نزع طبقة اللون بأسلوب الإستراپو،

ذلك بعد تمام حماية وتدعيم طبقة اللون، وبعد مرحلة النزع يفضل اختيار حامل خشبي مناسب وموافق للمواصفات المعيارية للخشب من حيث المقطع والجفاف والمتانة ، ثم يتم إعادة طبقة اللون بعد تطبيق طبقات التحضير بسمك مناسب.

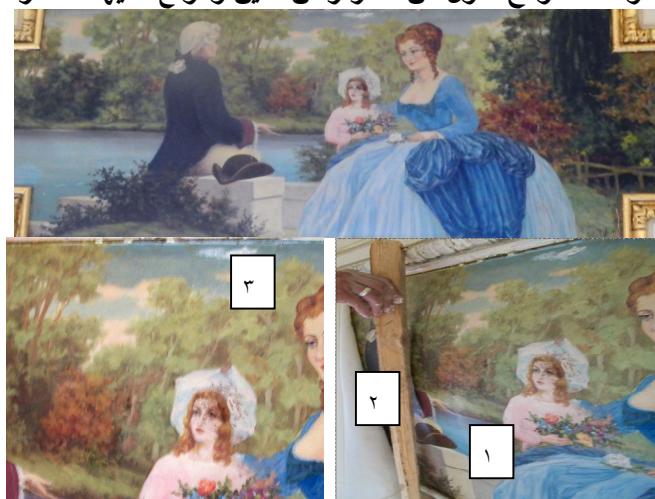
شكل (ب) النموذج الثاني من قصر رأس التين وموضع عليه مظاهر التلف والتدهور

أما بالنسبة لللوحة الثانية فممكن رصد الآتي من خلال الفحص البصري :-

- أهم ما لوحظ في اللوحة انبعاج للأمام نتيجة إنبعاج الحامل الخشبي، شكل (ب) ١

- اتساع الفجوة ما بين الإطار الذهبي والحامل الخشبي، شكل (ب) ٣  
- اتساخات وبقع وقدر في اللون في وجه الفتاة الصغيرة وغطاء رأسها،

شكل (ب) ٢

- تلف طبقة الورنيش بحيث تحول مظهره لاصفار في مساحات ومساحات أخرى تعرض لايضاض  
هذا وجد ممكناً استنتاج مسببات التلف من خلال المظاهر السابق ذكرها واتضح الآتي :

أما في الحالة الثانية بقصر رأس التين، فتوصي الباحثة بإستعمال الحامل الخشبي، وتتفذ هذه الطريقة حينما تكون الرطوبة النسبية في أدنى معدلاتها أو أن يتم تسخين الغرفة المستخدمة للتأكد من تمام جفافها، حيث يبدأ بحماية طبقة اللون بأجراءات التقوية المبدئية، ثانياً يتم تعريض اللوحة بحذر شديد لتيار من بخار الماء المشبع بحيث يواجه خلفية الحامل الخشبي الخالية من الألوان وبعد تمام تشعيبها بالهواء الرطب يتم لها بطبقات من قماش الكتان ثم حمايتها بطيئة من اللباد من الجهتين ثم وضعها في مكان أمن بوضع افقى، ويعطى درجة ثبات كافية للحصول على الإستقامة، بحيث توضع فوقها أحمال بأسلوب تدريجي، نظراً لأن محاولة إستعاده بالقوة او بإسلوب مباشر من شأنه ان يعرض الحامل للكسر<sup>٢٩</sup> ، هذا كما يقترح تعقيم الحامل الخشبي وبتخيره ببخار ثانى كبريتيد الكربون<sup>٣٠</sup>، ويتم ذلك داخل صندوق يصنع خصيصاً لهذا الغرض حيث يكون صندوق خشبي طوله حوالي ٥٠ سم وتبطن جوانبه الداخلية بشرائح من الورق المدهون بورنيش، كما تلتصق شرائح من اللباد على جوانب الصندوق ويتم إحكامه جيداً، أما عن غطاء الصندوق فهو عبارة عن لوح من الخشب مبطن بنفس الأسلوب، توضع اللوحة بوضع أفقى مرتفعة عن قاعدة الصندوق بحيث يكون وجهها لأعلى، وتوضع أسفل منها أطباق بها ثانى كبريتيد الكربون ويتم إغلاق الصندوق بإحكام فيتشبع الهواء داخل الصندوق بالمادة المعقمة، مما يجعلها تنتشر داخل مسام الخشب فتقتل الحشرات وتقضى على اليرقات وتعمل على تعقيم الخشب تماماً.

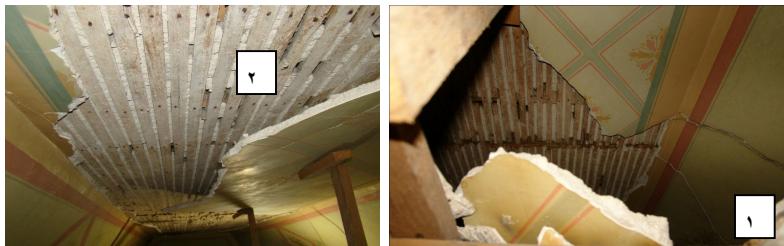
شكل (ج) السقف الملون - التموذج المختار من قصر المفتاح وموضع عليه مظاهر التدهور

بسبب سقوط وفقد مساحات هائلة من الاسقف الملونة بقصر اسماعيل المفتش، تبين ان الاسقف شيدت بنظام التسقيف بالخشب، والاسقف البغدادي غالباً ما يتكون من شرائح خشبية تثبت في اسفل العروق والعوارض الحاملة والتي تبتعد على مسافات بعضها عن بعض بحيث لا تزيد المسافة على عرض العود، ثم تجري على العيدان عملية البياض بعد ذلك، ومن اهم الامثلة التي جسدت طريقة التسقيف بالبغدادي هو قصر اسماعيل باشا المفتش حيث غطيت سقوفه بهذا الاسلوب ثم طليت بالجص، وبعد تدعيمها وتمهيدها نفذت عليها الزخارف الجصية ثم طليت بدھانات الزيت واللاكيه<sup>٣</sup>، هذا وقد تم تسقيف هذه الغرفة على مستويين: سقف اساسي وأخر معلق تزيينه تلك الرسومات والزخارف الملونة بإسلوب الباروك، وقد تم رصد الحالة الراهنة في الآتي:-

- تعرضت اجزاء كثيرة من السقف المعلق لانهيار فقد الكثير منها، شكل (ج) ١،٢

- لوحظ تلف عيدان الخشب البغدادي، حيث وجد انها تعانى من الضعف والتخلل في كثير من اجزاءها، شكل (ج) ٢

اما في النموذج المختار من قصر اسماعيل المفتش وبناءً على ماسبق من فحوصات ودراسات فقد تبين ان التلف ناشئ من تلف وتدور حالة عيدان الخشب البغدادى والتى أصابتها الرطوبة ومن ثم الحشرات والفطريات، لذا توصي الباحثة بفك الخشب البغدادى وتعقيمه ببخار ثانى كبريتيد الكربون او بروميد الميثيل، واستبدال التالف منه.

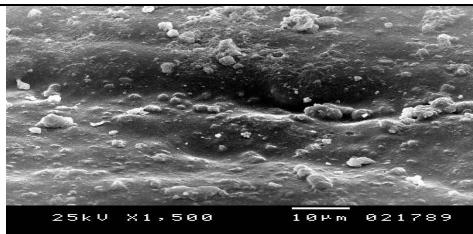
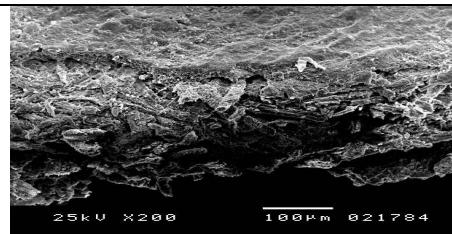
صورة لعينة من اللون الابيض  
بالنموذج الثاني

صورة مقطعيّة لعينة من النموذج الثاني  
توضّح التتابع الطبقي

- أثبت الفحص بالميكرسكوب الضوئي والميكروскоп الإلكتروني الماسح بالإضافة للدراسة البتروجرافية للشراائح العرضية للعينات، ان طبقات الألوان في نماذج قصر رأس التين قد نفذت على عدة مراحل، حيث لوحظت أكثر من طبقة متالية فوق طبقة رقيقة من ارضية التصوير البيضاء.
- أثبت الفحص ضعف إرتباط طبقات اللون بالحامل وسهولة انفصالهما، ذلك نظراً لضعف بنية الحامل الخشبي وتهالك أليافه.

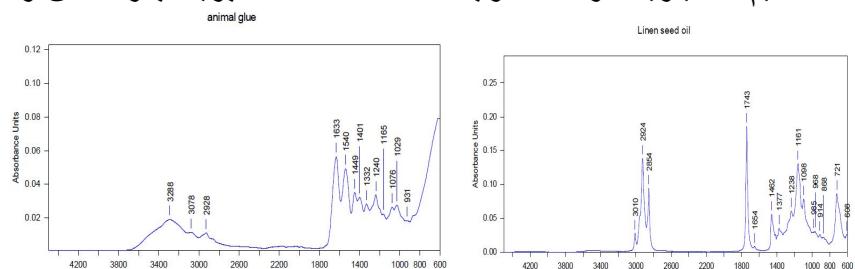
### ٣-٥-٢ القيم المعيارية لترددات موجات الأشعة الخاصة بزيت بذر الكتان والغراء

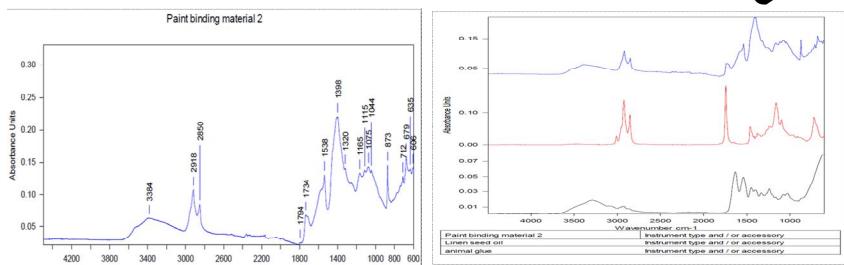
### ٣-٥-٣ نتائج تحليل عينة قصر رأس التين

- ٤-٤ من خلال التحليل بطيء الأشعة تحت الحمراء ومقارنتها بالقياسات المعيارية للوسائل العضوية، وجد أن الوسيط المستخدم في تصوير نماذج قصر رأس التين هو زيت بذر الكتان، مع وجود نسبة قليلة بالعينة من الغراء الحيوي والذى يُرجح أنها ترجع إلى الغراء المستخدم في طبقات

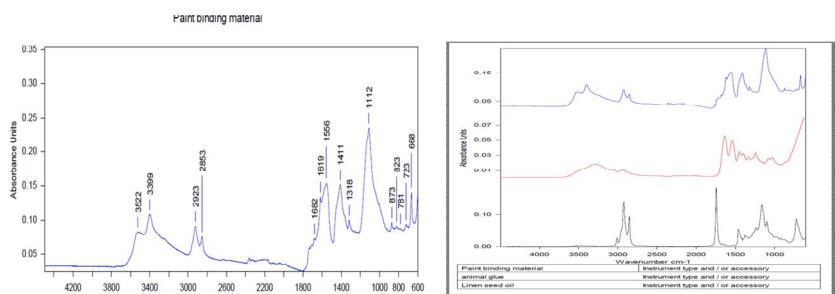
### ٤-٥-٣ عينة قصر اسماعيل المفتش

التحضير، أما بالنسبة للعينات المأخوذة من قصر المفتش فقد أثبت التحاليل ان الوسيط المستخدم في التصوير هو الغراء الحيواني<sup>٢٦</sup>، (وتحديداً غراء الأرنب) مع نسبة ضئيلة من زيت بذر الكتان.

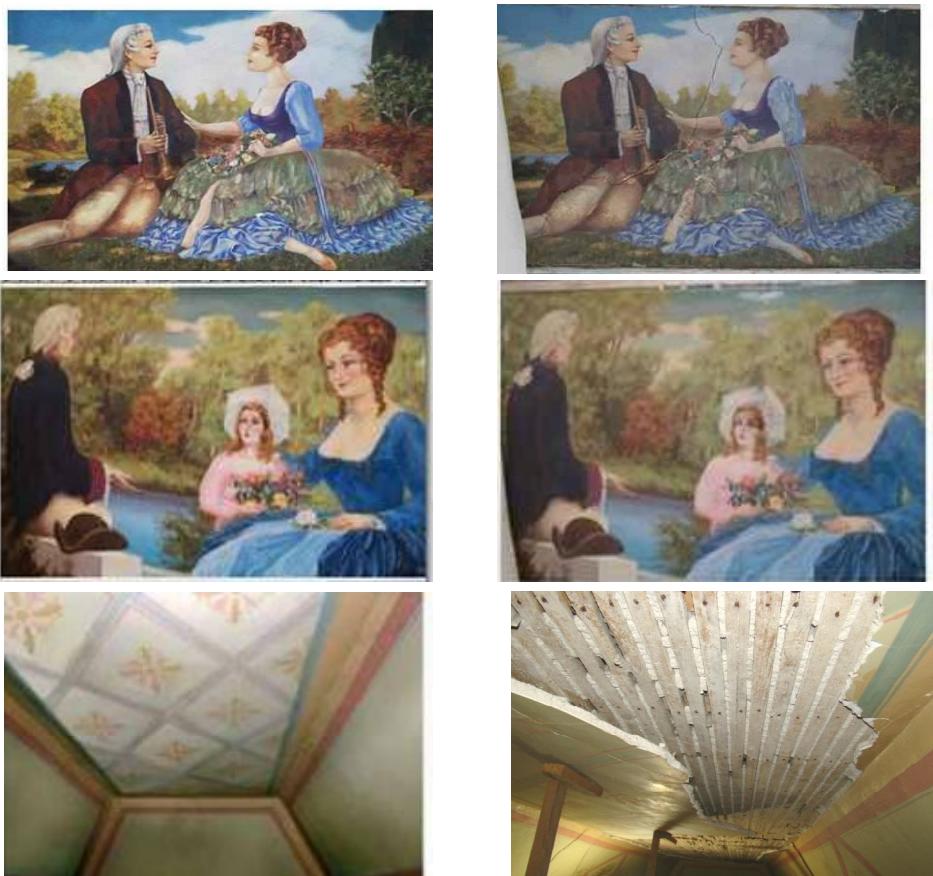
شكل (د) تصور لشكل كل نموذج قبل وبعد الترميم .
