# بحوث قسم الجغرافيا والخرائط

## التقييم الجيومورفولوجي للأخطار الطبيعية على طريق وادي الريان-الوحدات

البحرية:دراسة تطبيقية باستخدام تقنيات الجيوماتكس.

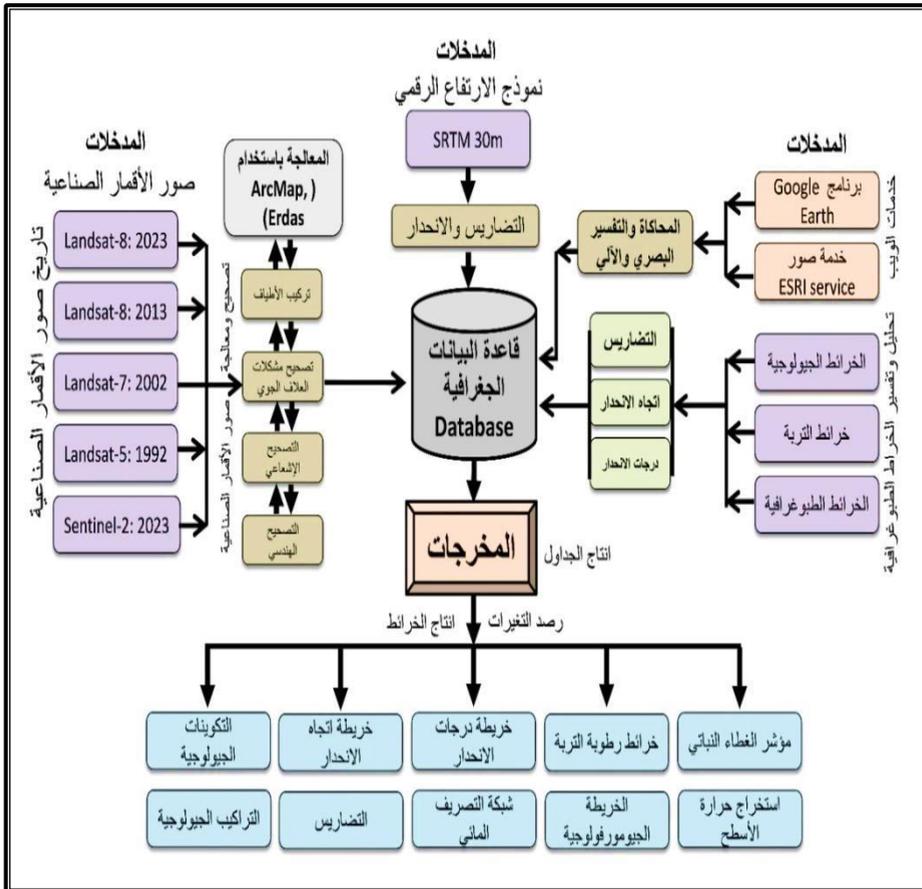
شكل (٢) نموذج model يوضح مراحل معالجة المرئيات الفضائية الخاصة بمنطقة الدراسة

-كما اعتمد البحث على العديد من بيانات الاستشعار عن بعد، منها المرئيات الفضائية لأقمار (Landsat-8, Sentinel-2) للسنوات من (١٩٩٢ إلى ٢٠٢٣)، كذلك تم الاعتماد على خدمة صور الويب (ESRI Imagery) وعلى الصور الرادارية من نوع (SRTM) بدقة ٣٠ متراً، وقد تمت عملية المعالجة الرقمية للمرئيات باستخدام برامج أهمها ( ERDAS Imagine)، وذلك لعمل التصحيح الإشعاعي (Radiometric Correction) وتركيب الأطياف بأدوات (Layer Stack) وعمل التحسينات المكانية كما يوضحها شكل (٢).

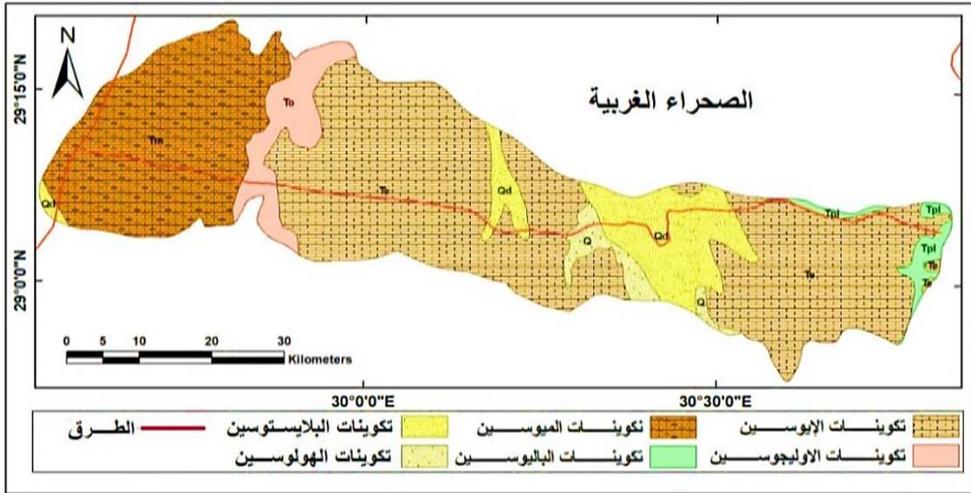
المصدر: من عمل الباحثين اعتماداً على خريطة كونكو مقياس ١/٥٠٠,٠٠٠ عام ١٩٨٧، الخريطة الجيولوجية ١/٥٠٠,٠٠٠، الأطلس الجيولوجي لشمال الصحراء الغربية ١/٥٠٠,٠٠٠ عام ٢٠٠٥. شكل (٣) التكوينات الجيولوجية السطحية بمنطقة الدراسة.

-تكوينات الباليوسين: تشكل هذه التكوينات مساحات صغيرة من منطقة الدراسة كما هو واضح من خلال الخريطة الجيولوجية شكل(٣) وتشكل هذه التكوينات مساحة تقدر بحوالي ٤٥,٨ كم<sup>٢</sup> بنسبة ١,٨% من جملة مساحة المنطقة تتكون من الحجر الرملي البحري والجيري الغني بالحفريات وبعض أصداف المحاريات, وتظهر في شكل ضروس وتوئات صخرية من الحجر الرملي كما يتضح في صورة (١).

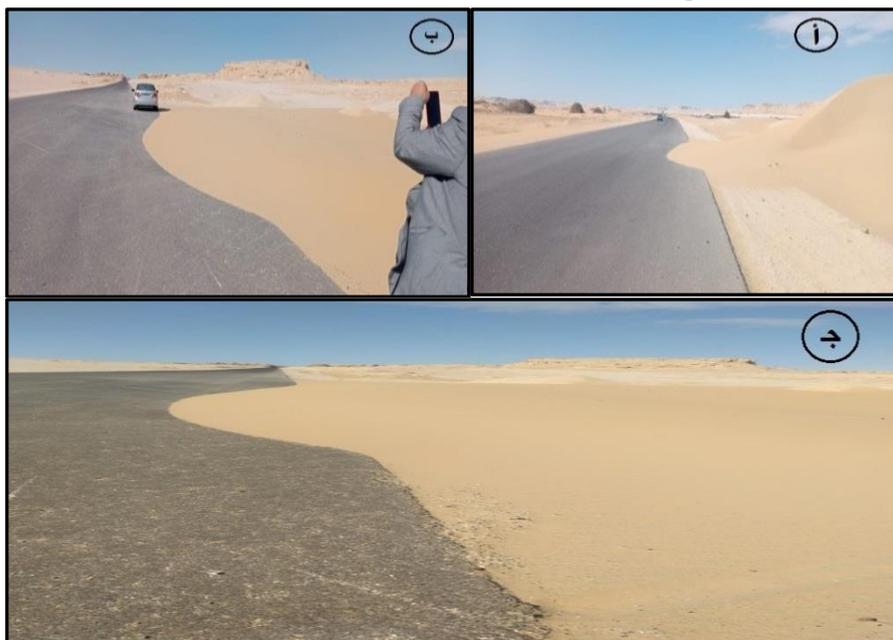
هناك نوعان من حركة الرمال على جانبي الطريق، النوع الأول عملية سفي الرمال أو الانسياب الرملي أي حركة أو زحف الحبيبات الرملية فوق أسطح الكتبان، والفرشات الرملية حيث تنتقل الحبيبات الرملية سواء عن طريق الزحف أو القفز أو التعلق وذلك من مصادر تتوفر بها التكوينات الرملية إلى مناطق أخرى تتوفر فيها مقومات الارساب عندما تصل سرعة الرياح ٥,٥م/ في الثانية، والنوع الثاني هو زحف الكتبان الرملية وتتمثل في انتقال الحبات الرملية من مكان إلى آخر في اتجاه منصرف الرياح عن طريق الزحف والقذف مع التيارات العالية السرعة والتي تعمل على إزالة الرمال من الكساح وارسابها على الصباب (صالح، ٢٠١٠، ص ٤٠٦) عندما تزيد سرعة الرياح عن ٩م/ في الثانية.

صورة (٣)، (أ، ب، ج)، أشكال الزحف الرملي على جانبي طريق وادي الريان-الوحدات البحرية. ومن خلال الدراسات الميدانية وفحص وتحليل المرئيات الفضائية للقمر الصناعي Sentinel-2 اتضح أن مساحة الفرشات الرملية على جانبي طريق وادي الريان-الوحدات

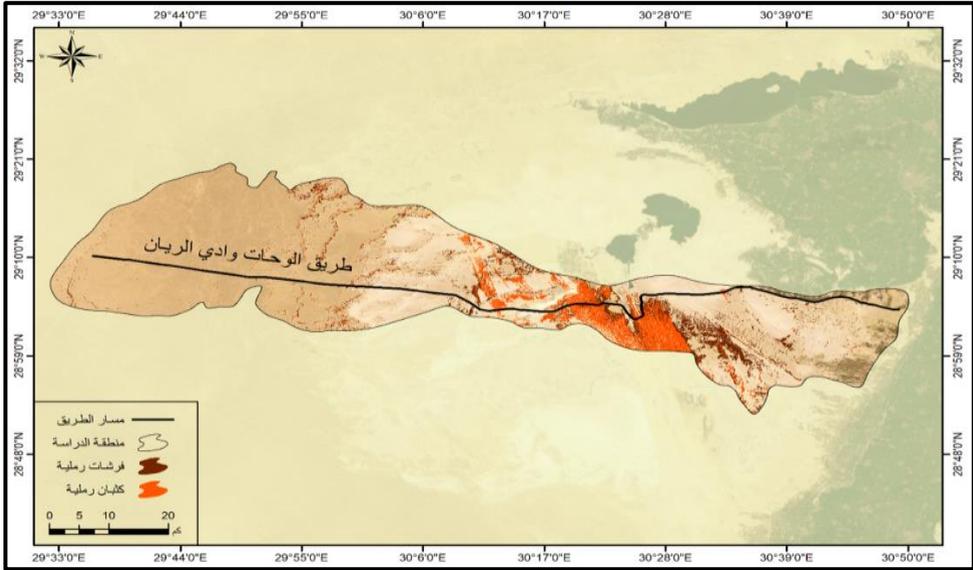
#### شكل(٧) التوزيع الجغرافي للكثبان والفرشاة الرملية بالمنطقة

البحرية نحو ١٤١,٥ كم<sup>٢</sup> وبلغ إجمالي مساحة مواضع الكثبان الرملية بأشكالها المتنوعة نحو ٥٠,٦ كم<sup>٢</sup>، ويزداد تركز الكثبان الرملية على الطريق في النطاق الموازي لوادي الريان كما يتضح في شكل (٧)، حيث تظهر الكثبان الرملية منتشرة حول الطريق تجاورها فرشاة رملية يتراوح سمكها ما بين ٦-٢٢ سم.

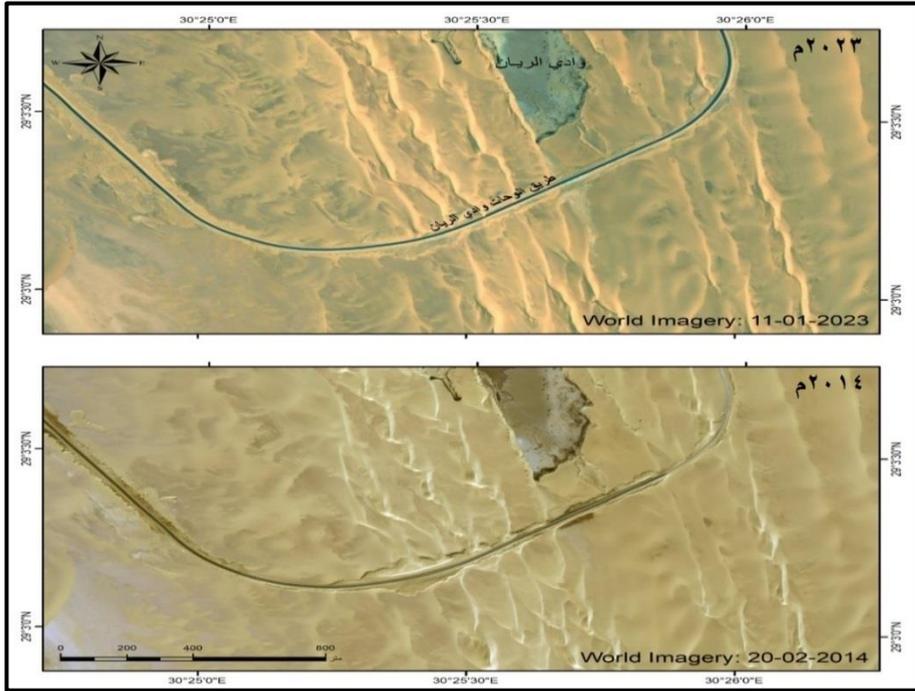
شكل(٨) التغيرات في حركة الكثبان الرملية حول الطريق خلال في الفترة(٢٠٢٣-٢٠١٤)

ويختلف هذا المعدل من فترة زمنية إلى أخرى وفقاً لاتجاه وسرعة الرياح السائدة، وأبعاد الكثبان الرملية المختلفة، وطبوغرافية قاع المنخفض، ودرجة الانحدار، والمناخ الجاف، وندرة الغطاء النباتي، وتوفر مصدر الرمال.

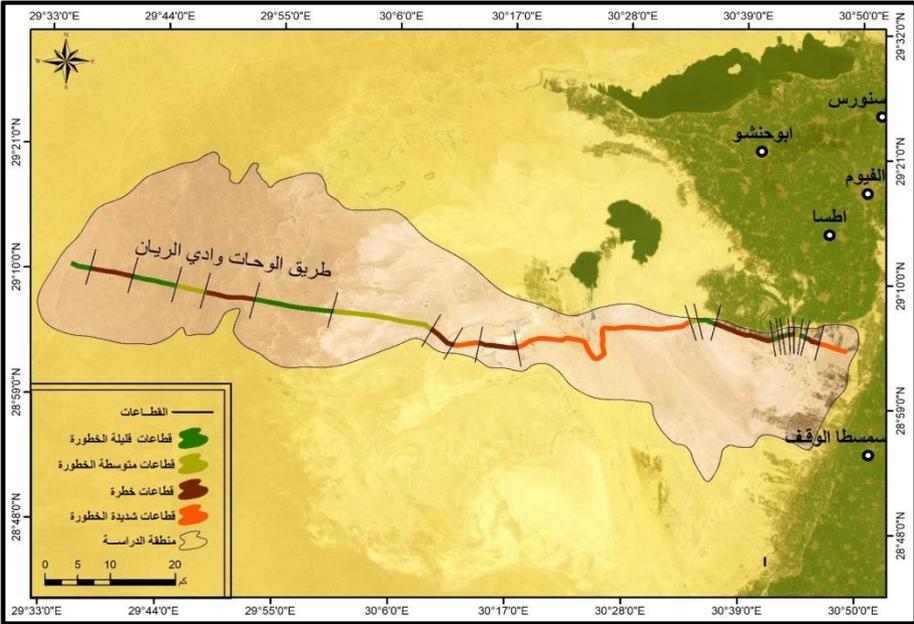
٤- **قطاعات قليلة الخطورة:** يبلغ عددها خمسة قطاعات وهذه القطاعات بعيدة عن مسار حركة الأشكال الرملية مع قلة سرعة الرمال مما أدى إلى انخفاض خطورتها ويبلغ مجموع أطوالها ٨ كم بنسبة ١٣,٣% من إجمالي أطوال الطريق وتقع هذه القطاعات في النطاق الغربي من الطريق حيث تستقر بها الرمال, وتتوقف حركة الزحف والانسياب الرملي على الطريق.

المصدر: من عمل الباحثين باستخدام برنامج Arcgis10.8 اعتماداً على نموذج الارتفاع الرقمي للمنطقة dem (٣٠م), والمرئيات الفضائية Sentinel-2, ٢٠٢٣, والخرائط الطبوغرافية ١/٥٠,٠٠٠, ١٩٨٩ شكل(٩) التوزيع المكاني لدرجات أخطار زحف الرمال على الطريق بمنطقة الدراسة

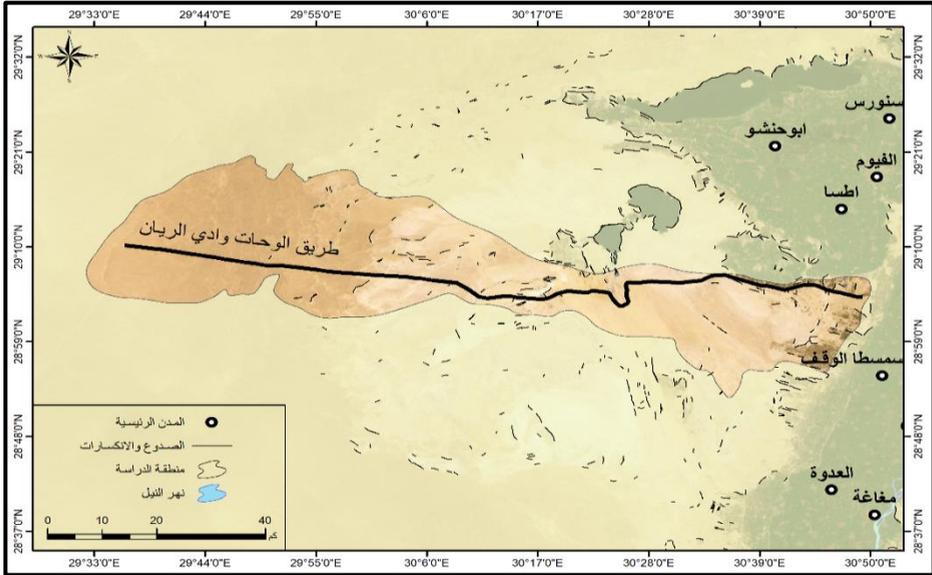
### شكل ( ١٠ ) التوزيع الجغرافي للصدوع بمنطقة الدراسة

كما أثرت البنية الجيولوجية على التلال المنفرقة والمتقطعة خاصة التي تشرف بجوانبها المرتفعة على الطريق، فبعض تكوينات هذه المرتفعات تتكون من طبقات صخرية صلبة تتكون من الحجر الجيري متعاقبة مع طبقات صخرية لينية كالصخور الطينية والطفل والمارل مما يساعد على عدم استقرار المنحدرات واختلال توازن هذه الطبقات ومن ثم تعرضها للسقوط والانحيار على طول محور طريق وادي الريان-الوحدات البحرية.

تتشابه إلى حدٍ كبيرٍ مع اتجاهات الصدوع، مما يدل على ارتباط نشأتها بتلك الصدوع كما في شكلي (١٠)، (١١).

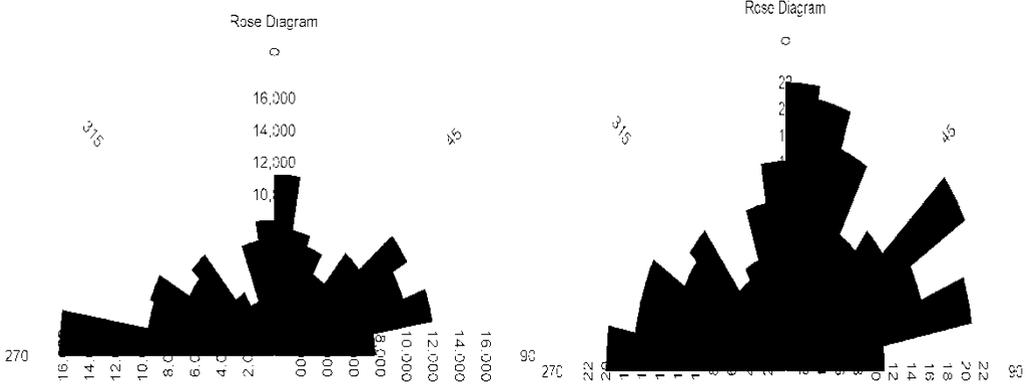
شكل (١١) وردة اتجاهات الصدوع طبقاً لأطوال الصدوع، وطبقاً لتكرار الصدوع بالمنطقة.

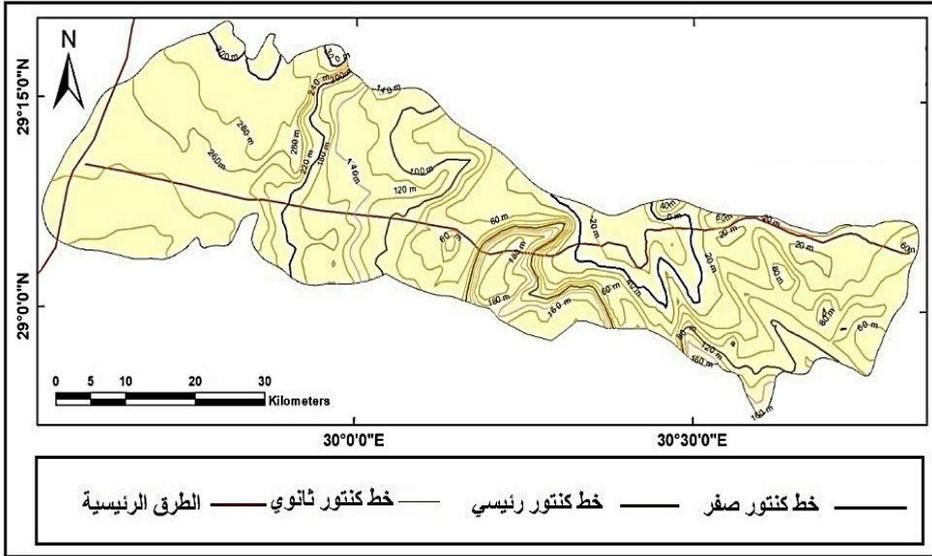
المصدر:-من عمل الباحثين اعتماداً على نموذج الارتفاع الرقمي DEM من صور STRM بدقة مكانية ٣٠م من بوابة land viewer باستخدام برنامج ArcGIS 10.3  
شكل (١٢) مناسيب الأرتفاع بمنطقة الدراسة.

كما يعد العامل الطبوغرافي العامل الأهم في نشأة الانهيارات الأرضية لما يسببه من جاذبية أرضية مسؤولة عن نقل المواد الصخرية من المناسيب الأعلى إلى المناسيب الأدنى, حيث تتراوح مناسيب الأرتفاع بمنطقة الدراسة ما بين ٢٠ م و ٢٨٠ م, كما يتضح في شكل (١٢).

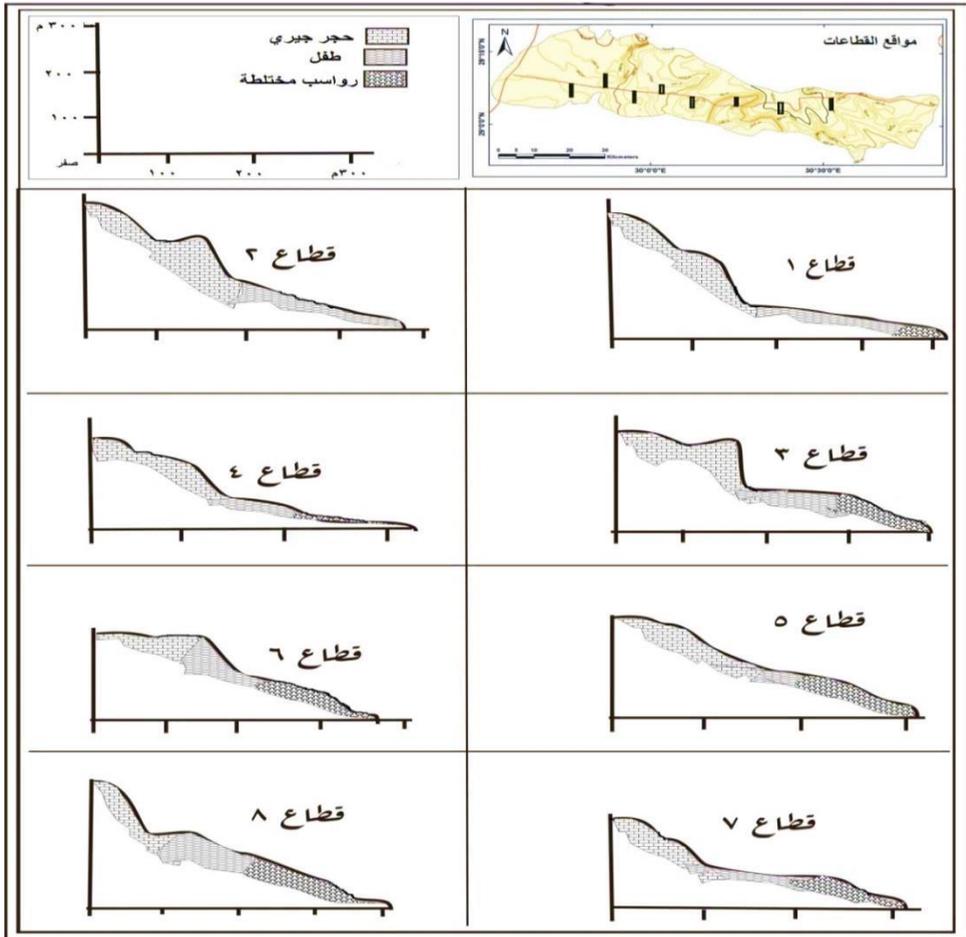
شكل ( ١٣ ) القطاعات الميدانية لمنحدرات الحافة على جانبي الطريق.

-تتباين متوسطات انحدار القطاعات بمنطقة الدراسة حيث تراوحت قيم الانحدار ما بين 18,1 في القطاع رقم (٧)، و 38,1 في القطاع رقم (٦) بمتوسط 27,8 مما يشير إلى تشتت متوسطات زوايا الانحدار حول متوسطها، وبلغ الانحراف المعياري 6,9، وبلغ معامل الاختلاف 25% مما يوضح وجود اختلافات قليلة بين انحدار القطاعات نتيجة لاختلاف عوامل التعرية والتجوية وتأثير الحركات التكتونية على منطقة الدراسة.

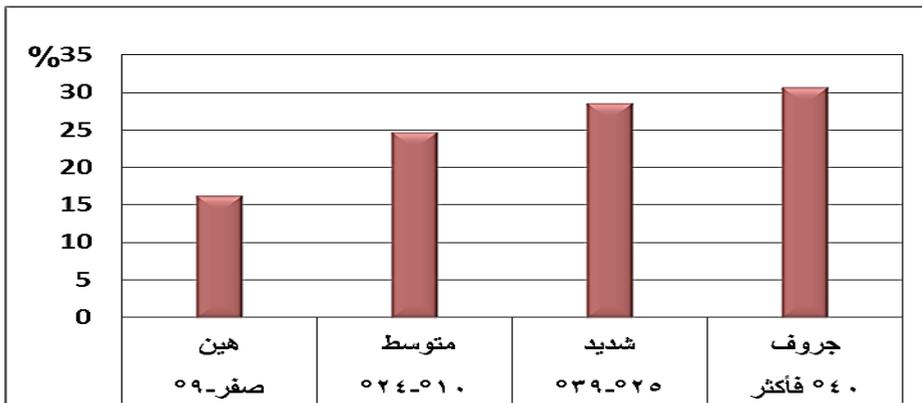
شكل (١٤) التوزيع التكراري لزوايا الانحدار منحدرات الحافة على الطريق.

- تتوزع زوايا الانحدار في أربع فئات تتميز كل منها بوجود زوايا شائعة، ففي المجموعة الأولى برزت الزاوية ٥١° كزاوية شائعة، وبلغت نسبة ما تشغله من أطوال ٨٥ م بنسبة ٤,٤% من إجمالي المسافات المقاسة، بينما برزت الزاوية ٥٢٤° كزاوية شائعة للمجموعة الثانية، والزاوية ٥٣٥° كزاوية شائعة للمجموعة الثالثة، والزاوية ٥٦٥° كزاوية شائعة بالنسبة للمجموعة الرابعة، وتظهر الزوايا الشائعة في المناطق التي تتكون من الرواسب الدقيقة متوسطة الخشونة التي يتكون منها ظهر بعض مخاريط الهشيم.

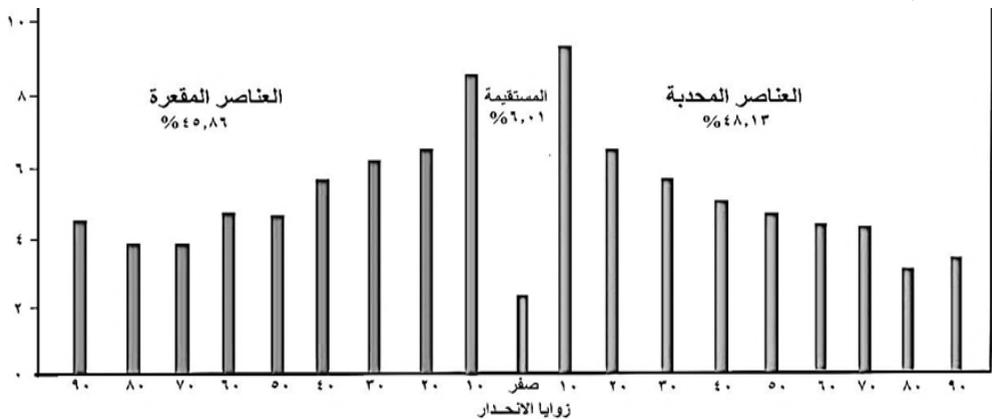
شكل (١٥) أطوال فئات التقوس بمنطقة الدراسة.

-شغلت فئة الانحدارات الشديدة (٦١°-٩٠°) نسبة ٣٤,٧% من إجمالي العناصر المحدبة، ١٦,٧% من إجمالي المسافات المقاسة، ٣٣,٤% من إجمالي العناصر المقعرة، ١٥,٣% من إجمالي المسافات المقاسة.

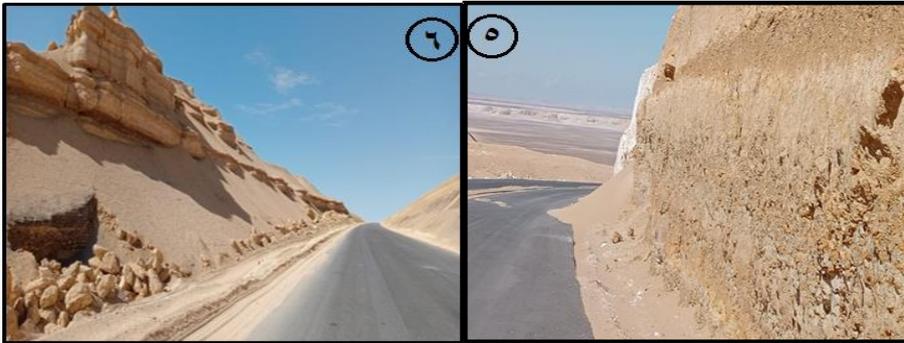
٢- الانزلاق الصخري: هو حركة الكتل الصخرية كوحدة منزلقة ومنفصلة وغير متماسكة بشكل مفاجيء وسريع نحو أسفل المنحدر في حافات السفوح شديدة الانحدار، وقد تنفتت عند ارتطامها بسطح الأرض دون أن يصاحبها انهيار من الفتات الصخري، وتنزلق بشكل كتلة صخرية مائلة تتحرك على سطح انكساري مقوس بحركة دورانية على طول محور أفقي موازي للمنحدر الذي انفصلت عنه الكتلة الصخرية المنزلقة (Qu Sun, et al., 2017, P.1895).

كما يتضح في صورة (٥)، وصورة (٦)

صورة (٥) الحافات الصخرية على أحد جانبي الطريق، صورة (٦) بعض الكتل الصخرية المعرضة للتساقط الصخري.

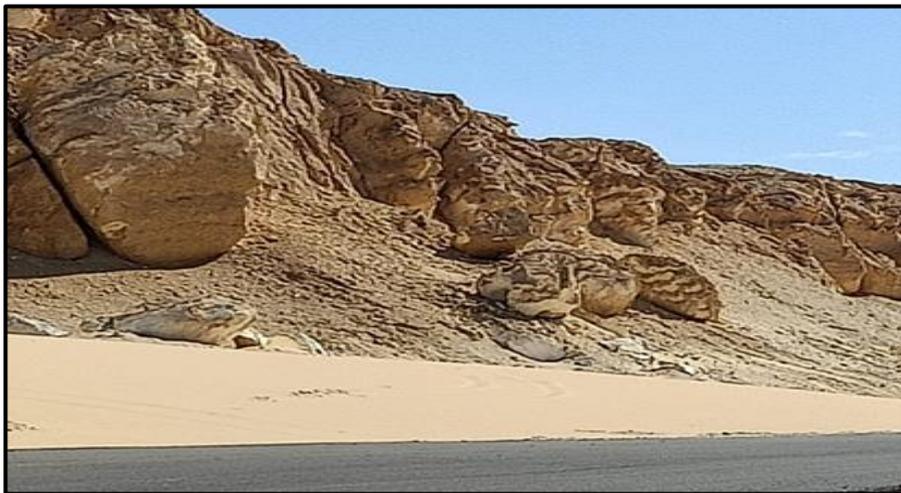
وقد قاما الباحثان برصد حركة المواد المفككة والفتات الصخري على المنحدرات بمنطقة الدراسة كما يتضح في صورة (٧)، من خلال تجربة بسيطة في ثمانية مواقع وقد تمت التجربة في مايو ٢٠٢٣ واستمرت التجربة خمسة شهور حتى سبتمبر ٢٠٢٣، حيث قاما الباحثان بقياس حجم العينات الصخرية ودرجة انحدار المنحدر عند موقع أخذ العينة وقياس المسافة التي تحركتها الكتل الصخرية بعد انتهاء مدة التجربة بغرض تحليلها إحصائياً.

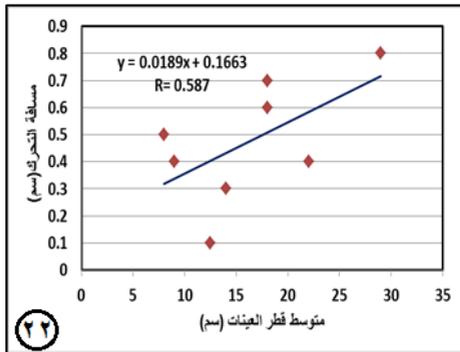
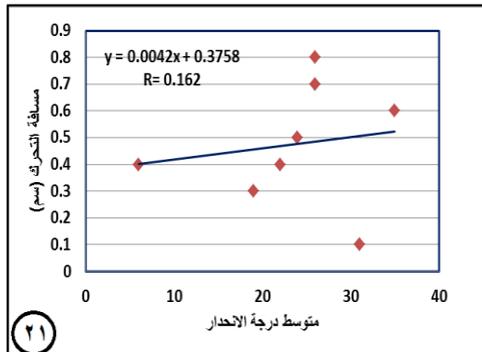
- يلاحظ أن اتجاه الانحدار بين مسافة التحرك ودرجة الانحدار، يعكس وجود ارتباط بين متوسط درجة الانحدار ومسافة حركة الكتل الصخرية على المنحدرات كما يوضحه شكل (٢١)، كما يعكس تحليل الانحدار أيضاً أنه كلما زادت درجة الانحدار زاد معدل الحركة أي أنه كلما زادت درجة الانحدار درجة واحدة زادت درجة التحرك بمقدار ٣,٢ سم وهي حركة بطيئة نسبياً ولكنها قد تشكل خطورة على طول محور الطريق بمنطقة الدراسة لأنها قد تسبب تصادم وانزلاق السيارات عند سقوط الأمطار.

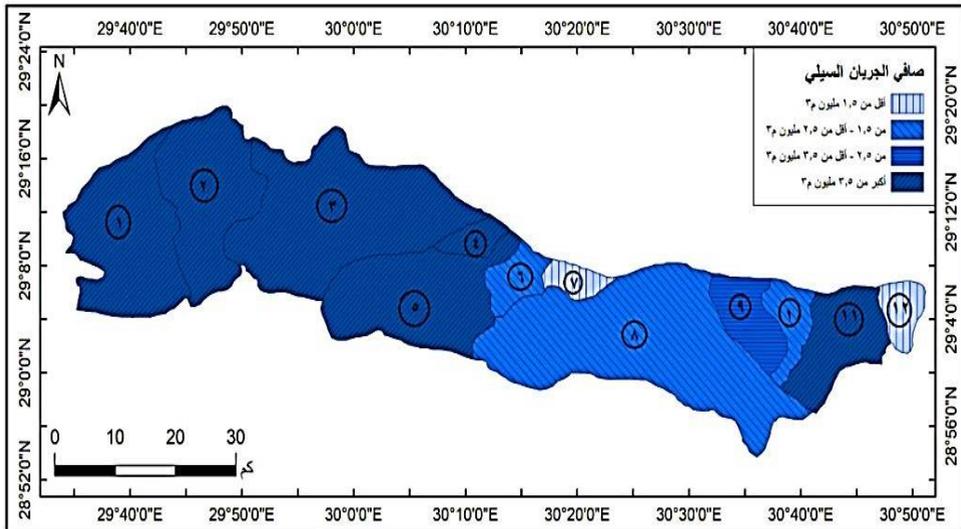
ومن خلال الجدول (١٠)، والشكل (٢٣) يتضح أن إجمالي صافي الجريان ٧٠,٩٦ مليون م<sup>٣</sup>، ويتراوح صافي الجريان بالنسبة لأحواض منطقة الدراسة بين ٠,٩٦ مليون م<sup>٣</sup> بحوض وادي (٧)، ١٦,٦ مليون م<sup>٣</sup> بحوض وادي (٨) بمتوسط ٥,٩ مليون م<sup>٣</sup> للحوض الواحد، وتشتد خطورة الأحواض كلما ارتفع صافي جريانها.

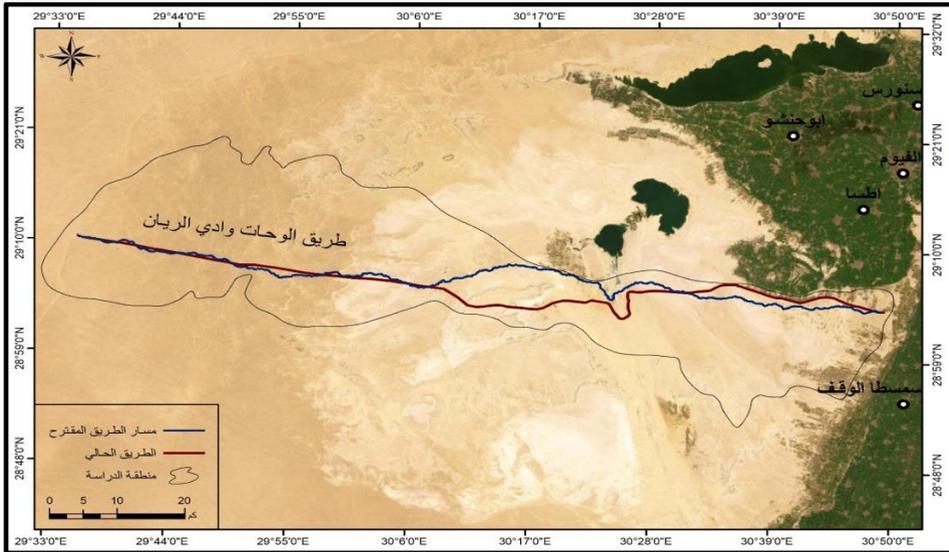
Gis model, وإعداد قاعدة البيانات وتمثلها تلك الطبقات اللازمة لإعداد النموذج model وفقاً لمجموعة من المتغيرات والمعايير أهمها درجة الانحدار والاشكال الجيومورفولوجية ونوعية التربة والخصائص الجيولوجية وغيرها, ثم قياس المسار الأنسب من Spatial analysis tools, ثم أداة حساب تكلفة المسافة (Cost Distance), وأداة تكلفة وصلة العودة (Cost Back link) وأداة تكلفة المسار (Cost Path), ثم تصميم خرائط slope من خلال قائمة surface و إجراء عملية Fil وتحويل الطبقات المستخدمة من Vector إلى Raster من خلال أداة Feature to Raster, وبعد ذلك معيار التصنيف والوصول للنتائج النهائية واستخلاص أنسب الأماكن واختيار أفضل مسار صحيح للطريق الرئيسي والذي يؤمن أقصر طول كلي لشبكة الطرق المجاورة, وتوفير أقل تكلفة للانشاء والحد من الأخطار الطبيعية المختلفة وذلك من خلال استخدام أداة Reclassify ومقارنته بالطريق الحالي والمعروض للأخطار الطبيعية, كما يتضح في شكل (٢٦).
