## أخطار التجوية على حصون سد أبي قير - غربي ساحل خليج أبي قير ”دراسة في الجيومورفولوجيا التطبيقية“

تقع حصون سد خليج أبي قير على الجزء الغربي من شاطئ خليج أبي قير مباشرة، ويأخذ سور الحصن الواحد شكل المعين تقريباً يتوسطه البرج الدائري، ويتراوح متوسط المسافة بين كل منها حوالي ١٥٠٠ متر، وتسعى الدراسة إلى إبراز الظروف البيئية المؤثرة في نشاط التجوية بالحصون، وخضعت عينات مواد البناء لعدة تحليلات مثل حيود الأشعة السينية والميكروسكوب الإلكتروني الماسح والموجات فوق الصوتية وجهاز الضخ الزئبقي، وتبين من الدراسة الميدانية، والفحص المعملية سيادة معدن الكالسيت (كربونات الكالسيوم  $\text{CaCO}_3$ ) حيث يحتوى الحجر الجيري على أكثر من ٥٠ % كالسيت، ونسبة قليلة من الأراجونيت، وبالتحليل البتروجرافي باستخدام الميكروسكوب الإلكتروني الماسح، تبين أن الأحجار تنتمي إلى الحجر الجيري البطروخي، وتعرض نسيجها لدورات متلاحقة من عمليات التجوية، وزادت المسامية في أغلب العينات على ٢٠٪، واتضح تأثير العوامل المناخية من حرارة وأمطار ورياح على زيادة معدلات التجوية في الحصون، وتبين أن مواد البناء المستخدمة في بناء الحصون، من المواد المستجيبة للأملاح، ورصدت الدراسة عدة آثار للتجوية منها: تساقط الملاط، والتجوية التمايزية، والتجوية المتوازية، والتفويض السفلي، وتكهفات التجوية، والفئات الحبيبي، والشروخ والفواصل، وخرجت الدراس

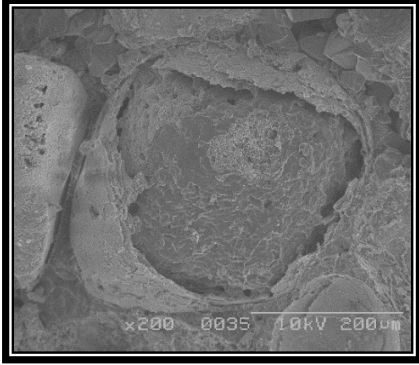
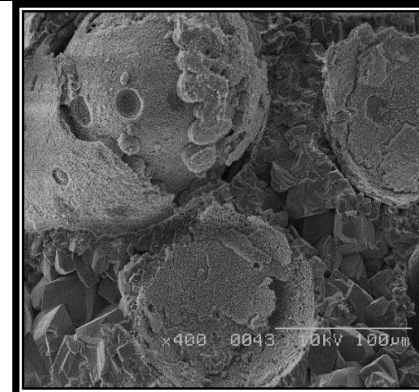
شكل (٦) نتائج الفحص البتروجرافي (الصخري) باستخدام الميكروسكوب الإلكتروني الماسح.

- يلاحظ تطابق نتائج الدراسة البتروجرافية مع نتائج التحليل بحيود الأشعة السينية، وقد أظهرت الدراسة أن تلك الأحجار تنتمي إلى الحجر الجيري البتروخي، كما أوضحت أن المكون الأساسي لتلك الأحجار هو معدن الكالسيت الذي يختلف في درجة تبلوره من دقيق إلى متوسط إلى خشن التبلور، والمسام متوسطة الحجم ومتصلة مع بعضها.

- تعرض نسيج العينات الخاضعة للفحص لدورات متلاحقة من عمليات التجوية، مما أدى إلى تفتت النسيج، ومن أهم آثار التجوية التي تم رصدها على المستوى الدقيق : تعرض أسطح الحبيبات البتروخية للتقشر في شكل راقات "تقشر بصلي"، وتفتت الحبيبات البتروخية، إضافة إلى ظهور الشروخ والفجوات بأسطح الحبيبات البتروخية، وانفصال الحبيبات البتروخية عن المادة اللاصقة، وتراكم الأملاح على سطح الحبيبات وفي ثنايا النسيج الداخلية.

- تعد التجوية الملحية أهم عمليات التجوية، وبالتالي هي المتحكم الرئيس في تفتت النسيج الداخلي لمواد البناء، حيث ارتبطت جميع آثار التجوية التي تم رصدها على المستوى الدقيق بنشاط التجوية الملحية داخل النسيج، ويرجع ذلك إلى طبيعة المواقع الساحلية وتأثرها بالمؤثرات البحرية بشكل مباشر.

| <p>ب- أحد العينات الجيرية بحصن برج (٣)، يظهر به الحبيبات البطروخية المكونة للحجر الجيري، المغطاة بأملاح الكلوريدات النصف متبلورة، إضافة إلى ظهور الأملاح متصلة عبر الشروخ والأجزاء الخالية من المادة اللاصقة بنسيج العينة.</p> | <p>أ - أحد العينات الجيرية بحصن برج (٢)، تظهر به إحدى الحبيبات البطروخية المكونة للحجر الجيري، التي تعرض سطحها للتقشر في شكل طبقات، إضافة إلى ظهور النقر الدقيقة بسطحها بسبب تعرضها لدورات متلاحقة من عمليات التجوية</p> |
| <p>د- أحد العينات الجيرية بحصن برج (٤)، تظهر به إحدى الحبيبات البطروخية المكونة للحجر الجيري، التي تأثر سطحها بالشروخ المتداخلة، والتي تعد المرحلة الأولى لتعرض سطح الحبيبة للتقشر، إضافة إلى ظهور الفجوات بجوانب الحبيبة البطروخية التي أدت إلى تفتتها.</p> | <p>ج- أحد العينات الجيرية بحصن برج (٣)، يظهر به الحبيبات البطروخية المكونة للحجر الجيري، والمتلاحمة مع بعضها بالميكروسبار، والتي تعرض سطحها للتقشر الشديد في شكل راقات، إضافة إلى ظهور الفجوات بسبب تعرضها لدورات متلاحقة من عمليات التجوية.</p> |

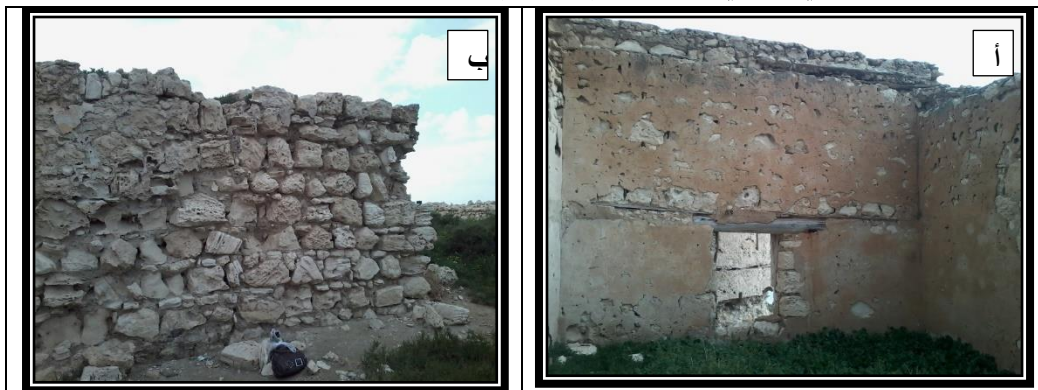
كما تعد درجة الحرارة من العوامل المساعدة لنمو الكائنات الحية الدقيقة بكل أنواعها في ظل الرطوبة، ومن ثم إصابة مواد البناء بالتجوية البيولوجية، وتؤدي أشعة الشمس إلى جفاف وتشقق الأخشاب و"المونات" التي تغطي الجدران (شكل ٧).

شكل (٧): أثر الحرارة في انفصال الطبقات السطحية من الجدران في صورة قشور أ- بالطابق العلوي لحواصل حصن برج (٣) (متجهاً صوب الغرب)، ب- الواجهة الشرقية لحواصل حصن برج (٤) (متجهاً صوب الشرق).

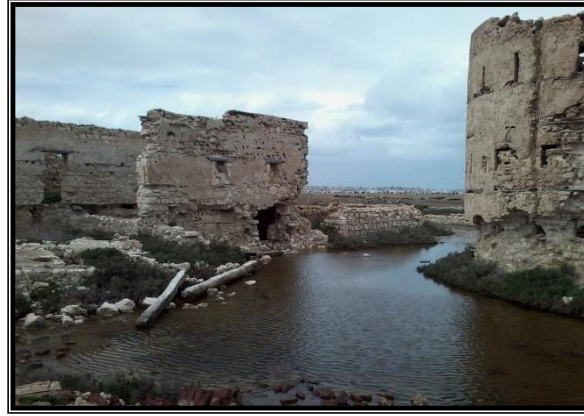
شكل (٨)

وتسهم الأمطار في تفكك "مونة" البناء وتساقط ملاط حوائطها، وتحرك الأساسات، وإذابة الأملاح وحملها إلى أماكن مختلفة من الجدران، ثم تبلورها عند جفاف محاليلها مؤدية إلى تقشر الكتل الحجرية وتفتت سطوحها (شكل ٨).

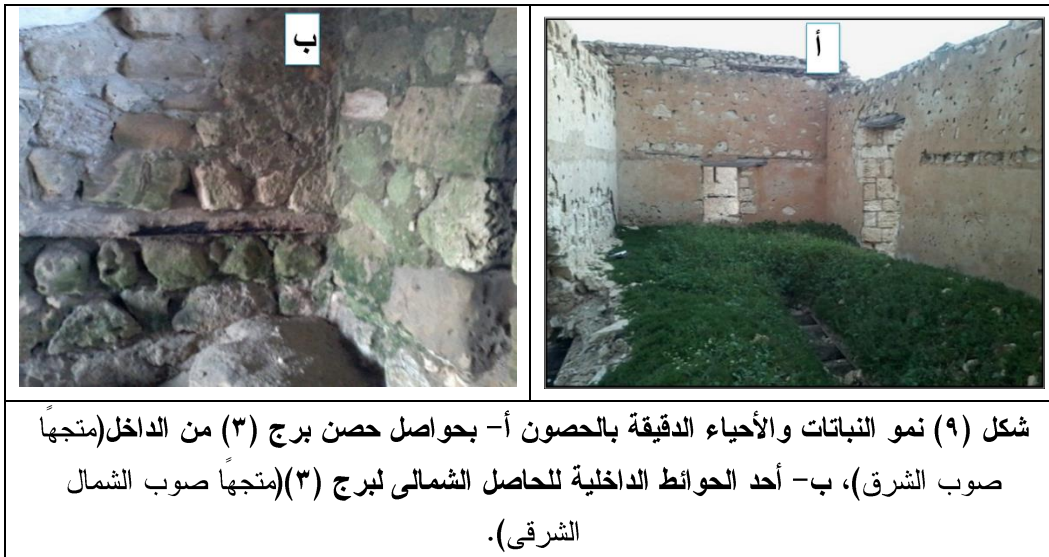
تأثرت الحصون بنمو النباتات في التربة المحيطة بها، فتعرضت أحجار البناء والمونات وطبقات الملاط الكربوناتيّة للتآكل بفعل الإفرازات الحمضية والأملاح التي تفرزها خلايا الجذور، إضافة إلى تنفس كميات من ثاني أكسيد الكربون تذوب في الماء منتجة حامض الكربونيك، الذي يتفاعل مع كربونات الكالسيوم غير الذائبة ويحولها إلى بيكربونات الكالسيوم الذائبة (شكل ٩- أ). وتقوم النباتات بامتصاص كميات كبيرة من المياه بالتربة المحيطة بالحصون تنقلها إلى الجدران؛ مما يؤدي إلى زيادة المحتوى المائي للجدران، كما أن هناك بعض الأحماض العضوية التي تنتج عن تحلل النباتات عندما تموت وتتحول إلى وسط ملائم لنمو الكائنات الحية الدقيقة، مما يؤدي إلى تجوية مواد البناء المختلفة (شكل ٩- ب).

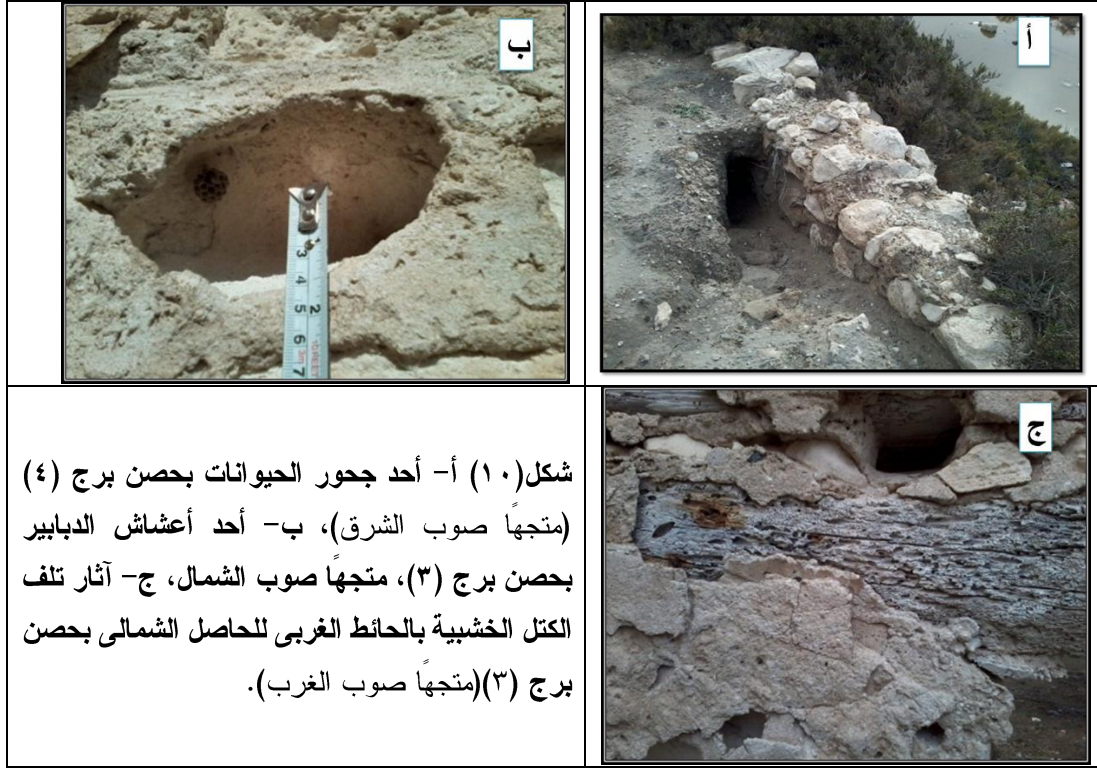
تستخدم الحشرات الشقوق بالحصون موطناً لها، أو تقوم بحفر جحور تمتد إلى مسافات طويلة أسفل الجدران والأساسات، مما قد يؤدي إلى اختلال توازن المباني، وهناك حيوانات أخرى لها القدرة على تسلق الجدران، بما تحمله في أرجلها وأجسامها من طفيليات وكائنات دقيقة تنشرها على أسطح تلك الجدران، ومع تكاثر تلك الحيوانات في أي من المباني، فإنها تجعل أماكنها قذرة ذات رائحة كريهة، مما يجعل تلك الأماكن ملاذاً للحشرات والكائنات الدقيقة، كما أن الحيوانات الحفارة كالكلاب وغيرها تساعد عوامل التجوية عن طريق تعريض أجزاء جديدة من الأحجار إلى السطح، وأيضاً بتهيئة مسالك سهلة لعوامل التجوية لكي يصل تأثيرها إلى ما تحت سطح الأرض (شكل ١٠- أ).

وتتسبب الحشرات في تجوية الحصون عن طريق الأعشاش والحفر التي تقيمها على أسطحها، مما يؤدي إلى تلف وتشويه الأسطح الخارجية (شكل ١٠- ب).

ومن أهم تلك الحشرات خنفساء نخر الخشب التي تتغذى على المواد السليلوزية والألياف المكونة للخشب، وتعد إصابة الخشب بالحشرات أخطر بكثير من إصابته بالفطريات، وذلك لسرعة النخر الذي يحدث بسرعة؛ مما يؤدي إلى تلاشي الخواص الفيزيائية والميكانيكية للخشب، (شكل ١٠-ج).

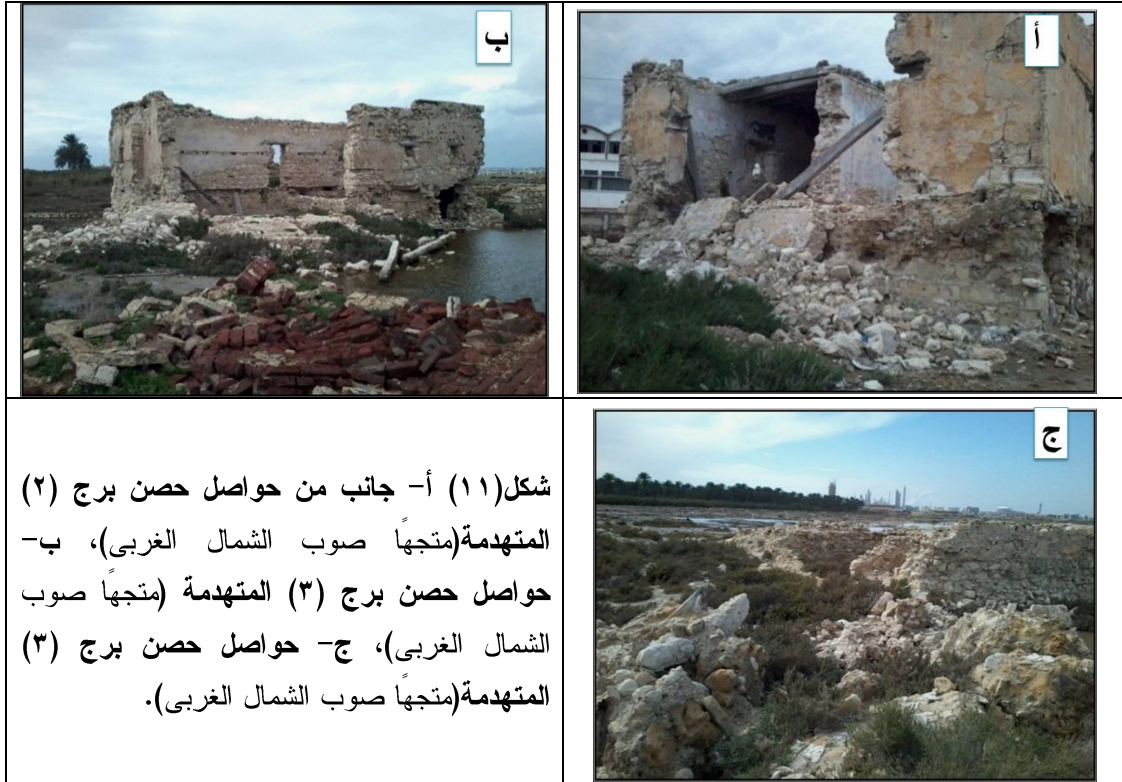
أصبحت الحصون الثلاثة في ظل غياب أعمال الترميم والصيانة مجهولة وطي النسيان، وستفقد قيمتها التاريخية مع الوقت، ولن تستمر صامدة لفترة طويلة، فلا زال حصن برج (٢) محتفظاً ببعض عناصره المعمارية وخصوصاً البرج الدائري والحواصل، لكن تهدمت أجزاء كبيرة من الحواصل، واختفت أسواره نهائياً، (شكل ١١-أ).

وتشابه حصن برج (٣) مع حصن برج (٢) في احتفاظه ببعض عناصره المعمارية، خاصة البرج الدائري والحواصل، ولكن تهدمت أجزاء كبيرة من الحواصل، إضافة إلى تدهم المبنى الإضافي المبني من الطوب الأحمر، وتهدمت أجزاء كبيرة من أسواره (شكل ١١-ب).

وتهدم حصن برج (٤) ولم يتبق منه سوى بعض الأساسات التي تعطي بعض التصور عما كان عليه الحصن في سابق عهده؛ حيث تهدم البرج الدائري بالكامل؛ وتساقطت جدرانه على هيئة كتل حجرية كبيرة في اتجاهات مختلفة حول الأساسات التي بنى عليها البرج، وتهدمت أجزاء كبيرة من حواصل حصن برج (٤)، ولم يتبق سوى بعض أجزاء من الجدران، التي تعطي تصور عما كانت عليه الحواصل في سابق عهدها، ولم يتبق سوى أجزاء بسيطة من أسواره (شكل ١١-ج).

شكل (١١) أ- جانب من حواصل حصن برج (٢) المتهمة (متجهاً صوب الشمال الغربي)، ب- حواصل حصن برج (٣) المتهمة (متجهاً صوب الشمال الغربي)، ج- حواصل حصن برج (٣) المتهمة (متجهاً صوب الشمال الغربي).

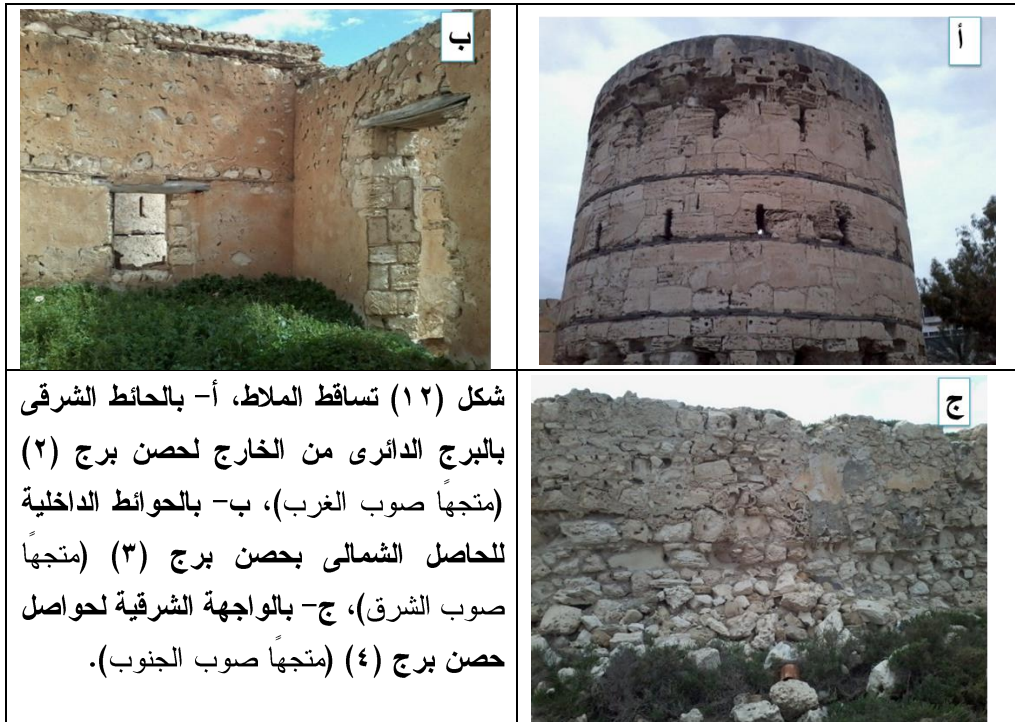
- تعرضت الواجهات الخارجية والحوائط الداخلية لحصن برج (٢) لتساقط الملاط بنسب متفاوتة نتيجة تعرضها المباشر لعوامل وعمليات التجوية بصورة مباشرة، وتعرضها لدورات متلاحقة من التجوية، مما أدى إلى انفصال الملاط الخارجي، والذي يعد أضعف مواد البناء بالحصون.
- تأثر الأجزاء السفلية من البرج الدائري بالنصيب الأكبر من تساقط الملاط، ومرد ذلك إلى تركيز المياه تحت السطحية حول أساسات البرج، والتي تنتقل بدورها إلى جدران البرج بما تحمله من أملاح عن طريق الخاصية الشعرية مؤدية إلى ضغوط كبيرة تتسبب في تساقط طبقات الملاط، (شكل ١٢-أ).

- استحوذت الحوائط الداخلية الشمالية والغربية للحواصل بالنسبة العظمى من تساقط الملائط، نتيجة لاستقبالها المؤثرات البحرية القادمة من خليج أبي قير بشكل مباشر، إضافة إلى تأثرها المباشر أيضاً بالمؤثرات الجوية السائدة بالموقع من حرارة ورطوبة وأمطار ورياح (شكل ١٢ ب).  
- تعرضت الواجهات الخارجية للبرج الدائري لتساقط الملائط بنسب متفاوتة، حيث استأثرت الواجهتان الشرقية والجنوبية للبرج الدائري بالنسبة العظمى من تساقط الملائط.  
- لم يتبق من حصن برج (٤) سوى حواصله، والتي تعرضت واجهاتها الخارجية وحوائطها الداخلية لتساقط الملائط بنسب متفاوتة (شكل ١٢ ج).

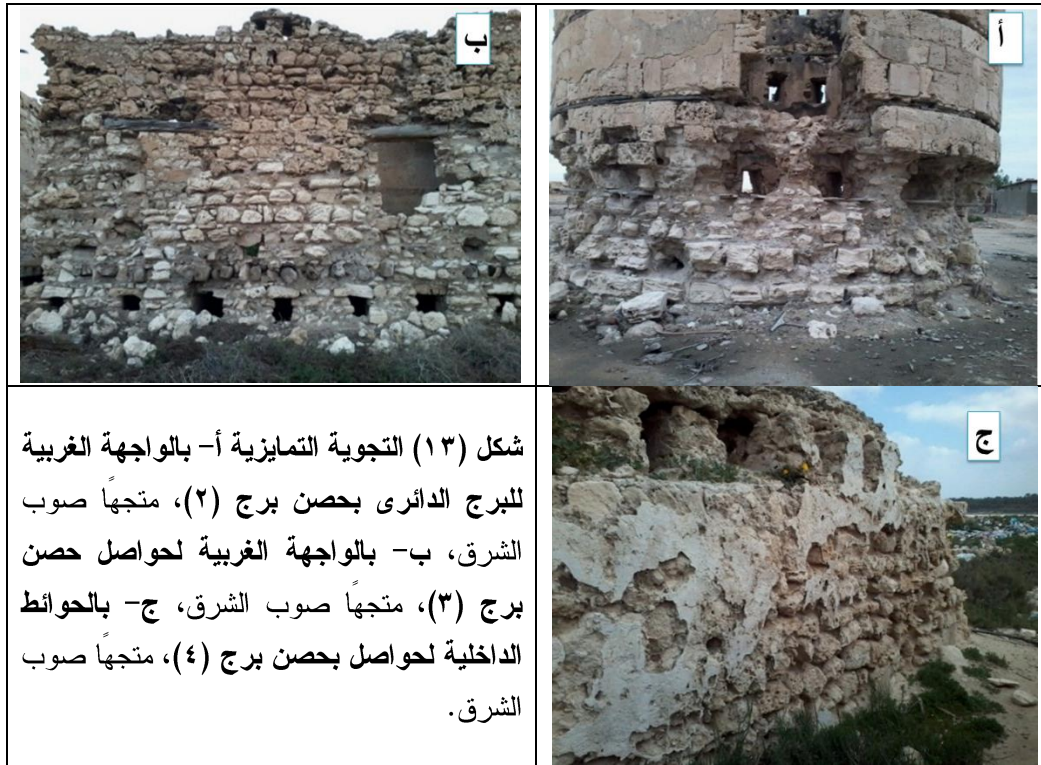
- تعرض الأجزاء السفلية من البرج الدائري بحصن برج (٣) سواء من الداخل أو الخارج للتجوية التمايزية، حيث تبرز الكتل الحجرية بشكلها المميز، وذلك لتجمع المياه تحت السطحية حول أساسات البرج، ولم تظهر التجوية التمايزية بشكلها الواضح بحواصل الحصن إلا بالواجهة الغربية للحواصل، حيث وصلت قيمة التجوية التمايزية بتلك الواجهة إلى ٥٠٪ من إجمالي الواجهة (شكل ١٣-ب).

- تعرض الأجزاء المتبقية من حواصل حصن برج (٤) سواء من الداخل أو الخارج للتجوية التمايزية بنسب متفاوتة، حيث تبرز الكتل الحجرية بشكلها المميز، نتيجة تعرضها لدورات متلاحقة من التجوية (شكل ١٣-ج).

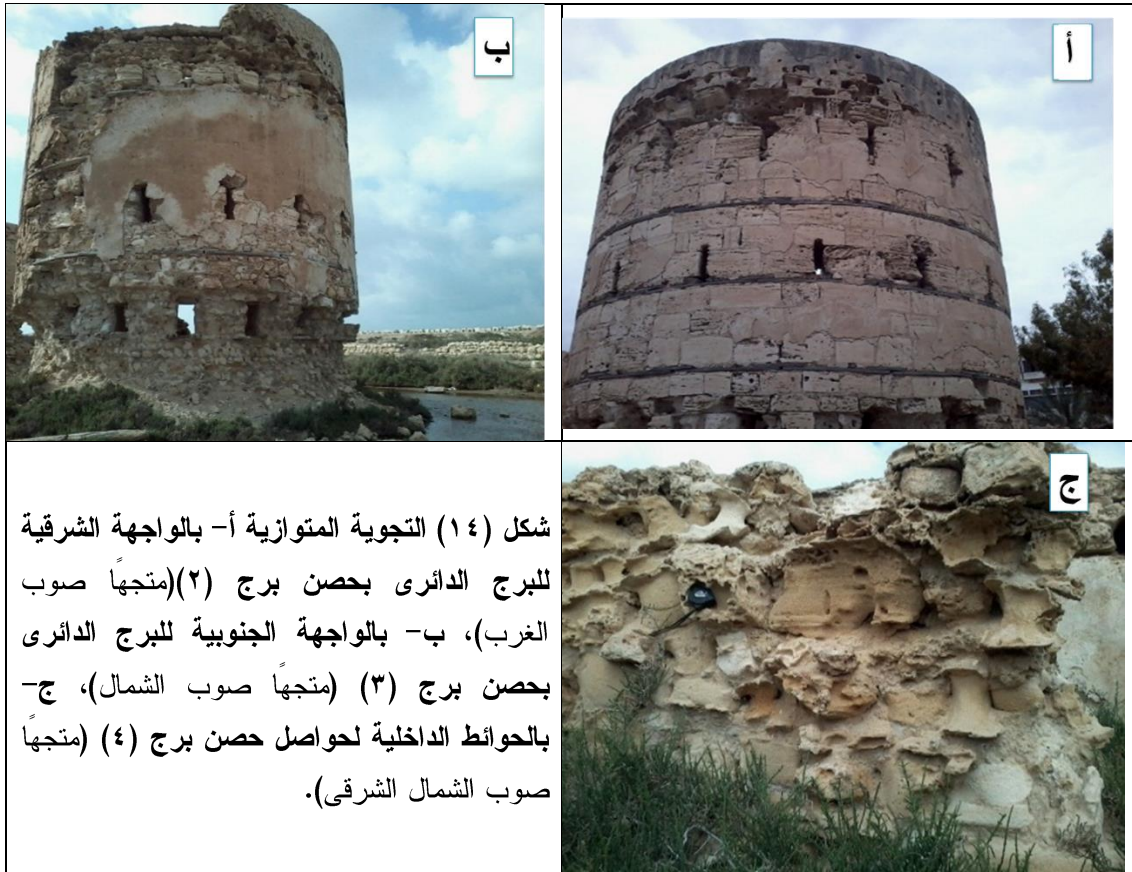
- التجوية المتوازية بالأجزاء العليا للبرج الدائري بحصن برج (٣)، وخاصة الواجهتان الشرقية والجنوبية من البرج، نتيجة تأثرها المباشر بالمؤثرات البحرية القادمة من خليج أبي قير (شكل ١٤-ب)، كما استأثرت الواجهة الغربية من الحواصل بالنصيب الأكبر من التجوية المتوازية. -تأثر الأجزاء المتبقية من حواصل حصن برج (٤) بالتجوية المتوازية بنسب متفاوتة، نتيجة تعرضها لدورات متلاحقة من عمليات التجوية، والمرتبطة بالمياه تحت السطحية المتجمعة حول أساسات الحواصل (شكل ١٤-ج).

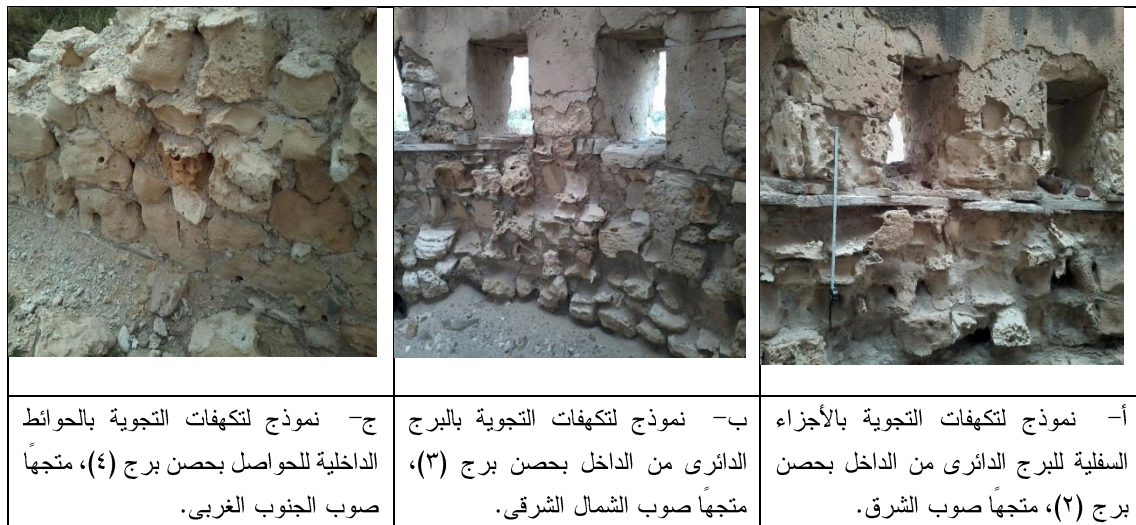
شكل (١٧) نماذج تكهفات التجوية بحصون الدراسة.

تظهر تكهفات التجوية بالحوائط الداخلية وبالأجزاء السفلية من الحصون، نتيجة تجمع المياه تحت السطحية أسفل أساسات الحصون، والتي ترتفع بفعل الخاصية الشعرية بما تحمله من أملاح تبدأ في التبلور على أسطح الجدران أو تحتها، مما يؤدي إلى تفتت مواد البناء وتفككها الواحدة تلو الأخرى ، كما أسهم اندماج فجوات الإذابة إلى ظهور تلك التكهفات، وتشبه في شكلها الكهوف صغيرة الحجم (شكل ١٧).

أ- نموذج لتكهفات التجوية بالأجزاء السفلية للبرج الدائري من الداخل بحصن برج (٢)، متجهاً صوب الشرق.  
ب- نموذج لتكهفات التجوية بالبرج الدائري من الداخل بحصن برج (٣)، متجهاً صوب الشمال الشرقي.  
ج- نموذج لتكهفات التجوية بالحوائط الداخلية للحوصل بحصن برج (٤)، متجهاً صوب الجنوب الغربي.

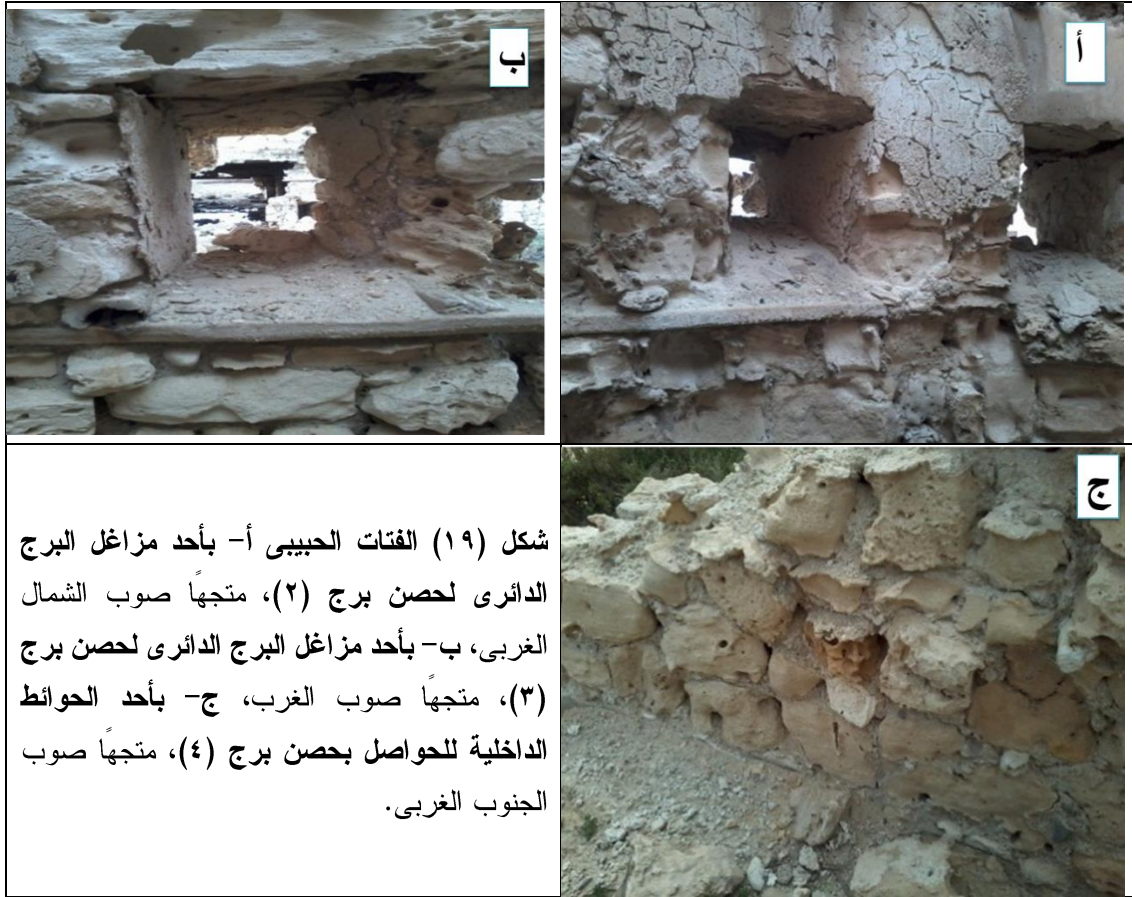
يُعد الفتات الحبيبي أهم النواتج المميزة لفعل التجوية فى أى مكان؛ حيث إن الفعل الأساس للتجوية هو تفتيت الصخر وتحلله فى مكانه، ويحدث نتيجة انهيار الترابط بين الحبيبات المعدنية المكونة للطبقات الخارجية من أسطح الأحجار الجيرية، لاختلاف مكوناتها المعدنية فى تعاملها الحرارى تغير درجة حرارة السطح؛ حيث تتفكك هذه الحبيبات المعدنية بفعل التمدد والانكماش الذى يصاحب التغير فى درجة الحرارة، ثم سقوطها بفعل عوامل أخرى كالرياح والعواصف، وتبين من الدراسة الميدانية ظهور الفتات الحبيبي أسفل الجدران بالحصون، وتأثرت الواجهات الخارجية والحوائط الداخلية للأبراج والحوائل بالفتات الحبيبي نتيجة تأثرها بعوامل وعمليات التجوية السائدة بالموقع (شكل ١٩).

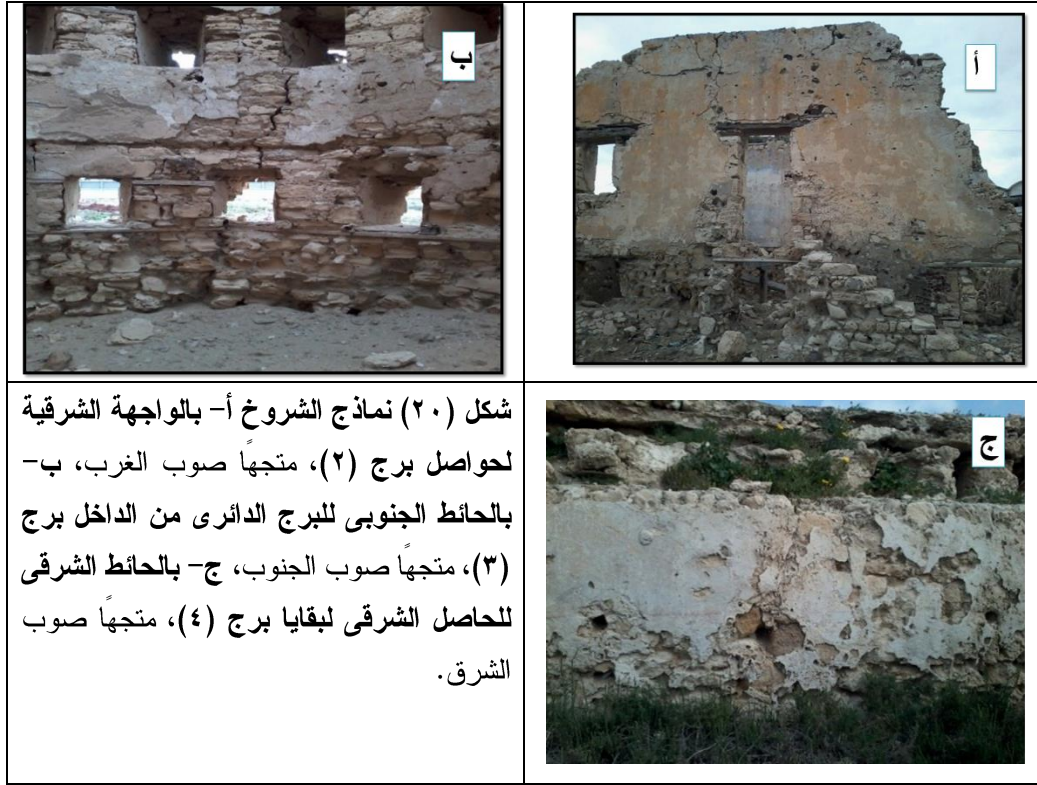
وتظهر الشروخ والفواصل بالحصون أعلى المداخل وفتحات السهام وأسفلها، ويعزى ذلك إلى التغير المفاجئ لمحتوى التربة من المياه تحت السطحية أسفل الأساسات سواء ارتفاعاً أو انخفاضاً، حيث يؤدي ذلك إلى حدوث شروخ بالمبنى، خاصة عند الفتحات والأعتاب، كما تظهر الشروخ العشوائية بالطلاء الخارجى للواجهات، نتيجة ارتفاع المحتوى الرطوبى للجدران (شكل ٢٠)، ولعل أبرز الشروخ المائلة التى تتوسط حائط الحاصل الشرقى من الداخل في حصن برج (٤)، الذى وصل طوله إلى ١٥٠ سم.
