الاختطار الجيوأركيولوجية بمحافظة أسوان

إبراهيم محمود السعدى

معيد بقسم الجغرافيا بكلية الآداب جامعة أسوان

"الأخطار الجيوأركيولوجية بمحافظة أسوان"

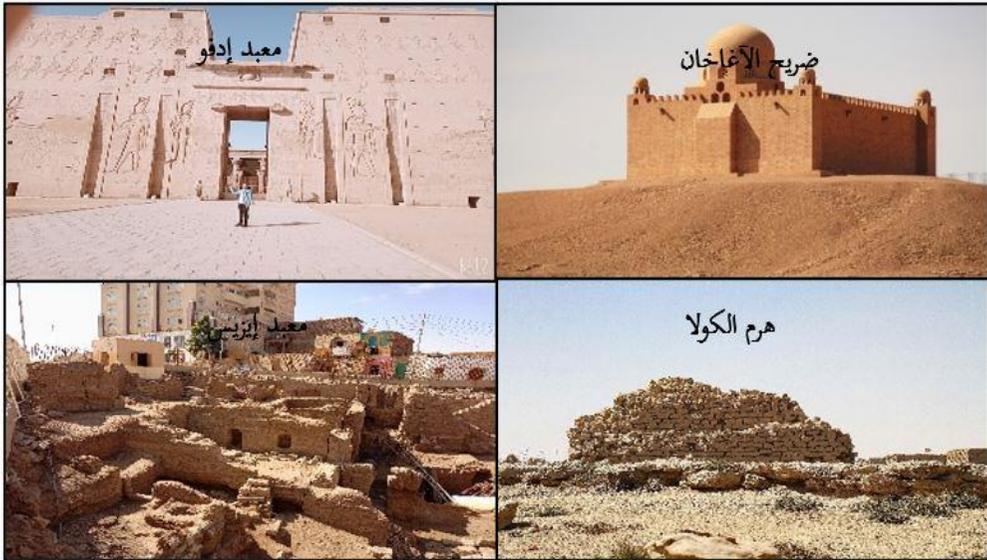
وقد تم استخدام تكوينات الأزمنة الجيولوجية في بناء العديد من المواقع الأثرية حيث تم بناء ضريح الأغاخان من صخر الجرانيت الوردي الذي ينتمي إلى تكوينات الزمن الأركي، ومعبد إدفو من صخور الحجر الرملي النوبي الذي ينتمي إلى الزمن الثاني، وهرم الكولا من الحجر الجيري الذي ينتمي إلى الزمن الثالث، وبعض مباني معبد إيزيس من الطوب اللبن الذي تم صناعته من رواسب الزمن الرابع (صورة ١)

صورة (١) استخدام التكوينات الجيولوجية في بناء المواقع الأثرية

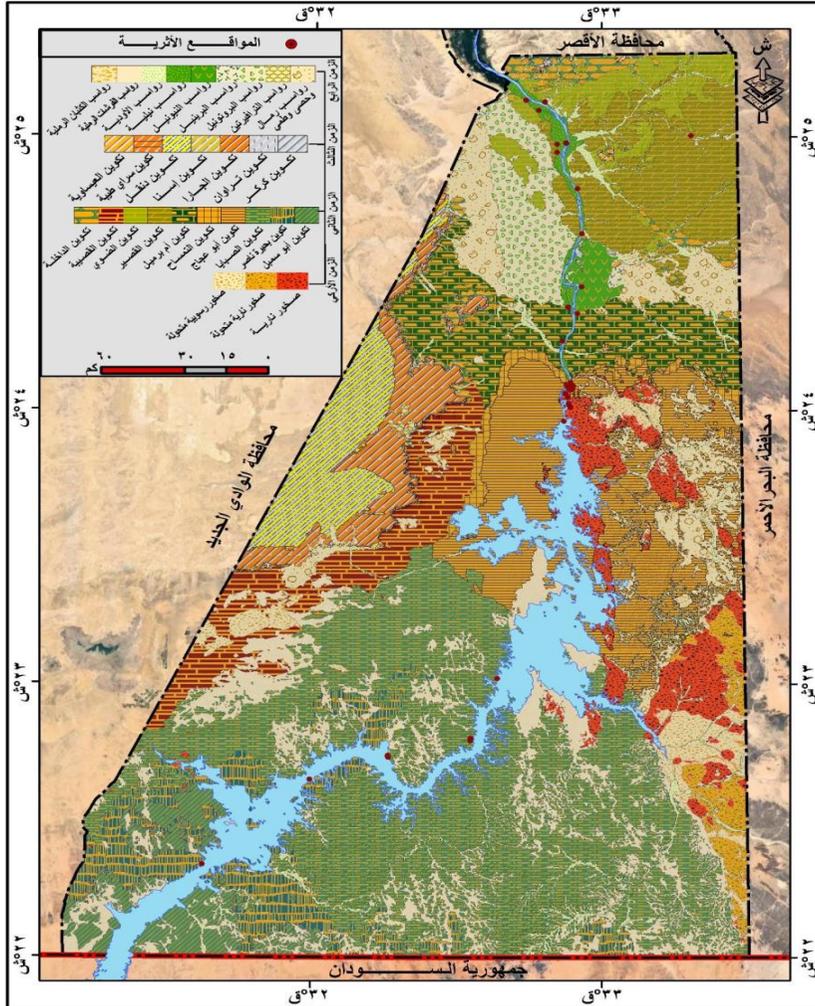
تحتوي منطقة الدراسة على العديد من التكوينات الجيولوجية التي تنتمي إلى مختلف الأزمنة الجيولوجية بداية من الزمن الأركي حتى الزمن الرابع (شكل ٢) كما تحتوي منطقة الدراسة على أعداد كثيرة من الصدوع ذات الاتجاهات المختلفة والتي ترجع نشأتها لعمليات الشد والانضغاط (محمد صبري محسوب، ٢٠٠٢، ص ٤٨).

شكل (٢) التكوينات الجيولوجية بمنطقة الدراسة

وتعد التكوينات والبنية الجيولوجية من أكثر العوامل تأثيراً في المواقع الأثرية حيث إن المواقع التي تم بنائها من تكوينات الزمن الأركي أقل المواقع تأثراً بالأخطار لصلابتها الشديدة وقلة الصدوع بها، في حين أن المواقع الأثرية التي تم بنائها من تكوينات الأزمنة الجيولوجية الأخرى أكثر المواقع تأثراً بالأخطار لمساميتها ونفاذيتها العالية وكثرة الصدوع بها؛ حيث تعد بمثابة مناطق ضعف تنشط على امتدادها عمليات التجوية والتعرية.

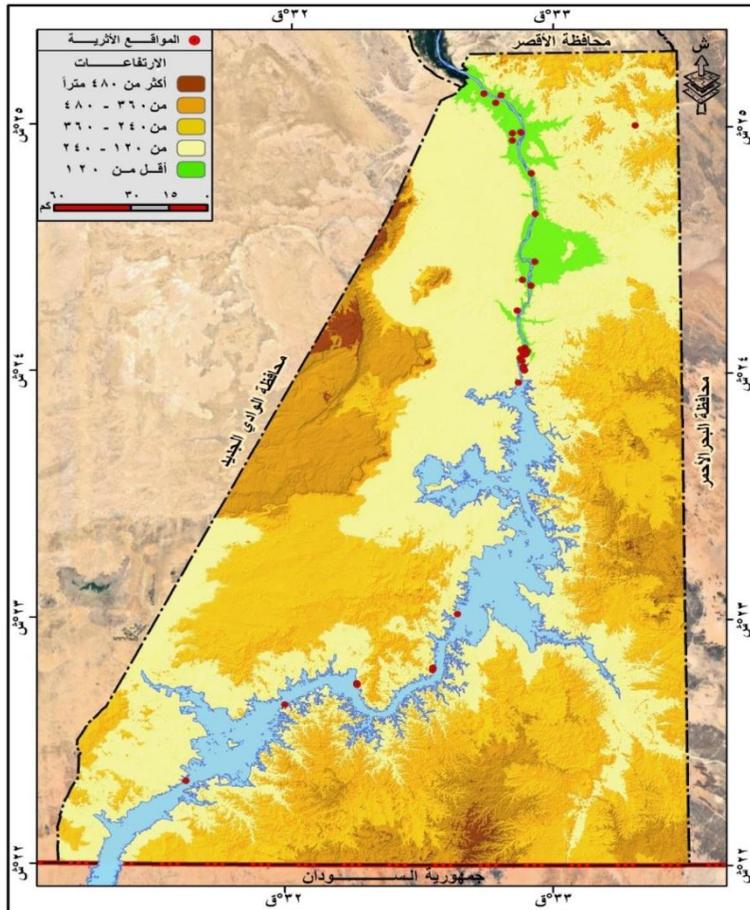
تعد التضاريس من أكثر العوامل المؤثرة في حدوث الأخطار الجيوأركيولوجية بمنطقة الدراسة، وتزداد فاعليتها مع زيادة انحدار السطح وارتفاع قيم التضرس ويلاحظ من الشكل (٣) أن معظم المواقع الأثرية تقع في مناطق الارتفاعات المنخفضة بجانب مجرى النيل؛ مما جعلها عرضة لأخطار المياه الجوفية؛ التي يرتفع منسوبها في المواقع الأثرية؛ نتيجة تسرب مياه مجرى النيل إلى هذه المواقع وبالتالي زيادة منسوب المياه الجوفية بها وصعودها من خلال الخاصية الشعرية إلى تربة المواقع الأثرية ثم إلى المباني مسببة تدميرها نتيجة ما تحمله من أملاح ذائبة.

شكل (٣) تضاريس سطح الأرض بمنطقة الدراسة

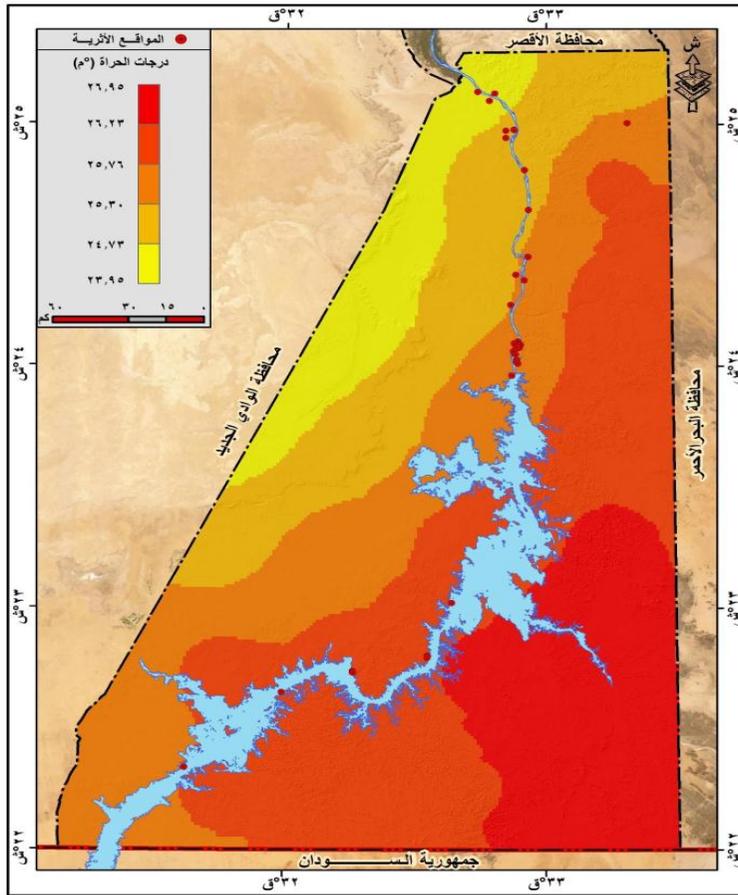
تتراوح المعدلات السنوية للحرارة بالمنطقة بين (٢٣,٩٥ - ٢٦,٩٥ م°)، ولقد أدت درجات الحرارة إلى تعرض مباني المواقع الأثرية إلى الكثير من الأضرار؛ مثل التقشير والتشقق وتصدع المباني؛ بسبب تعرضها للتمدد والانكماش المستمر؛ نظراً لوقوع منطقة الدراسة ضمن الإقليم الصحراوي الذي يتميز بالارتفاع الكبير والتفاوت في درجات الحرارة أثناء الليل والنهار.

شكل (٤) المعدلات السنوية لدرجات الحرارة بمنطقة الدراسة

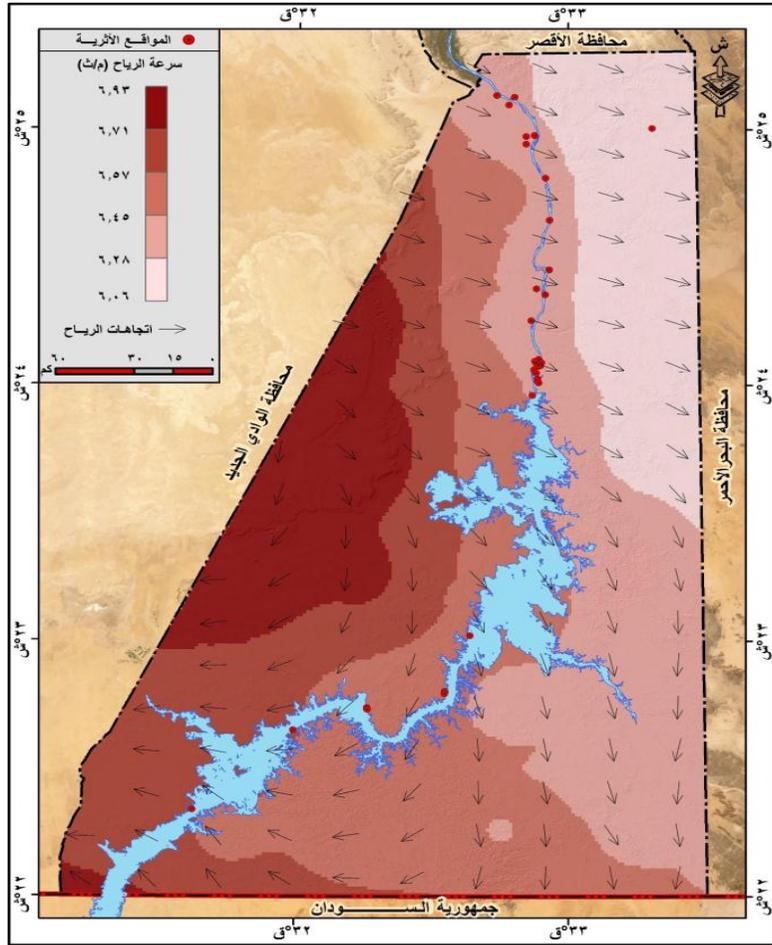
تتراوح المعدلات السنوية لسرعة الرياح بالمنطقة بين (٦,٠٦ - ٦,٩٣ م/ث) وأن معظم الرياح تهب من الاتجاه الشمالي الغربي (شكل ٥)؛ مما أدى إلى كثرة انتشار الرمال بالجانب الغربي بالمنطقة، وقد لعبت الرياح دوراً كبيراً في نشاط عمليات التجوية بالمنطقة؛ وذلك من خلال ما تحمله من حبيبات رملية وملحية أدت إلى تآكل أسطح المباني الأثرية بمنطقة الدراسة.

شكل (٥) المعدلات السنوية لسرعة واتجاه لرياح بمنطقة الدراسة الفترة

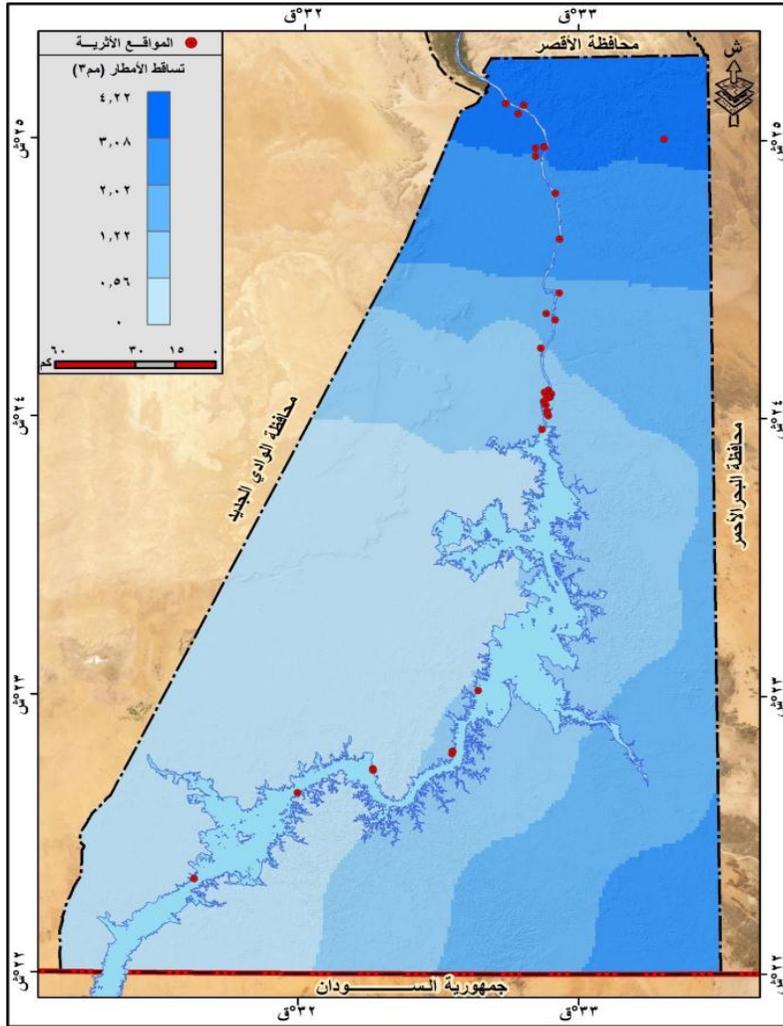
تتراوح معدلات كميات تساقط الأمطار بالمنطقة بين (٠,٠٦ - ٣,٧٧ مم^٣) وعلى الرغم من قلة تساقط الأمطار بمنطقة الدراسة؛ نتيجة وقوعها ضمن الأقاليم الصحراوي إلا أنها تساقطت في بعض الفترات بكميات كبيرة؛ ونتج عنها الكثير من الأضرار مثل زيادة الرطوبة التي أدت إلى نشاط عمليات التجوية بالمواقع الأثرية.

شكل (٦) معدلات كميات تساقط الأمطار بمنطقة الدراسة

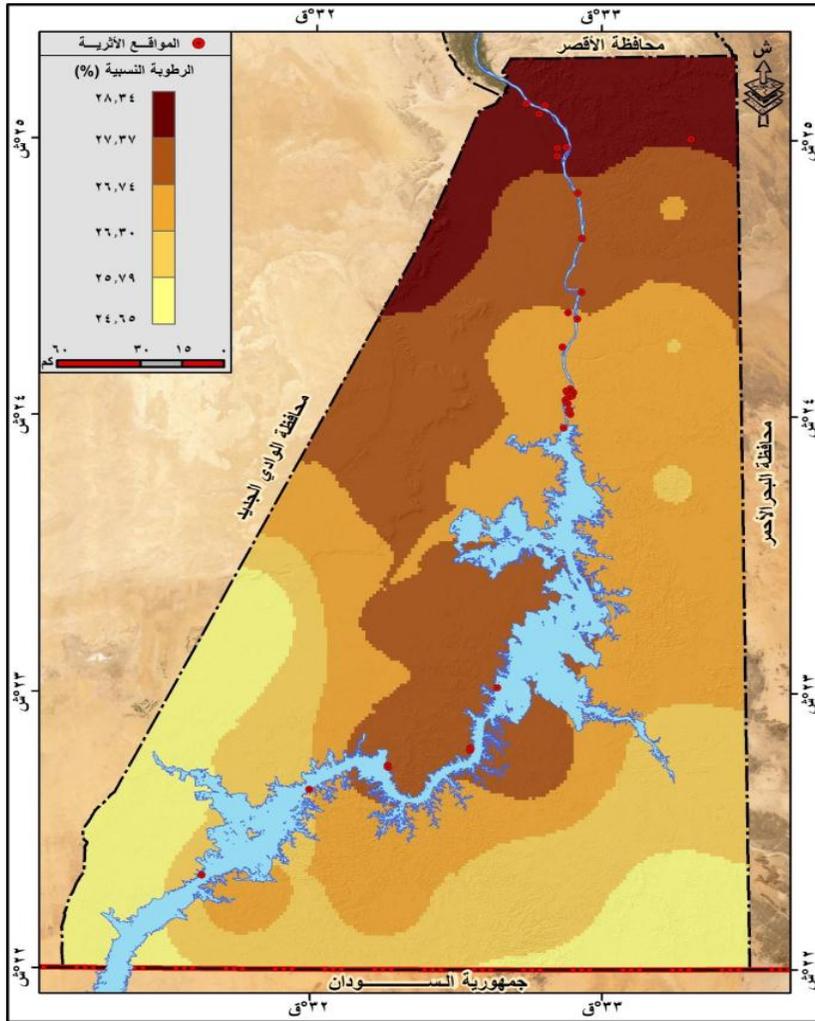
تتراوح معدلات الرطوبة النسبية بمنطقة الدراسة بين (٢٤,٦٥ - ٢٨,٣٤ %) وهي تعد من أخطر عوامل التلف التي تؤثر في المواقع الأثرية بمنطقة الدراسة؛ حيث تؤدي إلى زيادة نشاط عمليات التجوية التي تؤثر بشدة على الصور والنقوش الصخرية وتعمل على تلف وتدمير أسطح المباني الأثرية.

شكل (٧) المعدلات السنوية للرطوبة النسبية بمنطقة الدراسة

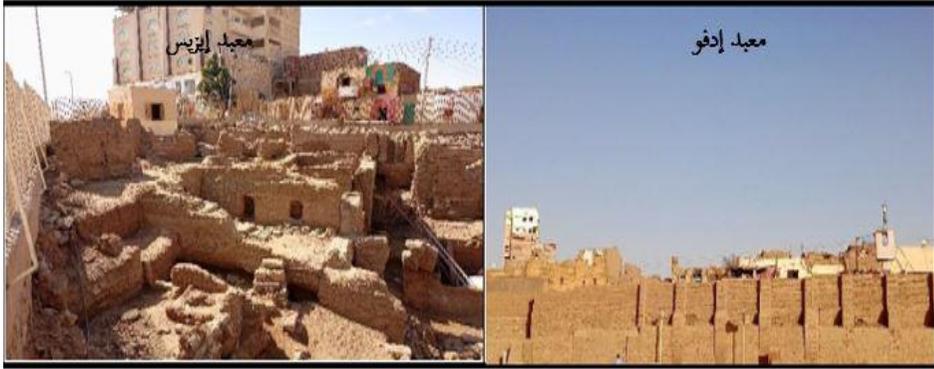
يعد التوسع العمراني من أكثر العوامل البشرية المؤثرة في حدوث الأخطار الجيوأركيولوجية بمنطقة الدراسة، حيث شهدت منطقة الدراسة ارتفاع كبير في الكثافة السكانية؛ ترتب عليها حدوث تعديات على المواقع الأثرية كما هو موضح بالصورة (٢)، كما ترتب عليه زيادة الأنشطة البشرية التي ساعدت في تسريع عملية التجوية وإحداث مزيد من التلف بالمواقع الأثرية؛ نتيجة الإشغالات الضارة التي تعمل على بهتان وأكسده الألوان وإتلاف الزخارف والنقوش بالمباني الأثرية.

المصدر: تصوير الطالب أثناء الدراسة الميدانية.
صورة (٢) التعدادات على المواقع الأثرية بمنطقة الدراسة

٥- وضع قوانين صارمة للحد من التعديلات العمرانية أو الزراعية على حرم المواقع الأثرية بمنطقة الدراسة.

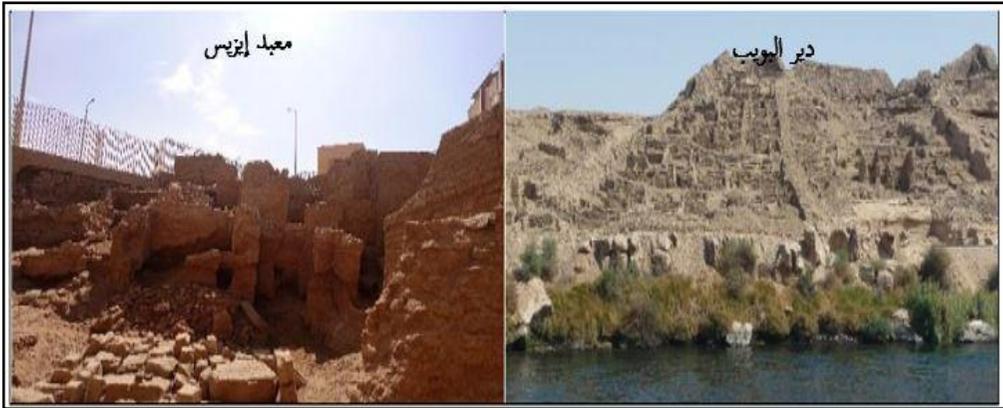
يوثر عمر المبنى الأثري في الأخطار الجيوأركيولوجية بمنطقة الدراسة ؛ حيث إن المباني القديمة تتعرض للتهدم والتآكل أسرع من غيرها خاصة المباني الأثرية التي تم بنائها من الطوب اللبن كما هو موضح بالصورة (٣).

المصدر: تصوير الطالب أثناء الدراسة الميدانية.
صورة (٣) تهدم وتآكل المباني الأثرية نتيجة قدم عمر المبنى

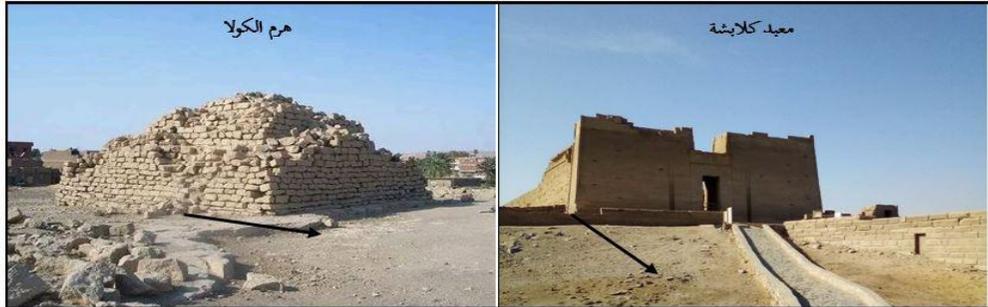
أدت المياه الجوفية إلى تملح تربة المواقع الأثرية؛ نتيجة احتوائها على الكثير من الأملاح الذائبة بها؛ فعندما صعدت المياه الجوفية إلى سطح التربة من خلال الخاصية الشعرية تبخرت تاركة أملاحها في الطبقات السطحية للتربة؛ مما ترتب عليه تملح التربة الحاملة للمباني الأثرية وضعفها وتآكلها كما موضح بالصورة (٤).

صورة (٤) تملح التربة الحاملة للمباني الأثرية بمنطقة الدراسة

١- ضخ مواد عازلة أسفل جدران المباني الأثرية لمنع صعود المياه الجوفية إلى جدرانها عن طريق الخاصية الشعرية.

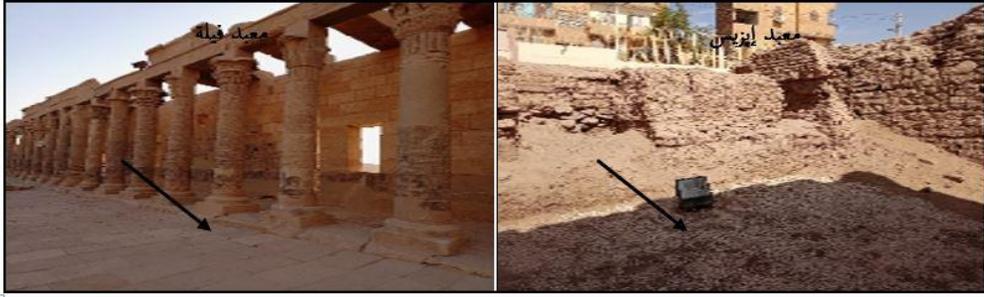
أدت المياه الجوفية إلى هبوط أراضي المواقع الأثرية؛ وذلك من خلال زيادة الرطوبة في أراضي المواقع الأثرية؛ مما ترتب عليه إذابة المواد القابلة للذوبان وانتفاخ وانكماش حبيباتها وتآكلها بعمليات التميؤ والإذابة الباطنية وجعلها غير قادرة على تحمل المباني الأثرية فوقها؛ مما أدى هبوطها كما هو موضح بالصورة (٥).

صورة (٥) هبوط أرضية المواقع الأثرية بمنطقة الدراسة

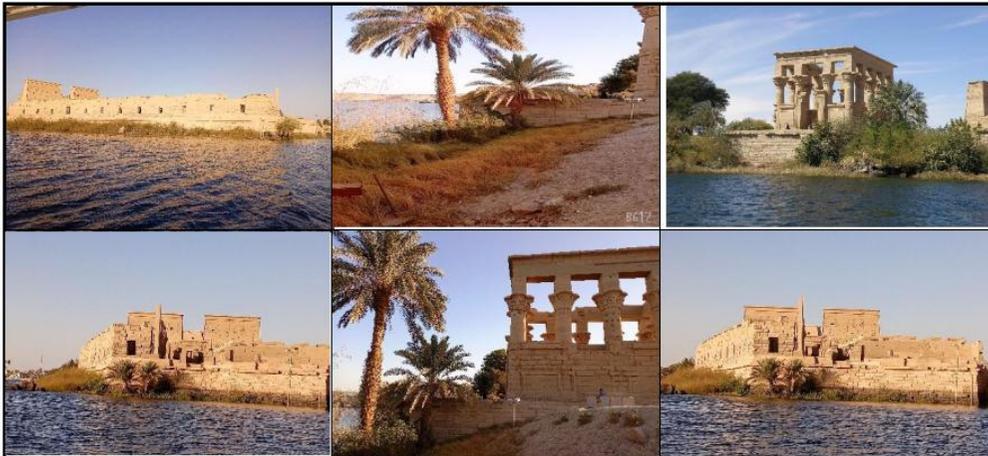
لعبت المياه الجوفية دوراً حاسماً في نمو الحشائش والنباتات في المواقع الأثرية بمنطقة الدراسة كما هو موضح بالصورة (٦)؛ حيث تعد المياه الجوفية المصدر الرئيسي لرطوبة التربة والتي وفرت البيئة الرطبة المثالية لنمو جذور الحشائش والنباتات في المواقع الأثرية كما إنها وفرت المعادن والعناصر الغذائية للنباتات والحشائش؛ مما أدى إلى زيادة نموها وعمق جذورها في تربة وصخور المواقع الأثرية؛ مسببة حدوث أضرار على المباني الأثرية وزيادة نشاط التجوية الحيوية بفعل النباتات التي أثرت على المواقع الأثرية بمنطقة الدراسة.

صورة (٦) انتشار الحشائش والنباتات في معابد فيلة بمنطقة الدراسة

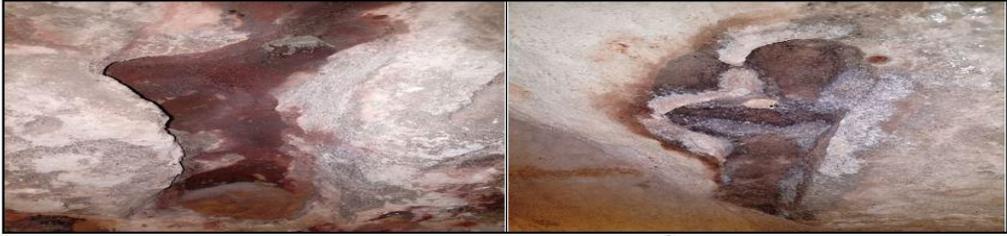
تفاعلت المياه الجوفية مع مواد البناء التي تحتوي على نسبة من أكاسيد الحديد؛ مما أدى إلى أكسدة الأسطح وتغير لونها إلى اللون الأحمر أو البني صورة (٧)؛ نتج عنه تغيير التركيب المعدني للصخور وضعفها ونشاط عمليات التجوية الكيميائية بها.

صورة (٧) تغيير التركيب المعدني لصخور معبد أبو سمبل بمنطقة الدراسة

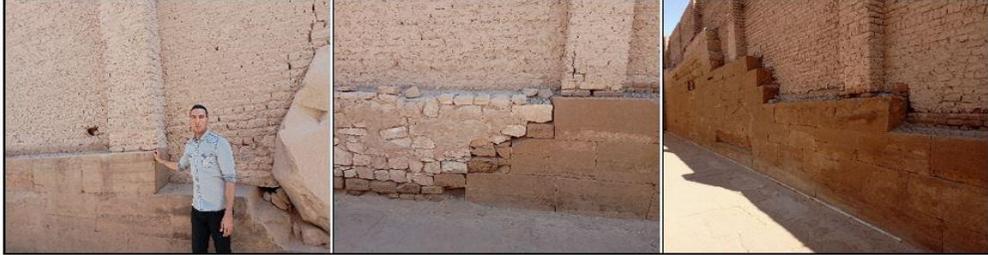
عملت المياه الجوفية على تآكل أساسات المباني الأثرية بمنطقة الدراسة من خلال زيادة الرطوبة أسفل أساسات المباني مما ترتب عليه ضعف الأساسات وتآكل المواد المستخدمة في البناء نتيجة ما تحمله من أملاح كما هو موضح بالصورة (٨).

صورة (٨) تآكل أساسات مباني معبد كوم أمبو بمنطقة الدراسة

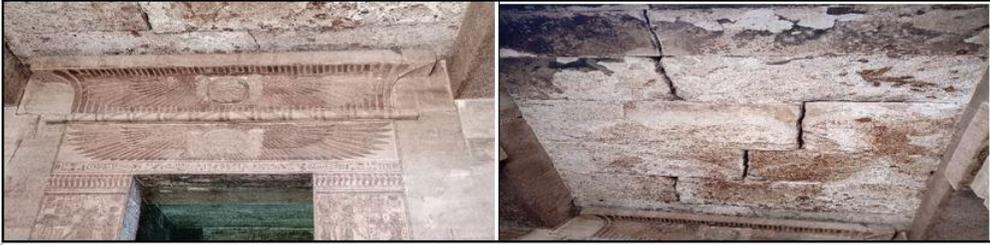
أدت المياه الجوفية عند صعودها إلى المباني إلى انهيار المواد اللاصقة؛ نتيجة تفاعلها مع الصخور وانتفاخ مواد المباني وإذابة المواد اللاصقة القابلة للذوبان وفقدانها لخصائصها اللاصقة؛ مما ترتب عليه ضعف تماسكها وانهيارها؛ كما أدت إلى توسيع الشقوق الموجودة في المواد اللاصقة؛ نتيجة زيادة ضغطها صورة (٩).

صورة (٩) انهيار المواد اللاحمة في صخور معبد إيزيس بمنطقة الدراسة

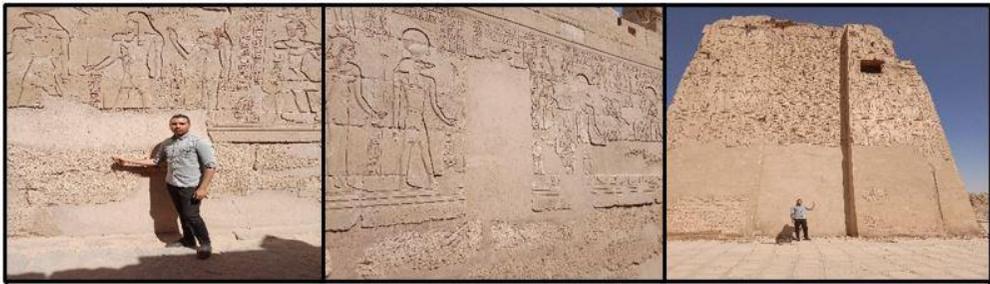
هو انفصال الطبقة السطحية للصخور؛ نتيجة عمليات التمدد والانكماش التي تتعرض لها؛ نتيجة التباين الكبير في درجات الحرارة بمنطقة الدراسة، ويظهر تفشر الصخور في المواقع الأثرية بمنطقة الدراسة في شكل سقوط أجزاء من الطبقة الخارجية لجدران المقابر والمعابد بما تحمل من رسوم ونقوش صورة (١٠).

صورة (١٠) تفشر صخور معبد كوم أمبو بمنطقة الدراسة

٢- معالجة عمليات التجوية في مراحلها الأولى حتى لا يتعرض المبنى الأثري للتآكل والانهيار وقلة عمره الافتراضي.

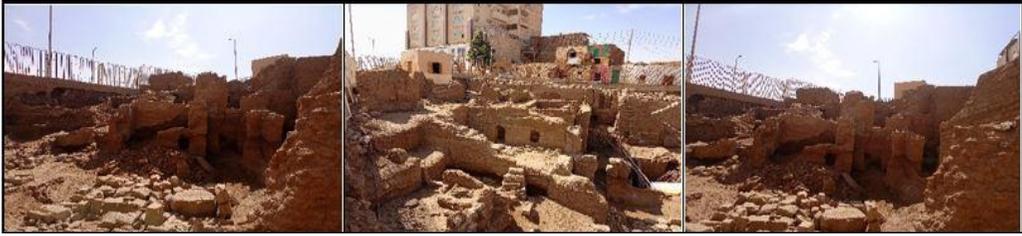
ويقصد به تفكك أجزاء الصخر المشيد منه الأثر إلى قطع أو أجزاء متفاوتة الأحجام ومع مرور الوقت تتناقص أحجام الكتل المتفككة حتى تصل لحجم حبيبات الصخر الأصلي، ويحدث التفكك نتيجة لتباين درجات الحرارة؛ حيث تزداد درجة حرارة الصخر أثناء النهار وتنخفض ليلاً مما يعرض الصخر للتفكك والسقوط كما هو موضح بالصورة (١١).

صورة (١١) تفكك صخور معبد إيزيس بمنطقة الدراسة

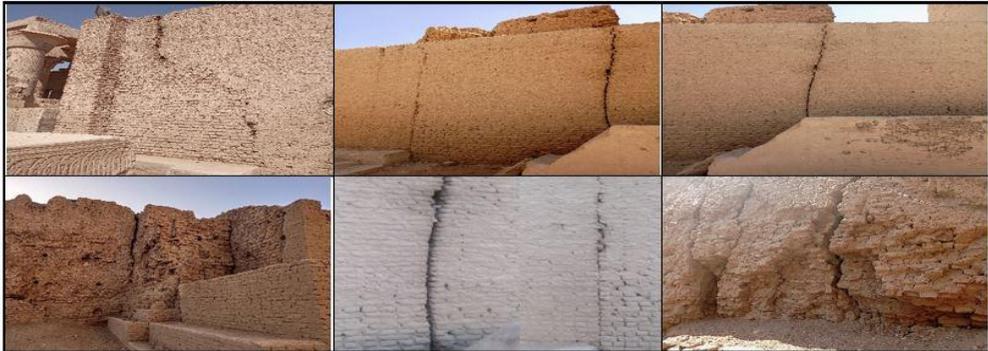
لقد أدى التفاوت في درجات الحرارة بمنطقة الدراسة إلى تعرض مباني المواقع الأثرية للتشقق والتصدع؛ نتيجة تعرضها لعمليات التمدد والانكماش المستمر، كما أن الرطوبة النسبية بمصادرها المختلفة أدت إلى زيادة الأملاح في شقوق ومسام صخور المباني مما عرضها لعمليات الضغط المستمر؛ نتج عنه ضعف وتآكل وتشقق المباني الأثرية كما هو موضح بالصورة (١٢).

صورة (١٢) تشقق صخور معبد كوم أمبو بمنطقة الدراسة

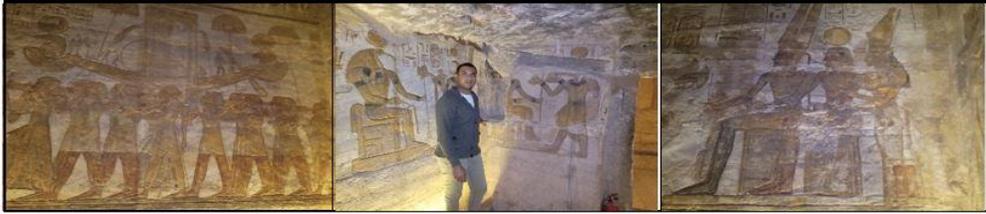
هي عملية اتحاد وتفاعل الأوكسجين مع المعادن الموجودة في الصخر مكوناً أكاسيد تكون أقل مقاومة لعمليات التعرية، ولقد ساعد على حدوث عمليات الأكسدة في المواقع الأثرية كثرة انتشار ملوثات الهواء بمنطقة الدراسة، ويظهر أثر عملية الأكسدة في مباني المواقع الأثرية بمنطقة الدراسة من خلال تغيير لونها إلى الأحمر والبني وتشويه وطمس ألوان ونقوش الجدران الخارجية كما موضح بالصورة (١٣).

صورة (١٣) أكسدة مباني معبد أبو سمبل بمنطقة الدراسة

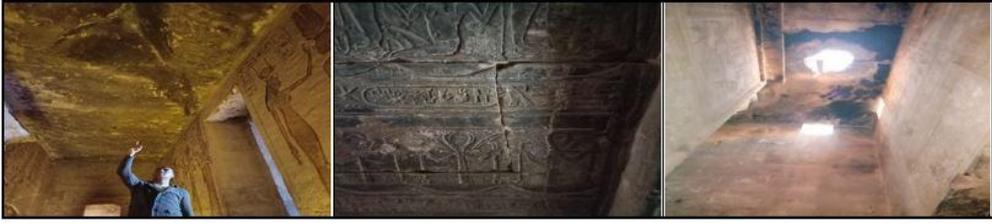
هي عملية تحدث من خلال اتحاد ثاني أكسيد الكربون الموجود في الهواء الجوي مع بعض المعادن المكونة للصخور؛ مما يؤدي إلى تغيير تركيبها الكيميائي ويظهر أثر عملية الكربنة في مباني المواقع الأثرية بمنطقة الدراسة في تكوين قشرة صلبة باللون الأسود تسبب تشويه وطمس ألوان ونقوش الجدران الخارجية صورة (١٤).

صورة (١٤) كربنة مباني معبد إدفو بمنطقة الدراسة

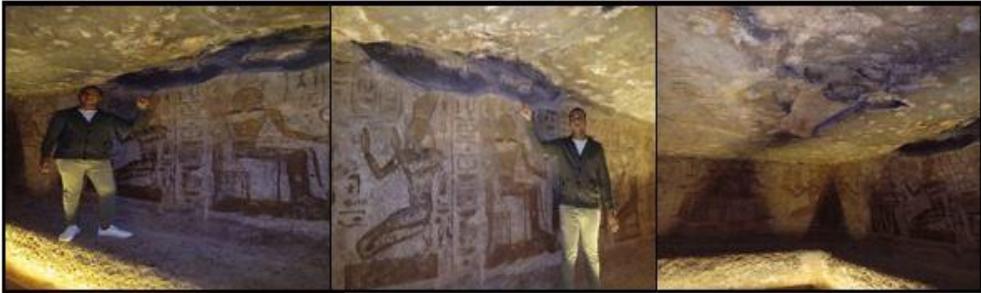
هي عملية تحلل بعض الصخور والمعادن وتفتتها في الماء؛ حيث يعد الماء المكون الأساسي لإتمام تلك العملية، وتختلف الصخور في مقاومتها لهذه العملية؛ حيث إن الصخور الرسوبية تكون أكثر عرضة لعملية الإذابة من الصخور النارية، ويظهر أثر عملية الإذابة على المباني الأثرية بمنطقة الدراسة في تكوين العديد من الأشكال الأرضية مثل حفر الإذابة المنتشرة بجميع المباني الأثرية، وهي عبارة عن حفر مختلفة الأشكال والأحجام تتسع وتتصل ببعضها مع مرور الوقت لتكوين حفر أكبر مما يؤدي إلى تشوه المباني كما موضح بالصورة (١٥).

صورة (١٥) إذابة مباني معبد أبو سمبل بمنطقة الدراسة

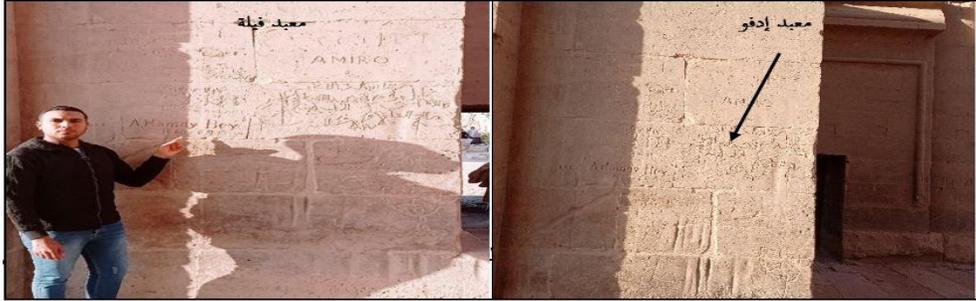
يقوم بعض زوار المواقع الأثرية بتسجيل أسمائهم وكتابة بعض العبارات على أسطح الجدران والنقوش الصخرية باستخدام الطباشير والأحبار وأقلام الرصاص أو عن طريق الحفر والخدش، نتيجة عدم وجود رقابة أو حراسة كافية بتلك المواقع الأثرية مما أدى إلى تشويه النقوش والرسوم الموجودة على الحوائط الأثرية كما موضح بالصورة (١٦).

صورة (١٦) الكتابة والمخربشات على جدران المواقع الأثري

٦- خلق ثقافة التعامل مع الآثار من جانب السائح سواء المقيم أو الأجنبي.

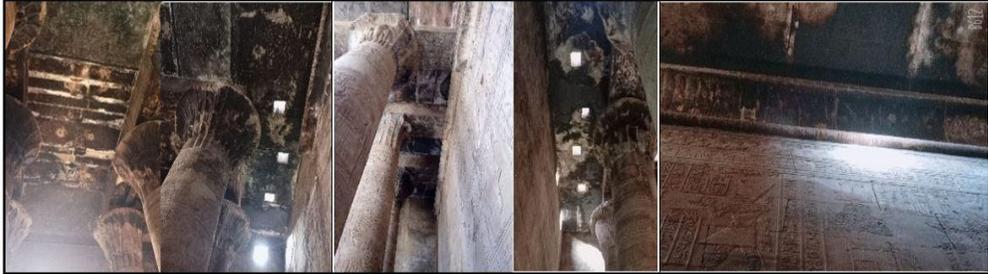
هو قشرة سوداء لا يتعدى سمكها ٢م، وهو يتسبب في تشوه المباني وضعف صخورها وتآكلها، ينتشر السناج انتشارًا كبيرًا على أسطح أغلب المباني الأثرية بمنطقة الدراسة كما هو موضح بالصورة (١٧)، ويرجع وجوده لاستخدام المباني الأثرية للسكن في وقت من الأوقات في الماضي وما صاحب ذلك من استخدام أساليب بدائية في الإنارة والطهي وغيرها.

صورة (١٧) انتشار السناج في معبد إدفو بمنطقة الدراسة

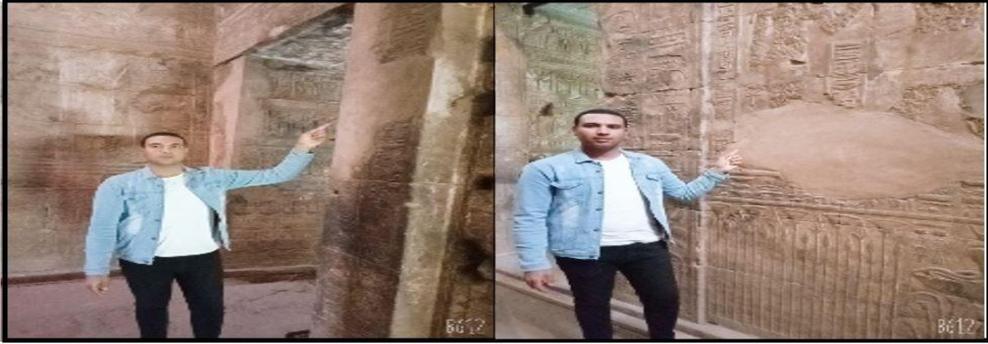
يعد الترميم الخاطئ من أكثر مظاهر الأخطار ضرراً على المواقع الأثرية حيث يؤدي إلى تلف وطمس وتشويه المعالم الأثرية؛ لأنه لا يتم عن طريق أسس علمية ويستخدم فيه الأسمنت الذي يحتوي على الكثير من الأملاح التي تتغلغل داخل صخور المباني الأثرية وتسبب ضعفها؛ نتيجة تبلور الأملاح داخلها صورة (١٨).
المصدر: تصوير الطالب أثناء الدراسة الميدانية.

صورة (١٨) الترميم الخاطئ بجدران معبد إدفو بمنطقة الدراسة
ج- مظاهر تأثير حركة الرمال في المواقع الأثرية بمنطقة الدراسة:

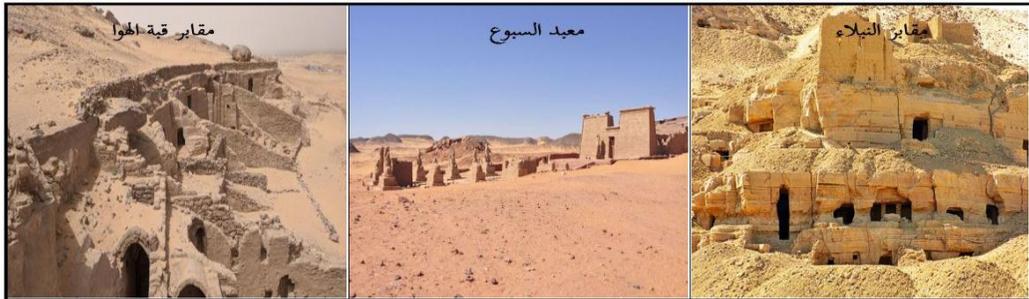
ينتشر بمنطقة الدراسة الكثير من الرمال التي نقلتها الرياح من مصادرها الرئيسية مثل بحر الرمال العظيم وقامت بترسيبها في منطقة الدراسة، وتكثر الرمال في الجانب الغربي بمنطقة الدراسة مما سبب الكثير من الأخطار على المواقع الأثرية بهذا الجانب، حيث أدت حركة الرمال إلى المواقع الأثرية بمنطقة الدراسة إلى دفن الكثير من أجزائها وتآكلها وتدميرها كما هو موضح بالصورة (١٩).
المصدر: تصوير الطالب أثناء الدراسة الميدانية.

صورة (١٩) انتشار الرمال في المواقع الأثرية بمنطقة الدراسة

٤- عمل أسوار وخنادق حول المواقع الأثرية تعمل كمصدات لمنع حركة وزحف الرمال إلى المواقع الأثرية.
