دراسة المشكلات الانتاجية لمراحل انتاج الاحواض الصحية

مريم صبحى عطا¹ أيمن على على جودة² ضياء الدين عبد الدايم عمر³

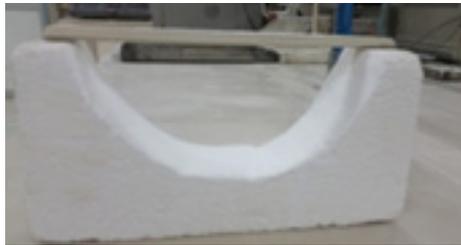
شكل (14) مسطرة مستوية

4_ وضع المسطرة المراد قياس نسبة التشوه لها وضعها داخل الفرن على الحجر الحراري المخصص لقياس التشوه (deformation) حيث طوله الداخلي 18 سم والعمق الداخلي 8 سم .
5_ بعد الحريق يتم قياس نسبة التشوه الحادث للخامتين حيث تختلف نسبة التشوه يتم حسان التشوه للخامة عن طريق قياس الفرق بين عينتين وجمعهم وقسمتهم على 2 .

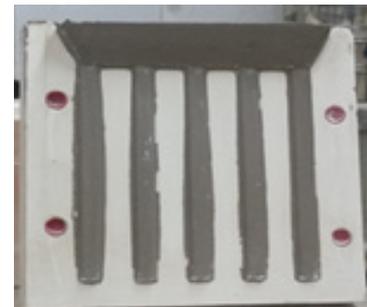
شكل (12) يوضح طريق صب المسطرة

يتم قياس نسبة التشوه (deformation size) بمقدار قيمه h بعد الحريق وتتراوح نسبة التشوه في خطة منتج الصيني الحديدى (-vitreous China) من 30 الى 55 مم (وغالبا تتراوح النسبة ما بين 35 مم الى 49 مم) تبعا للمواصفات الاوروبية اما بالنسبة منتج الطينة المحروقة (Fire clay) او (fine fire clay) تتراوح نسبة التشوه الحاصل ما بين 5 مم الى 25 مم (تبعا للمواصفات الاوروبية
• قياس اختبار التشوه (deformation) في المصنع
1_ تم تجهيز نوعي الخامة المستخدمه في المصنع محل التجربة (vitreous China) و منتج الطينة المحروقة الناعمة (Fire clay) تجهيزا لصيها بالقالب الخاصة لقياس التشوه على هيئة مسطرة
2_ تجهيز القالب المخصص لتنظيفه بالاسفنج ووضع بودرة التلج داخلها وتتم عملية الصب وبالنسبة لزمن الصب يختلف زمن الصب في الخامتين حيث يكون زمن صب الخامة (Fire clay) اطول من الخامة (vitreous China).
3_ تجهيز كل مسطرة على حدة بحيث يكون سمكها 10.5 سم وتشطبيها وضعها في المجفف درجة حرارة 150 درجة لمدة 3 ساعات

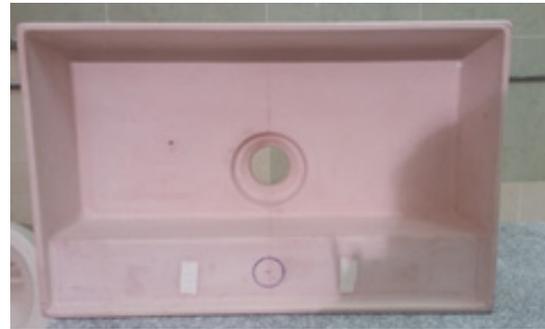
شكل (17) نموذج الحوض قبل عمل القالب

الاحواض ذات الخطوط المستقيمة تظهر فيها مشكلة الالتواء بوضوح ومن خلال الدراسة تم عمل التجارب على حوض خطوطه مستقيمة وتم صبه (vitreous clay , fire clay)
