ترميم الآثار الزجاجية المتضررة من حادث الانفجار بمتحف الفن الإسلامي بالقاهرة تطبيقاً على أحد النماذج المختارة

أ.د/ نجوى سيد عبد الرحيم د/ حمدى عبد المنعم محمد د/ رشا طه عباس * أ/ محمد حفنى مغازى حفنى*

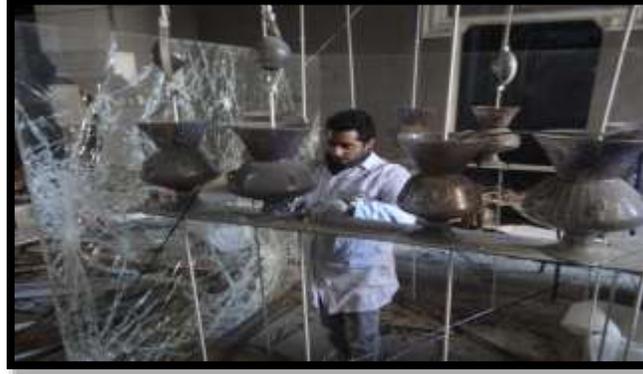
صورة (9) توضح محاولة نقل الآثار السليمة والمتضررة بشكل جزئى من قبل أحد المتخصصين فى الترميم

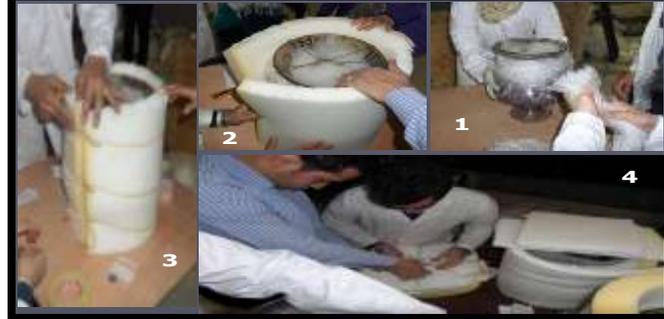
صورة (10) توضح الخطوات التى تم إتباعها بمرحلة التغليف الآثار الزجاجية الناجية من الانفجار

حيث توضح الصورة رقم (1) خطوة تغليف أى منحنى متواجد بجسم الأثر بمادة البولى إيثيلين ولصقها حول المنحنى باستخدام شرائح التيب الشفاف ، وتوضح الصورة رقم (2) ملء أى فراغ داخل القطعة الأثرية باستخدام الفيبير لمحاولة تفادى أى نقطة ضعف بالأثر أثناء عملية التغليف ، وتوضح الصورة رقم (3) والصورة رقم (4) تغطية الأثر بالفوم من كل جانب وكذلك من أعلى وأسفل الأثر وإستخدام خيط الدبارة فى ربط الفوم مع مراعاة أن تكون عقدة الربط عقدة مؤقتة وليست دائمة حيث أن هذا التغليف هو تغليف مؤقت ، بحيث ينتهى الشكل النهائى بعد التغليف فى شكل إسطوانى يحافظ على الأثر من إحتماالية حدوث أى إصطدام أثناء عملية النقل.

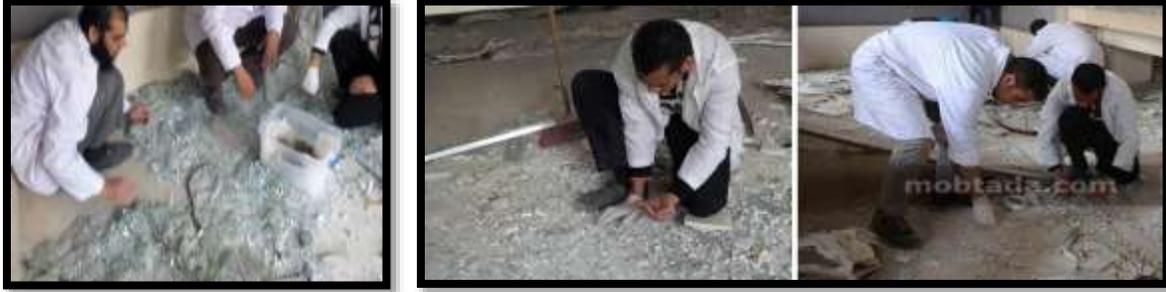
صورة (12) توضح إنتشال الكسر الأثرية من وسط حطام الانفجار

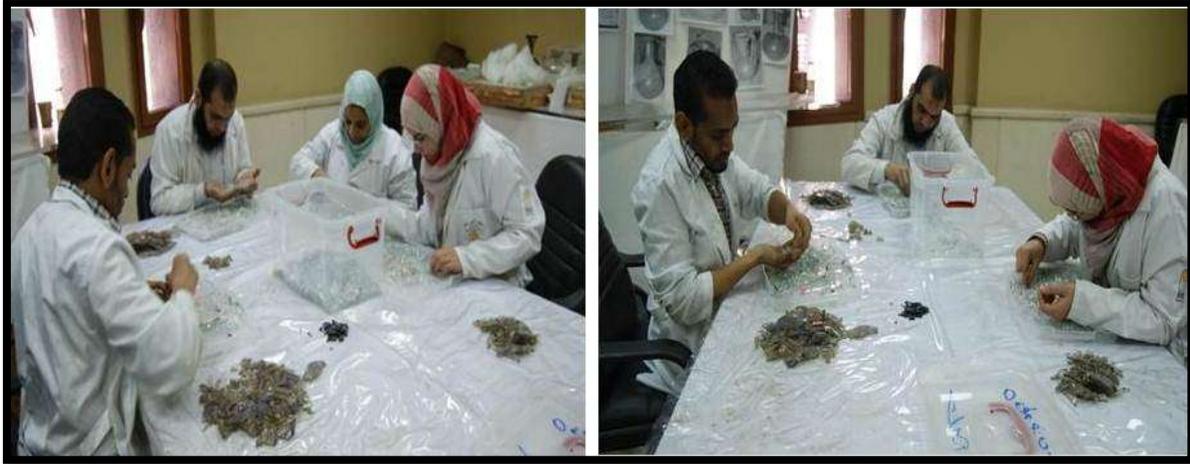
صورة (13) توضح عملية فرز الكسر الزجاجية الأثرية عن غيرها من الكسر الغير أثرية

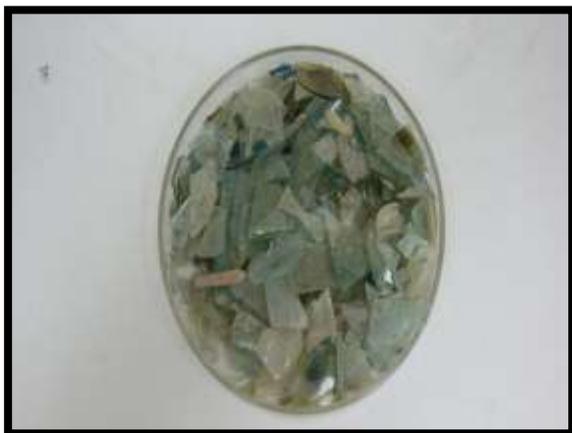
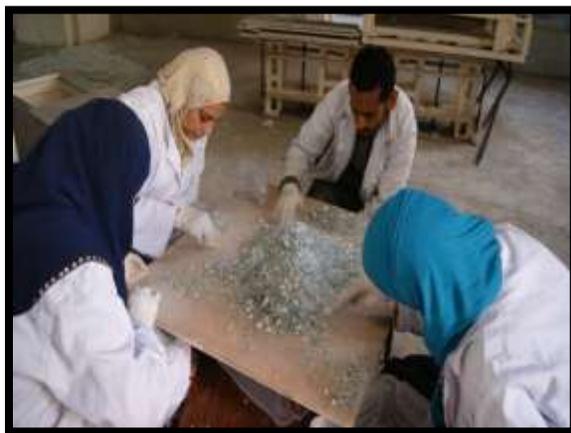
صورة (14) توضح إعادة فرز جزء من باقى حطام المتحف بإحدى قاعات المتحف والكسّر الزجاجية الأثرية التي تم الحصول عليها

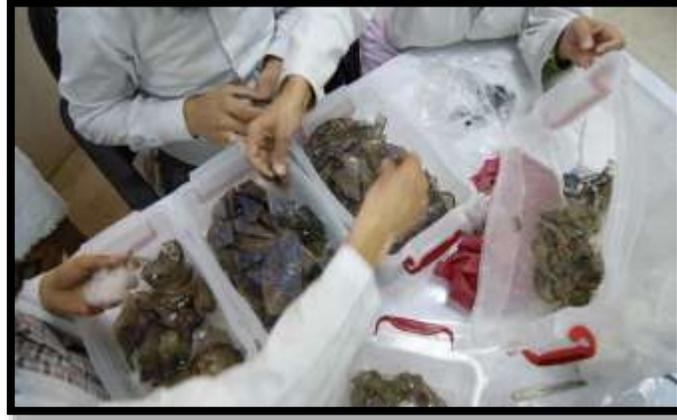
صورة (15) توضح محاولة تسهيل التصنيف أثناء مرحلة الفرز بوضع كسر كل جزء من المشكاوات في صندوق على حدى

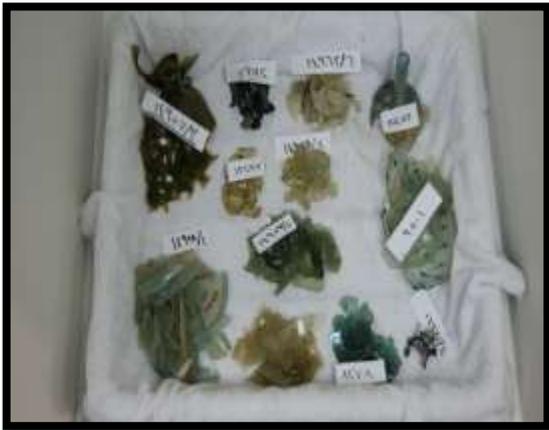
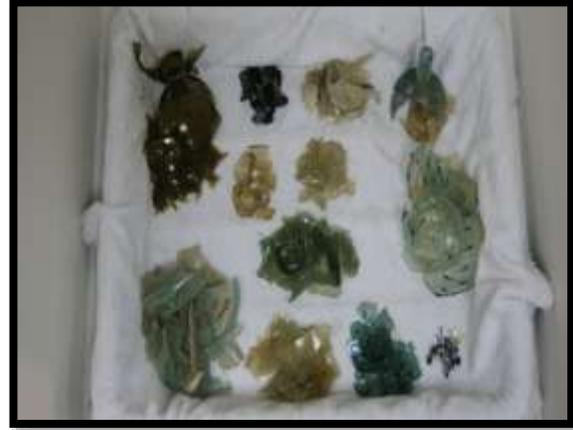
صورة (16) توضح تصنيف كسر كل قطعة على حدى لبعض القطع الزجاجية الأثرية المهشمة و وضع رقم السجل الخاص بكل قطعة

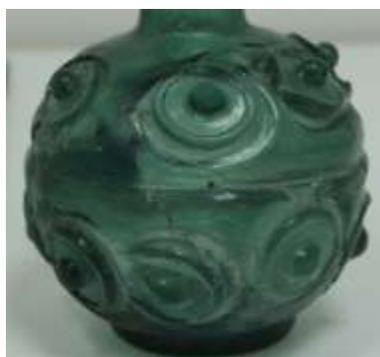
- والتي من خلالها تم رصد تواجد طبقة من الزجاج الهيدروجيني على سطح أكثر من جزء بالأثر ، بالإضافة إلى تواجد حالة التهشم للأثر.
- كما تم رصد أن الوحدات الزخرفية بالأثر عبارة عن وحدة واحدة متكررة تشكل دوائر ، وأن المسافة المتواجدة بين الوحدات الزخرفية غير متساوية بحيث أن إحدى الوحدات الزخرفية قد تداخلت مع الوحدة الزخرفية التي تليها ، وذلك يدل على إستخدام أسلوب الختم (الطبع) فى الزخرفة.

صورة (19) توضح تكرار الوحدة الزخرفية وعدم تساوى المسافة المتواجدة بين تلك الوحدات الزخرفية

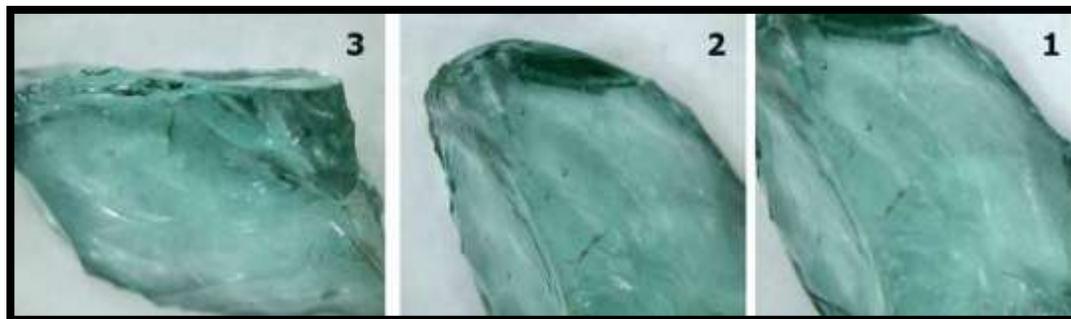
- حيث تم عمل فحص باستخدام الميكروسكوب الرقمي وتم رصد قلة الفقائيع الهوائية بالأثر مما يدل على جودة تقنية الصناعة وتواجد حالة الأثر فى شكل جيد .
- كما تم رصد أن الفقائيع الهوائية متواجدة فى شكل دائرى مما يدل على إستخدام أسلوب النفخ فى الصناعة .

صورة (20) توضح شكل الفقائيع الهوائية وحالة الأثر تحت الميكروسكوب الديجتال

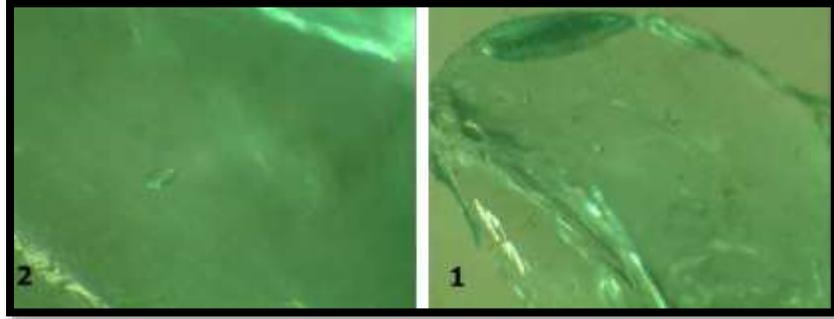
حيث تم عمل فحص باستخدام الميكروسكوب الإستريو وتم رصد نفس النتيجة التي تم رصدها بالميكروسكوب الديجتال والتي تتمثل فى قلة الفقائيع الهوائية وتواجدها فى شكل دائرى وأيضاً الحالة الجيدة لسطح الأثر .

صورة (21) توضح شكل الفقائيع الهوائية تحت الميكروسكوب الإستريو وتوضح الحالة الجيدة وقلة الفقائيع بسطح الزجاج

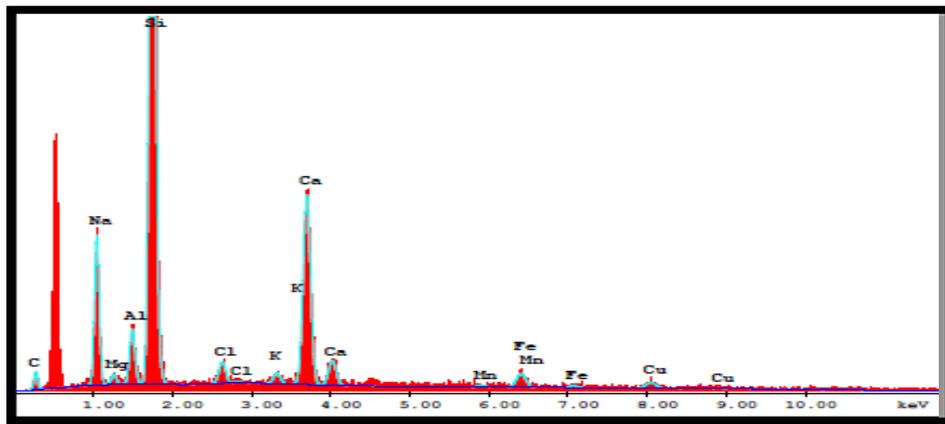
شكل (1) يظهر الرسم البياني للمركبات الظاهرة بنتيجة تحليل EDX

حيث تظهر نتيجة التحليل أن المكون الأساسي بالعينة هي مادة السليكا وأن المادة القلوية المستخدمة هي الصوديوم وأن المادة المثبتة هي الكالسيوم ، وأنه تم استخدام أكسيد الحديد والنحاس لإعطاء اللون الأخضر وأن أكسيد المنجنيز هو المسئول إن درجة الغمقان للون الأخضر.

كما أن نسب السليكا والمادة القلوية والمادة المثبتة بالإضافة إلى تواجد الألومنيوم بنسبة جيدة يشير إلى أن جسم الزجاج بحالة جيدة وأن الزجاج لا يحتاج إلى استخدام مادة تقوية.

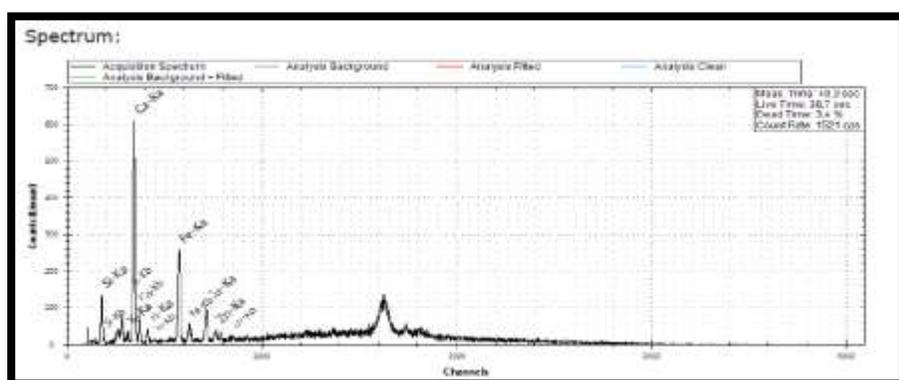
شكل (2) يظهر الرسم البياني للعناصر الظاهرة بنتيجة تحليل XRF

حيث تؤكد نتيجة تحليل عينة باستخدام XRF الكثير مما نتج عن التحليل باستخدام EDX وذلك بتواجد عناصر السليكا والكالسيوم والحديد والنحاس مع العلم أن عنصر الصوديوم من العناصر الخفيفة فلم يظهر في هذا التحليل ولكن ظهر بشكل واضح في التحليل باستخدام EDX .

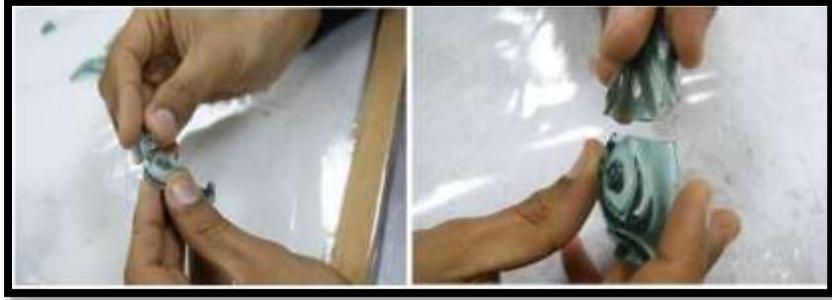
صورة (23) توضح تجميع وحدتين من الوحدات الزخرفية كلٍ منها على حدى

حيث تم تجميع الكسر بناءً على الزخارف والمكسر ، فمن الواحدات الزخرفية ما تم تجميعه أولاً ثم محاولة بناء القطعة سواء على قاعدة القطعة أو فوهتها .

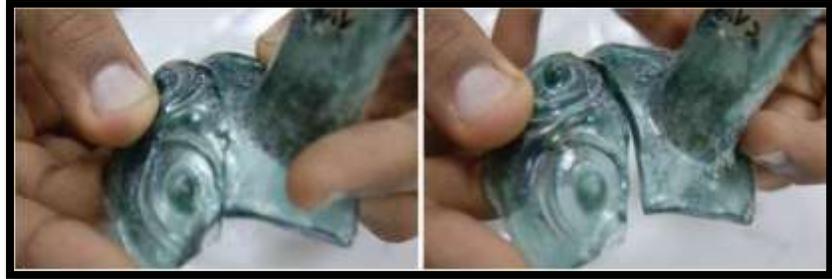
صورة (24) توضح بداية بناء بدن القطعة بتجميع مع كسرة مع فوهة القنينة

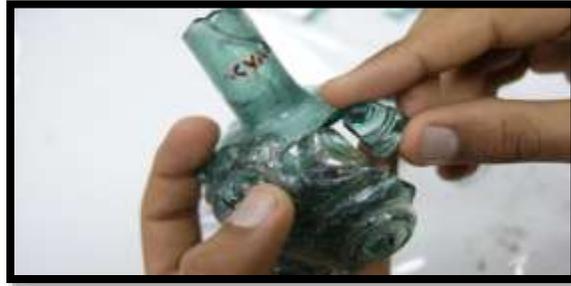
صورة (25) توضح بناء بدن القطعة بتجميع بعض الكسر مع بعضها ثم إلى فوهة القنينة

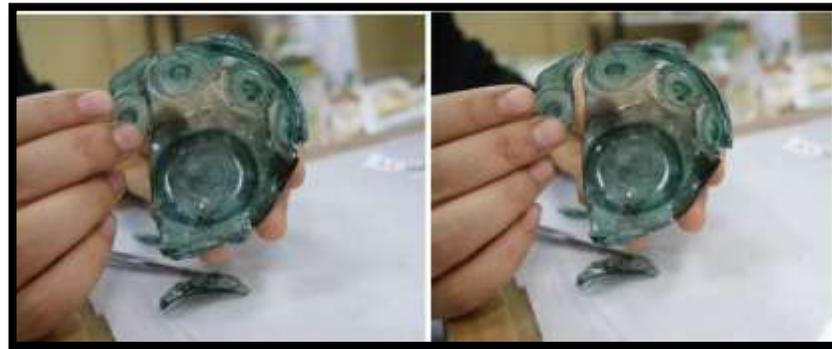
صورة (26) توضح بناء بدن القطعة بتجميع الكسر مع بعضها بناءً على الكسرة الأساسية لقاعدة القنينة

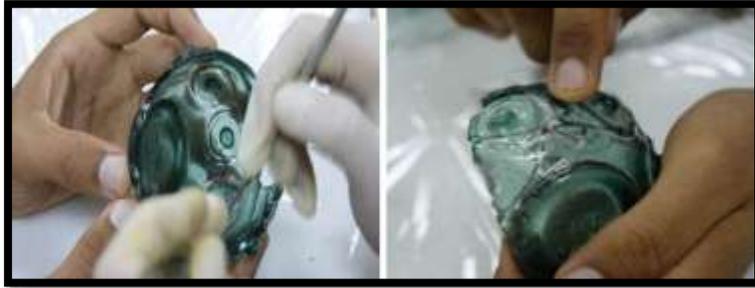
فى بداية مرحلة التجميع المبدئى تم إستخدام شرائح شريط Tape اللاصق الشفافة العادية من الداخل والخارج ، إلا أنه وُجِدَ أن هذا الأسلوب لم يفي بالغرض نظراً لعدد الكسر الكبير حيث كان ينتج فروق دقيقة بين الكسر أثناء عملية التجميع قد تسبب فى عدم تركيب كسرة أو أكثر بالقطعة بسبب تلك الفروق.

صورة (27) توضح إستخدام شرائح التيب اللاصقة الشفافة العادية

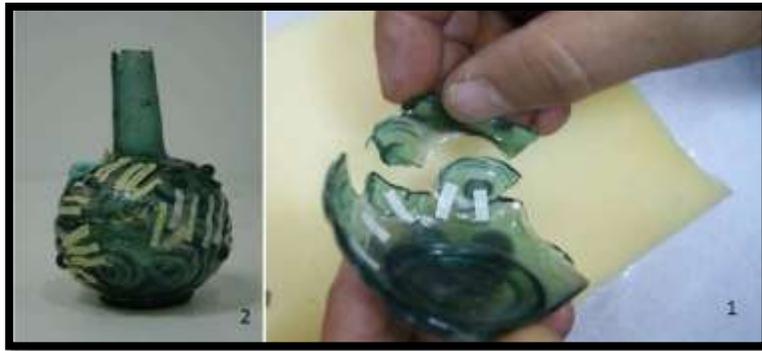
صورة (28) توضح إستخدام شرائح الورق اللاصق المقوى بمادة لاصقة سريعة التصلد حيث توضح الصورة 2 نجاح هذه الطريقة

لهذا تم إستخدام شرائح تيب من الورق اللاصق وتم تقويته بإستخدام مادة لاصقة سريعة التصلد وذلك بهدف تقوية تلك الشرائح حتى تحتمل عدد الكسر تلك القطعة ، بحيث يتم وضع شريحة تيب الورق بين الكسرتين المراد تجميعهما مبدئياً ثم يتم وضع المادة اللاصقة سريعة تصلد على شريحة التيب الورقة بإستخدام إبرة معدنية أو سن مشرط مع مراعاة أن لا تصل هذه المادة للشق المتواجد بين الكسرتين حيث أن المراد من إستخدام تلك المادة هو تقوية شرائح التيب فقط وليس إستخدامها فى التجميع النهائى ، وقد ثبت نجاح هذه الطريقة من الناحية العملية للقيام بدورها فى مرحلة التجميع المبدئى .

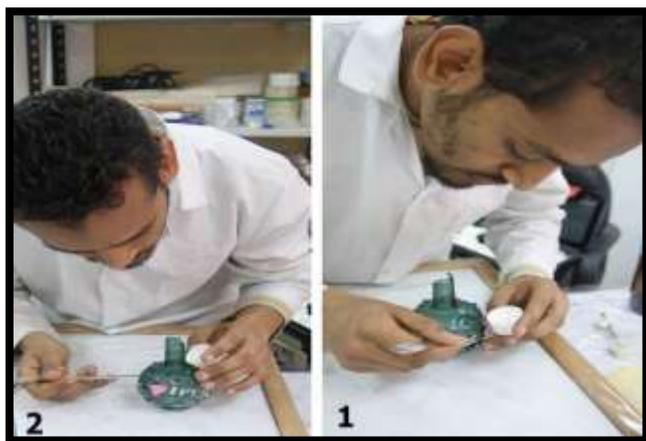
صورة (29) يظهر من خلالها فى الصورة (1،2) كيفية تطبيق مادة التجميع النهائى (أراديت 1092)

حيث تم إستخدام مادة أيبوكسى 1092 (Araldite 1092) والتي تتسم بأنها مادة شفافة وانها مادة سريعة التغلغل ، وتكون نسبة خلط المركبين أ ، ب بالوزن (2 راتنج : 1 مصلب) وتكون فترة التشغيل (25 : 45 دقيقة) ويكون زمن الجفاف النهائى (18 : 24 ساعة).

حيث تم تطبيق تلك المادة بإستخدام سن معدنى دقيق سواء كان إبرة أو سن مشرط فى مكان الشق المتواجد بين كِسرتين والمراد تجميعهما، مع مراعاة أن يتم تطبيق المادة فى الشق المراد تجميعه فقط بحيث لا تصل المادة إلى شقوق أخرى غير مُعدّ تجميعها فى الوقت الحلى فيتسبب ذلك فى مشكلة حدوث تجميع نهائى لأجزاء غير مُعدة لذلك ويمكن إحكام ذلك بإستخدام مادة الصلصال ووضعها حول الشق المراد تجميعها نهائياً بحيث لا تتسرب مادة الأراديت إلى شقوق أخرى، نظراً للشكل الكروى للقنينة وسهولة جريان الأراديت لخفة قوامه.

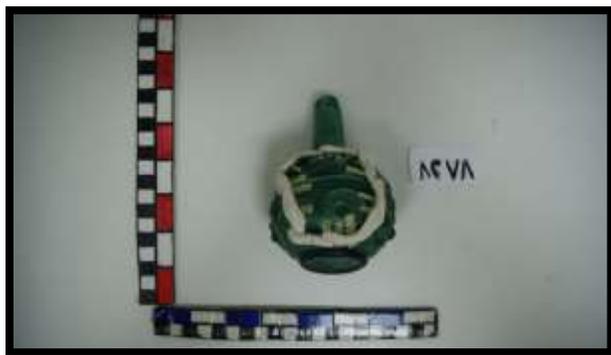
صورة (30) توضح كيفية إحكام تطبيق مادة التجميع النهائى فى الجزء المراد تجميعه فقط بإستخدام مادة الصلصال

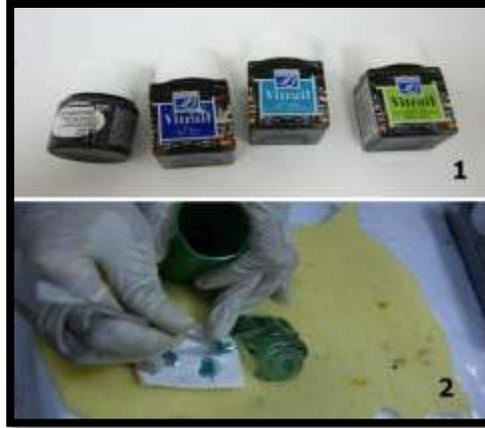
صورة (32) توضح عمل راتنج الأرائديت بدرجة لون مقارنة لدرجة لون الأثر حيث توضح الصورة 1 الألوان المستخدمة لعمل الخليط ونوعها وتوضح الصورة 2 التوصل لدرجة اللون المناسبة بعد خلطها بالراتنج

فى مرحلة الإستكمال تم إستخدام نفس المادة المستخدمة فى مرحلة التجميع وهى مادة أيبوكسى 1092 (Araldite) ، ونظراً لأن زجاج القنينة ذو لون أخضر فإن إستخدام مادة الأرالديت بصورتها الشفافة قد يسبب تشوه بصرى لذلك تم إضافة خليط من الألوان لمادة الأرالديت وصولاً لدرجة لون مقاربة للون زجاج القنينة.

تم الحرص على أن يكون مكانى الفقد بالقنينة (فقد البدن ، فقد الفوهة) مستكملين بنفس درجة اللون تم تحضير اللون مع إضافته إلى كمية مناسبة لإستكمال الفقد من الراتنج فقط بحيث أنه عند إستكمال أياً من الفقدين يتم أخذ كمية مناسبة من الراتنج المضاف إليه خليط الألوان وإضافة كمية المصلب المناسبة لهذه الكمية من الراتنج .

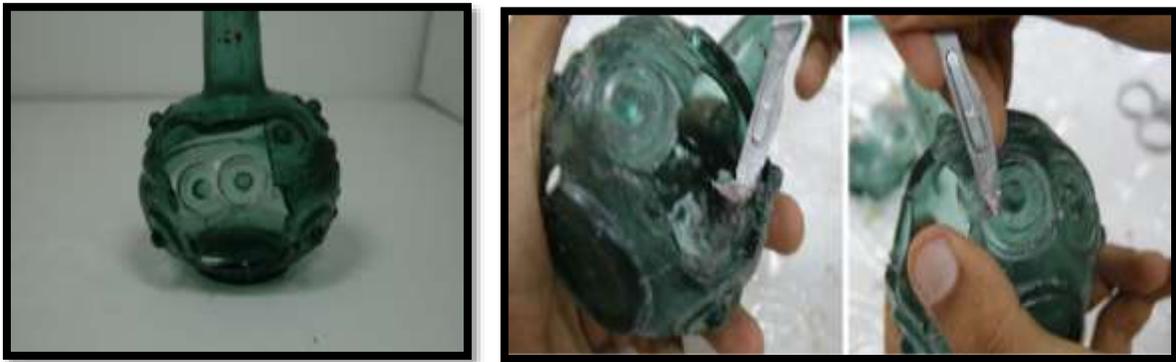
صورة (34) توضح تنظيف قالب الشمع من الداخل والخارج، وتوضح الجزء المستكمل بيدن القطعة

تم تطبيق مادة الإستكمال بحقنها بإستخدام سرنجة دخل قالب الشمع ، وبعد تصلد مادة الأرالديت تم إزالة قالب الشمع وتنظيف منطقة الإستكمال من الداخل والخارج ، ثم تم القيام بمرحلة الصقل للجزء المستكمل ثم إعادة الشفافية بتطبيق طبقة من نفس مادة الأرالديت المضاف إليها خليط الألوان (Corning Museum of Glass, 2011).

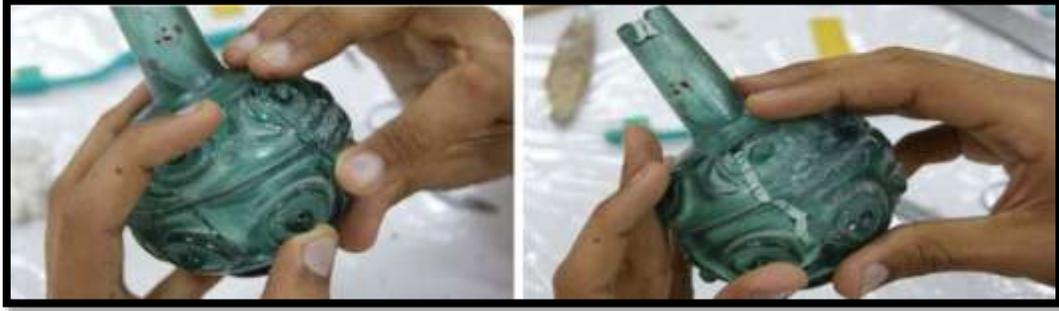
صورة (35) توضح تمام إغلاق بدن القنينة بتجميع الكسرة الأخير المراد تجميعها بالبدن ولإستكمال الفقد المتواجد بفوهة القنينة تم إستخدام نفس الخطوات المستخدمة في إستكمال الفقد المتواجد بالبدن.

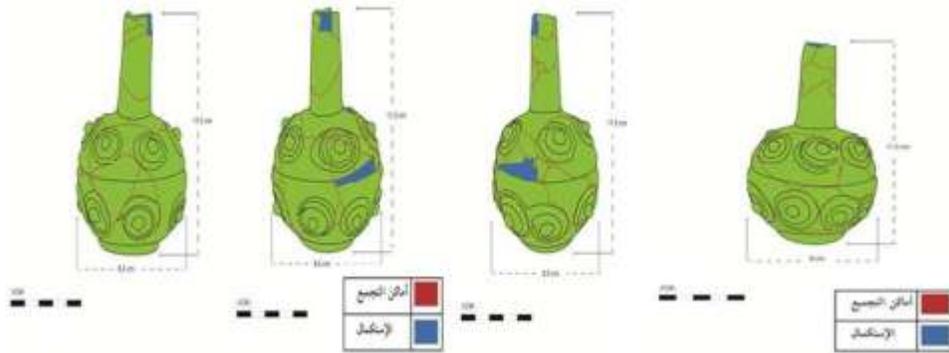
شكل (3) يوضح التوثيق بالرسم باستخدام برنامج الأوتوكاد 2D يوضح أماكن التجميع والإستكمال مطبق عليه أبعاد القنينة

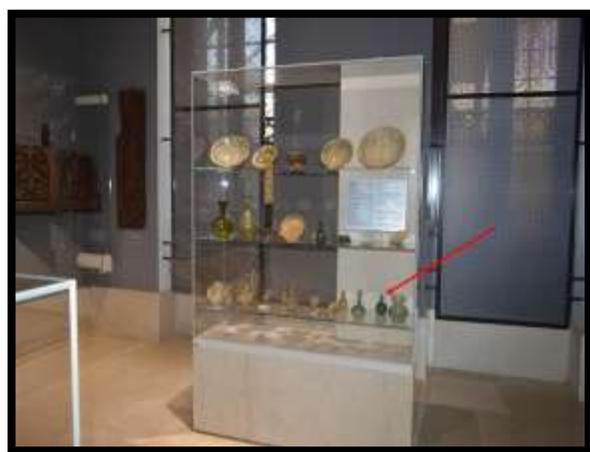
صورة (43) توضح القنينة الزجاجية الأثرية بعد إعادة عرضها بالمتحف
