منهجية الترميم لإحدى المشكاوات الزجاجية المتضررة من تفجير محيط متحف الفن الإسلامي بالقاهرة  
"دراسة حالة"

## Conservation Methodology for A Mosque Glass Lamp”MESHKAH” Damaged By Explosion Accident in The Vicinity of The Museum of Islamic Art in Cairo: A Case Study

محمد حفنى مغازى حفنى\*<sup>(1)</sup> ، نجوى سيد عبد الرحيم محمد<sup>(2)</sup> ، حمدى عبد المنعم محمد عبد العال<sup>(1)</sup> ، رشا طه  
عباس حمد<sup>(2)</sup>

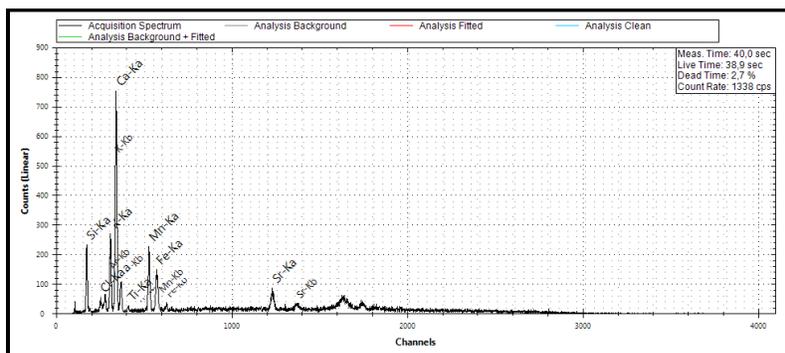
شكل (2) يظهر نموذج تحليل للعناصر باستخدام تحليل XRF للزجاج

- تؤكد نتيجة تحليل عينة باستخدام XRF الكثير ما نتج عن التحليل باستخدام EDX وذلك بتواجد عناصر السليكا والبوتاسيوم والكالسيوم مع العلم أن عنصر الصوديوم من العناصر الخفيفة فلم يظهر في هذا التحليل ولكن يظهر مكانه بالرسم كما ظهر بشكل واضح في التحليل باستخدام EDX، كما أن إختلاف نسبة السليكا قد يرجع إلى إختلاف النقطة المعرضة في التحليل.
  - كما أظهر التحليل وجود بعض الشوائب مثل الحديد والمنجنيز ولكن بنسب ضئيلة جداً.
  - مع العلم أيضاً أن رمز Rb (الروبيديوم) لا يعنى عنصر داخل تركيب الزجاج ولكن هو شئ خاص بالجهاز المستخدم في تحليل العينة.
- المينا الزرقاء:**

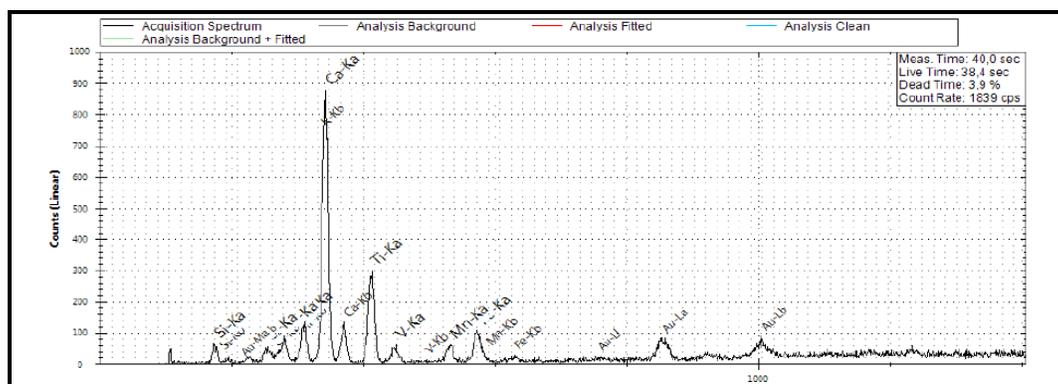
شكل (3) يظهر نموذج للعناصر بإستخدام تحليل XRF للمينا الزرقاء

- تظهر النتيجة أن المكون الأساسى للعينة هو مادة السليكا متمثلة فى عنصر السليكون يليه الكالسيوم، مع تواجد نسبة للبتواسيوم والكلور، بالإضافة إلى تواجد بعض الشوائب.
  - تظهر نسبة بسيطة من الذهب ويرجع إلى إستخدام أسلوب التمويه بالذهب فى الزخرفة.
  - لم يظهر أى عنصر كمؤشر على وجود مركبات زرقاء اللون بصفة صريحة ويؤكد ذلك تركيب اللون الأزرق ربما من مركبات أخرى بنسب أقل لم تظهر فى نتيجة التحليل بصفة صريحة مثل مركبات الحديد ومركبات المنجنيز.
- المينا الحمراء:**

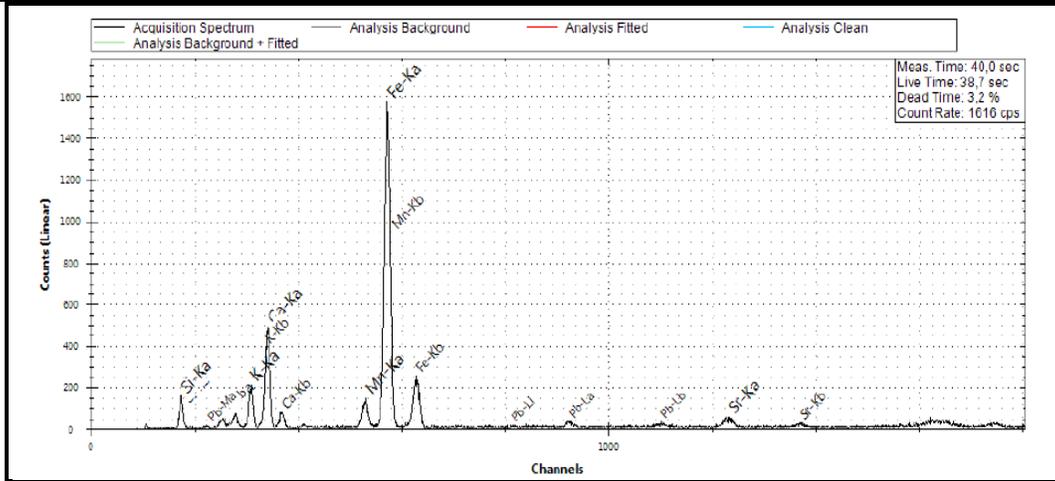
شكل (4) تحليل تحليل للعناصر باستخدام تحليل XRF

- يظهر أن المكون الأساسي للعينة هو مادة السليكا بالإضافة إلى مركبات البوتاسيوم والرصاص كمادة قلووية و كربونات الكالسيوم المستخدم كمادة مثبتة، بالإضافة إلى تواجد المنجنيز بنسبة بسيطة جداً كشائبة.
- يتضح من التحليل أن عنصر الحديد يشير إلى أكسيد الحديد الأحمر وهو المسئول عن اللون الأحمر في العينة.

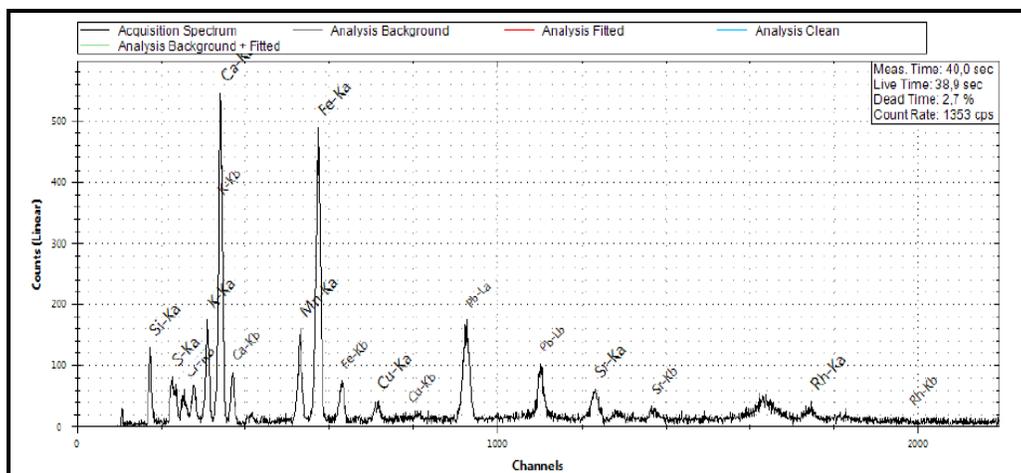
شكل (5) يظهر نموذج تحليل للعناصر باستخدام تحليل XRF

- يظهر أن المكون الأساسي للعينة هو مادة السليكا متمثلة في عنصر السليكون وتتمثل المادة القلوية هنا في مركبات الرصاص بالإضافة إلى نسبة بسيطة من البوتاسيوم، ويظهر الكالسيوم الذي يشير إلى استخدام كربونات الكالسيوم كمادة مثبتة، كما يظهر الكبريت بنسبة واضحة.
- يتضح من التحليل أن اللون البني بالمينا يتكون من أكسيد الحديد وأكسيد المنجنيز.
- ويدل وجود الكبريت بهذه النسبة على تواجد مركبات الكبريت الصفراء التي قد تكون عملت على تخفيف اللون البني الغامق الناتج عن استخدام أكاسيد الحديد البنية.

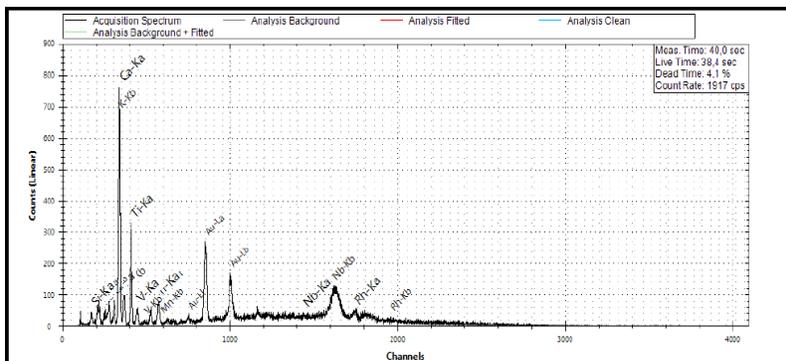
شكل (6) يظهر نموذج التحليل للعناصر باستخدام تحليل XRF للمينا الزرقاء من الخلف (التذهيب)

- تظهر النتيجة المكونات السابق ذكرها للمينا الزرقاء، بالإضافة إلى ظهور واضح لعنصر الذهب في المساحة (800:1000)، وهذا يثبت ما أظهر الفحص باستخدام USB digital microscope بأنه تم استخدام طبقة تذهيب على سطح زجاج المشكاة قبل القيام بتطبيق المينا.

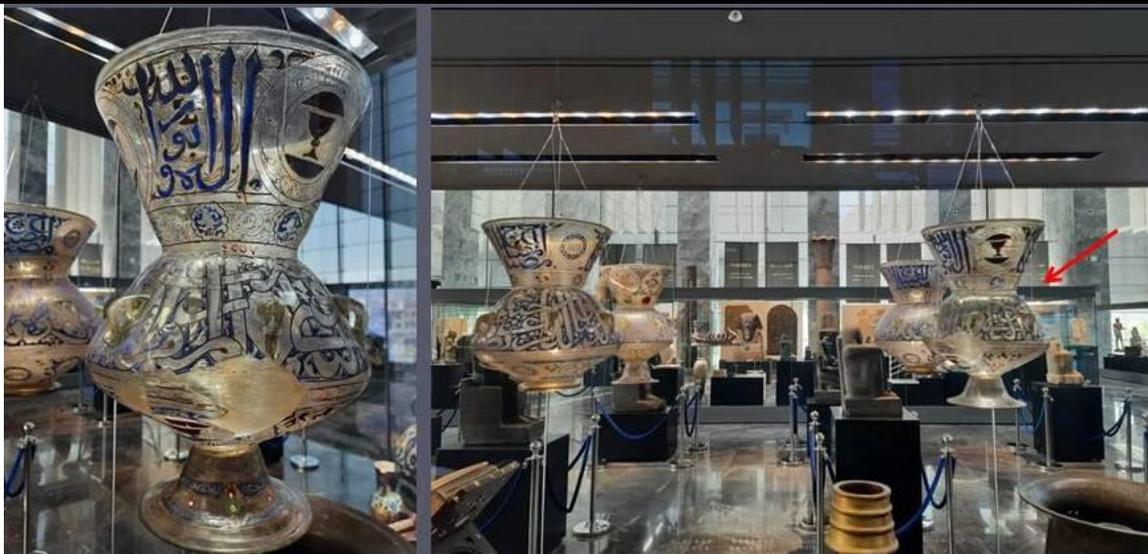
لوحة (30) توضح المشكاة بداخل خزانة العرض المتحفي بعد عرضها بمتحف عواصم مصر بالعاصمة الإدارية الجديدة\*
