دراسة مظاهر التلف المؤثرة على طبقة ورنيش اللوحات الزيتية وعلاجها تطبيقاً على احدى اللوحات الزيتية المختارة

كيرلس عزت سمير¹، يحيى عثمان محمود، فاتن حسن الشرق

الملخص:

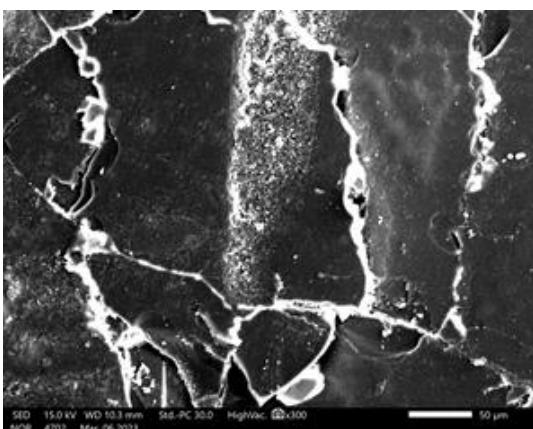
تم عمل عينات من نفس المواد الموجودة باللوحة ونفس نوع الورنيش لتحقّكى اللوحة الأصلية، وتم تعريض العينات للتقادم الصناعي عند درجة حرارة 60 م ورطوبة 80% لمدة 100 ساعة وذلك لتضاهي عدد السنوات الطبيعية للوحة الأصلية وهى 100 عام، للاحظة تأثير ظروف بيئة التخزين للوحة الأصلية

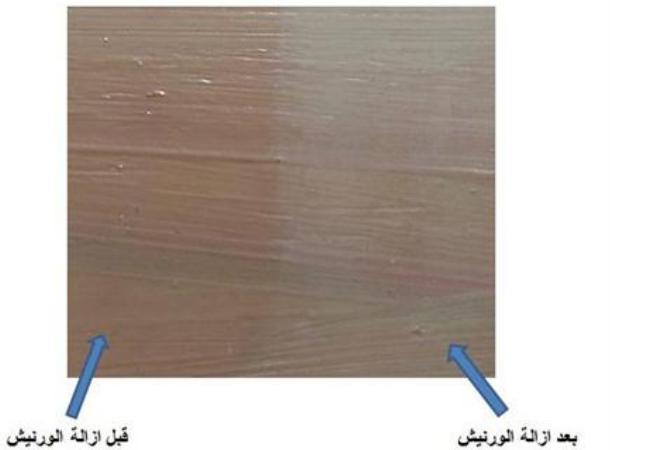
تم تقييم النتائج بالعين المجردة أولاً، وبعد ذلك تم التقييم بالفحص الميكروسكوبى باستخدام الميكروскоп الضوئي للفحص سطح العينة التجريبية وملاحظة تأثير المذيب على طبقة الالوان وعلى فعالية ازالة طبقة الورنيش ليكون مذيب التولوين أكثر فعالية فى ازالة طبقة الورنيش دون اى تأثير على طبقة الالوان فى حين ان كل من الكحول والاسيتون لم يأتوا بنتائج مرضية فى الازالة.

نظراً لدكانة واصفارار طبقة الورنيش فقد تم ازالة الطبقة وتطبيق ورنيش آخر لحماية اللوحة.
